Città di  
**REZZATO**  
Provincia di Brescia

**Piano  
Eliminazione  
Barriere  
Architettoniche**

**Schede edifici**

Giugno 2026

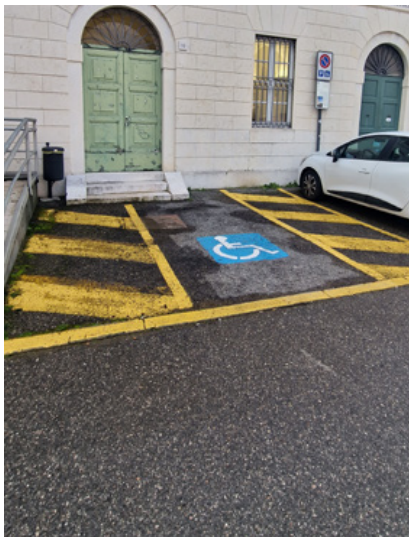
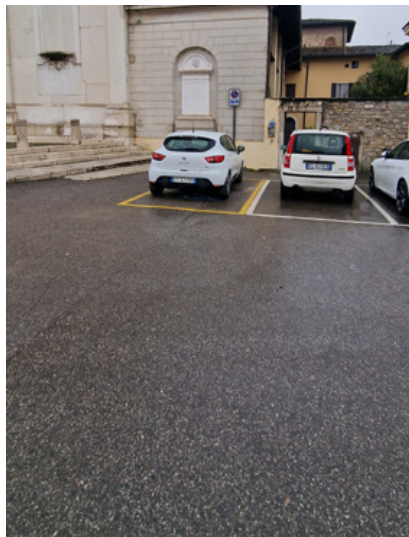
| Lo stallo riservato a lato della Chiesa presenta dimensioni inferiori allo standard indicato dal CdS, presente comunque area laterale libera. | | | |

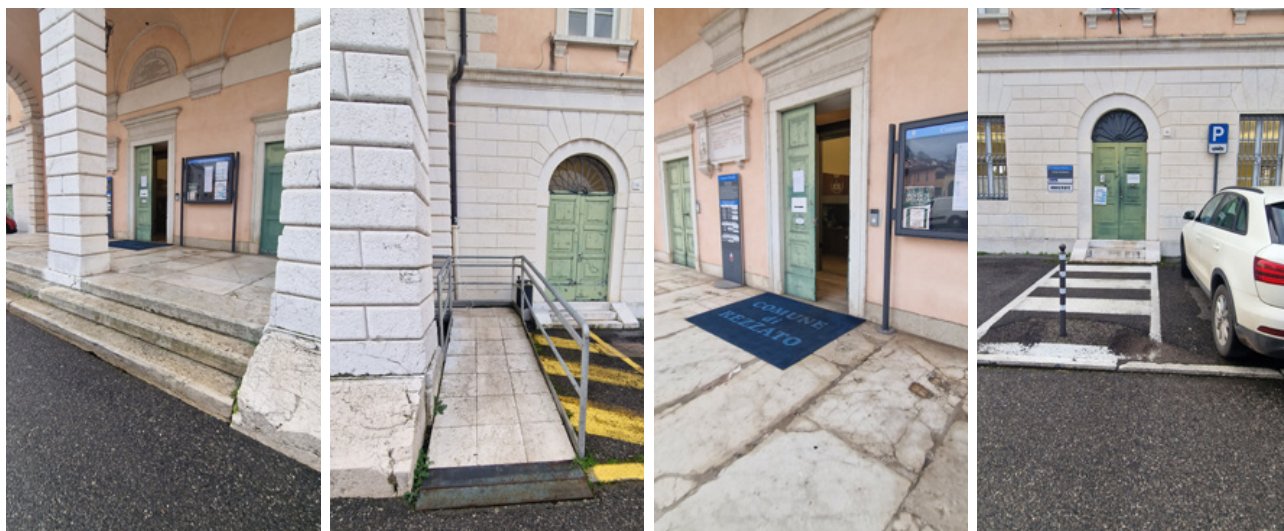
| L'accesso principale presenta rampa con pendenza inaccessibile intorno al 13,8%, la LR 6/89 fissa per le rampe di lunghezza superiore ai 5 m una pendenza del 5%, possibile l'adeguamento eliminando alcuni stalli auto senza interferire con gli ulteriori accessi in disuso. Alternativamente si potrà consigliare ad utente con fragilità l'utilizzo dell'accesso dipendenti (consigliabile tuttavia di norma non differenziare gli accessi realizzando un ingresso specifico per persone con disabilità), nel caso da posizionare car- | | | |

tellonistica orientativa ed installare un citofono di chiamata all'ingresso dipendenti. Inaccessibile l'ingresso dell'Anagrafe, utilizzato come accesso nell'apertura del Sabato ed unico ingresso per raggiungere la sede dell'AVIS al p1, anche qui da realizzarsi una rampa esterna.

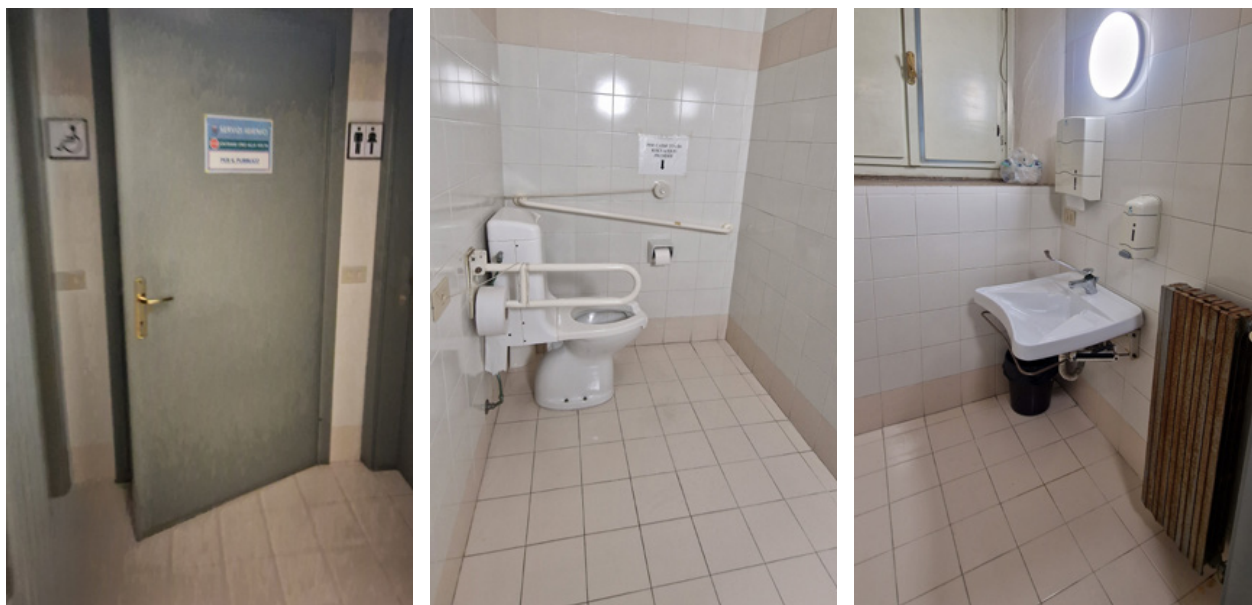
Tipologia di adeguamenti necessari: *presente un bagno accessibile al pt, opportuno ricavarne uno anche al p1. E' poi presente un bagno accessibile al primo piano differenziato in corrispondenza della sede dell'AVIS (da apporre targhetta identificativa), il servizio igienico potrà essere utilizzato anche dagli utenti della Sala Giunta.*

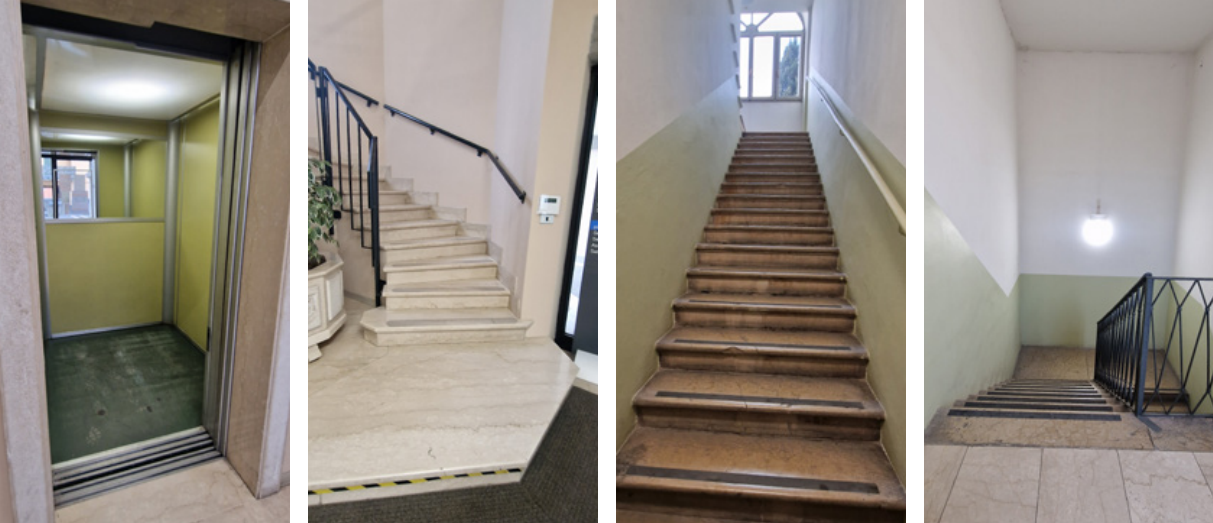
| 3.2 Collegamenti verticali | | | | | | | |
|---|---|---|---|---|---|---|---|
| <p>Uno il corpo scala principale interno per raggiungere il p1, da dotarsi di segnale pedo-tattile d'inizio e fine scala (DM 236/89 art. 8.1.10). Presenti poi ulteriori corpi scala alcuni in disuso (scale per raggiungere il p2, livello ad oggi non utilizzato, precedentemente ad uso residenziale) tutti i corpi scala in uso vanno dotati di corrimani su ambo i lati (per le scale con sezione inferiore a 120 cm corrimano solo su un lato) e segnalazioni per non vedenti. L'ascensore non reca caratteri in braille alle bottoniere. Resta inaccessibile il livello della sede AVIS-Sala Giunta, difficile ipotizzare l'installazione di impianti servoscala dal momento che alla partenza del corpo scala non è presente sufficiente spazio per la collocazione dei binari, si puo' ipotizzare di mettere a disposizione un montascale a cingoli, che non necessita d'impianti fissi, da utilizzarsi qualora necessario, con tale dispositivo il livello di accessibilità raggiunto è minimo. Inaccessibile anche il livello sfalsato del p1 circoscritto a soli due uffici (Resp. Urbanistica), difficile rendere tali spazi accessibili per via della ridotta sezione delle scale di accesso, si raccomanda di destinare a tali spazi sempre funzioni non aperte al pubblico.</p> | | | | | | | |

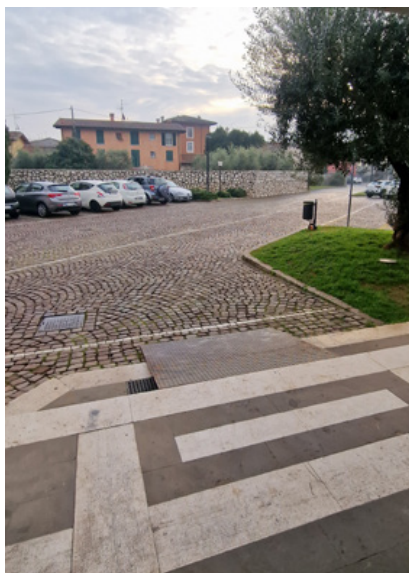
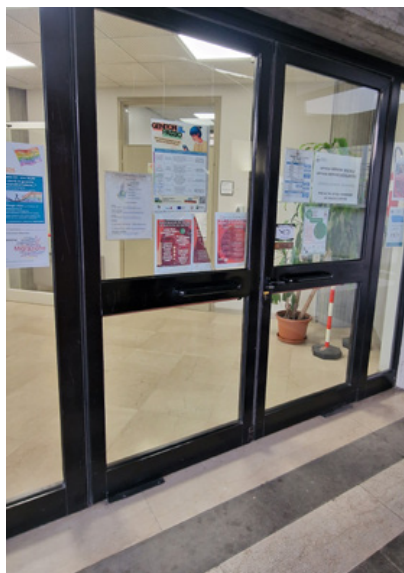
| L'accesso viene raggiunto direttamente da Piazzetta Picaprède ( o dal passaggio da Piazza Vantini), l'elemento di raccordo con il livello della Piazzetta ha pendenza inaccessibile, da installarsi rampa con pendenza inferiore. L'accesso si costituisce di porte vetrate, le superfici trasparenti sono individuabili per via dei fogli informativi affissi. Il vetro arriva sino al pavimento, la tipologia d'infisso è comunque tale da garantire assoluta solidità anche in caso di urti con una carrozzina. | | | |

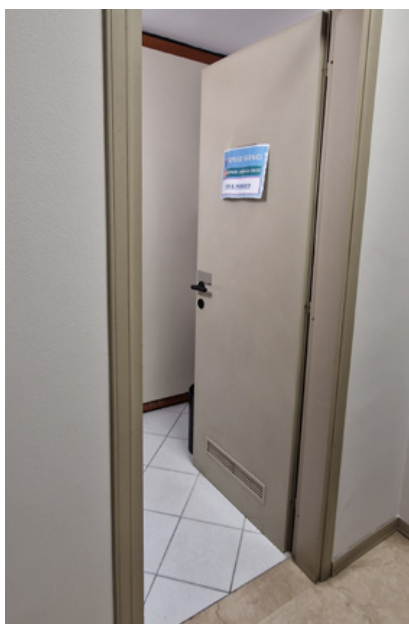
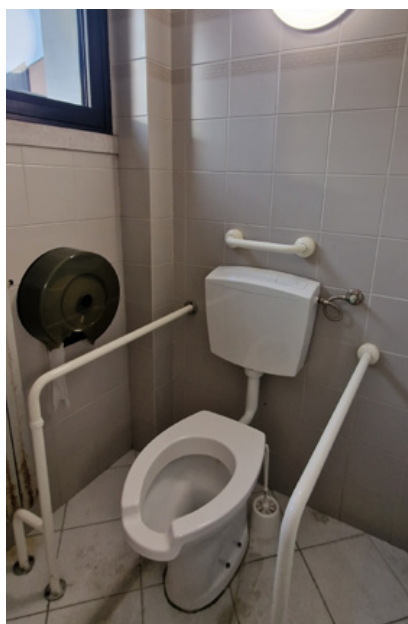
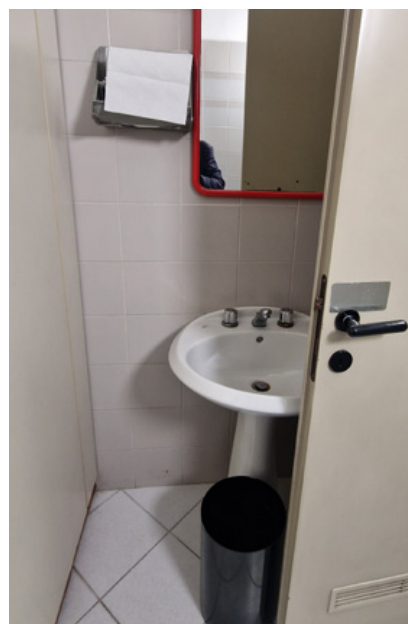
Tipologia di adeguamenti necessari: *necessario adeguare il locale igienico per renderlo accessibile (da accorparsi in un unico locale, porta d'accesso sottodimensionata).*

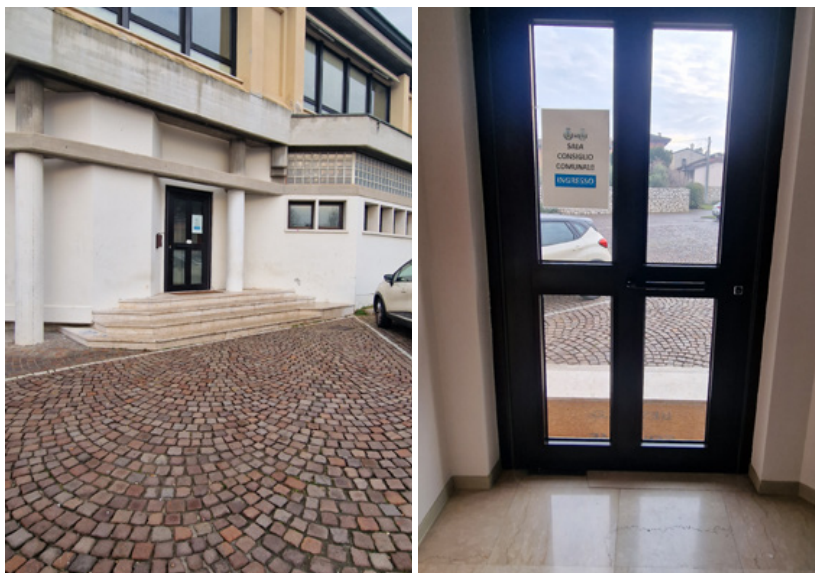
| Inaccessibile l'ingresso, lo spazio a disposizione consente l'installazione di una rampa metallica amovibile; alternativamente si potrà istituire quale accesso accessibile degli Uffici dei Servizi Sociali (si veda Scheda A02). Da installarsi un corrimano ai gradini. | | | | | |

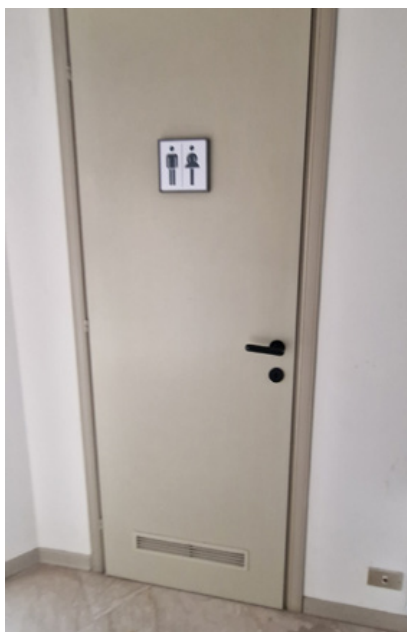
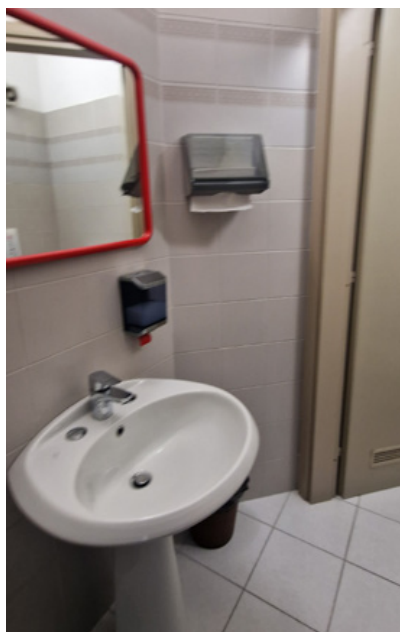
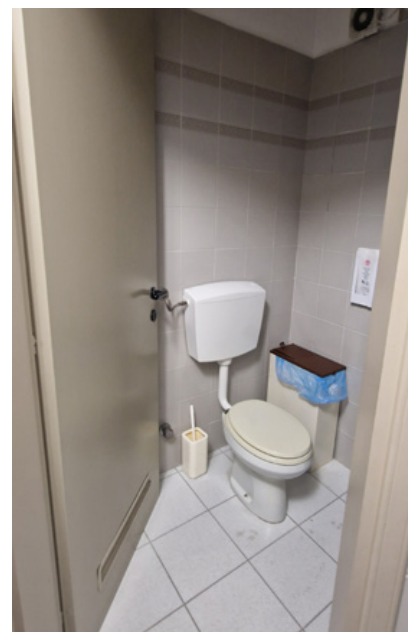
Tipologia di adeguamenti necessari: *inaccessibile il bagno, difficilmente adeguabile per via dei vicoli strutturali esistenti, a meno di ridurre lo spazio dell'aula consiliare realizzando un bagno accessibile ex novo, si dovrà consentire all'utenza di raggiungere il bagno accessibile presso gli Uffici dei Servizi Sociali (si veda Scheda A02).*

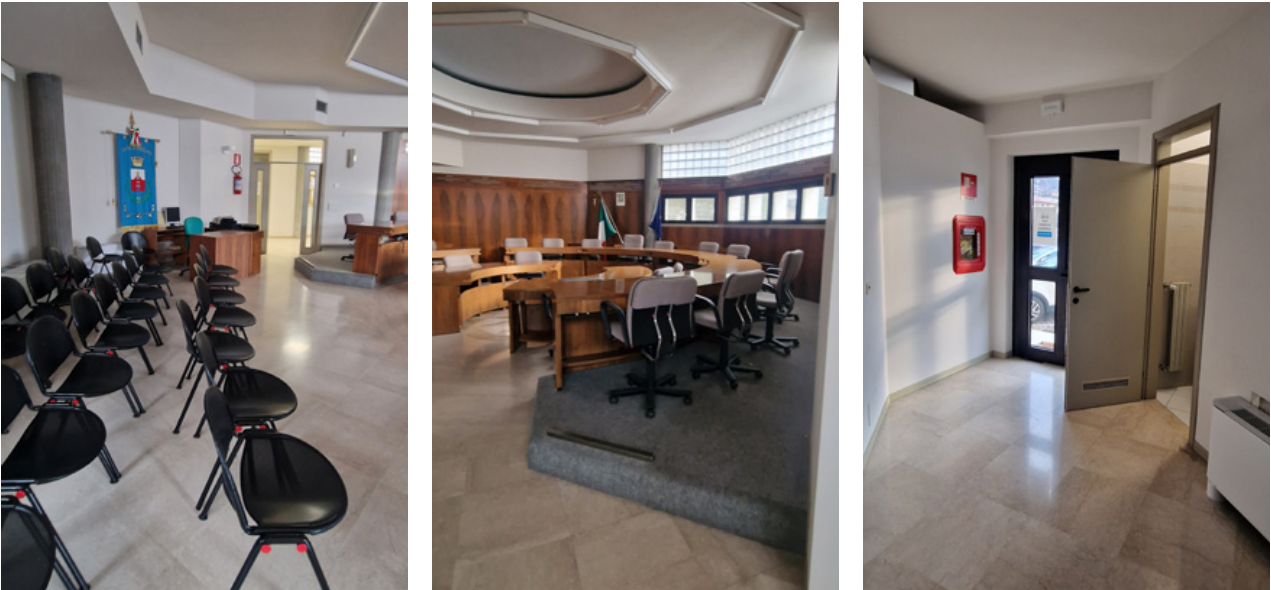
| 3.2 Collegamenti orizzontali e spazi comuni | | | | | |
|---|---|---|---|---|---|
| Da mettere a disposizione della struttura una rampa amovibile da posizionarsi in caso di necessità per accedere al livello degli scrani del Consiglio. | | | | | |

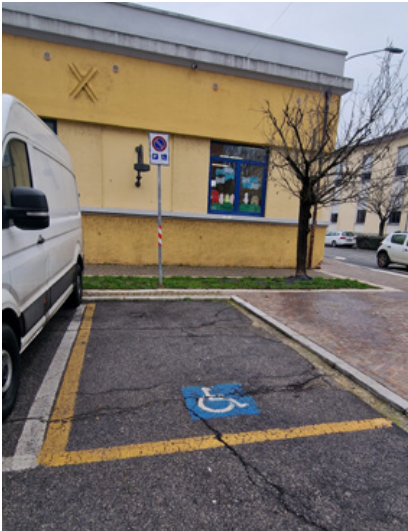
| Lo stallo riservato risulta sottodimensionato, l'area laterale libera sarebbe utile solo se perfettamente complanare al livello dello stallo. | | | | | |

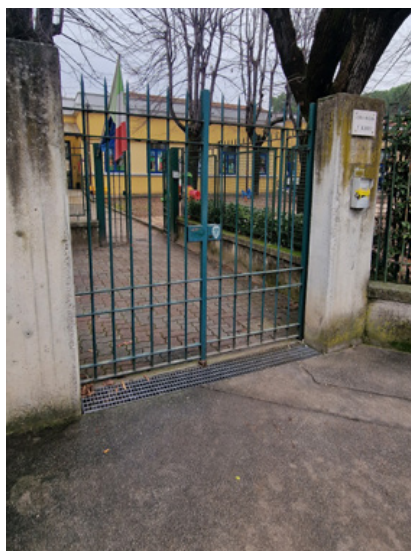
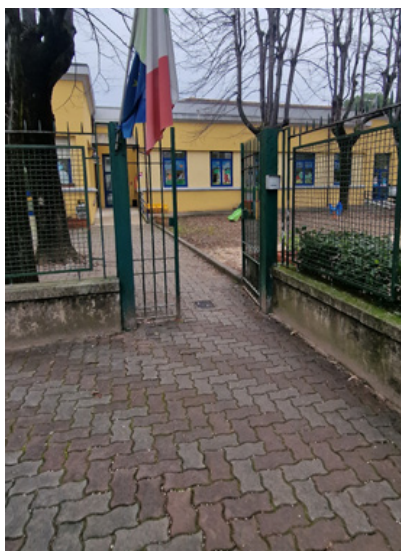
| L'accesso esterno si costituisce due cancelli posti in serie, ad entrambi i citofoni non sono posti ad altezza accessibile. | | | | | |

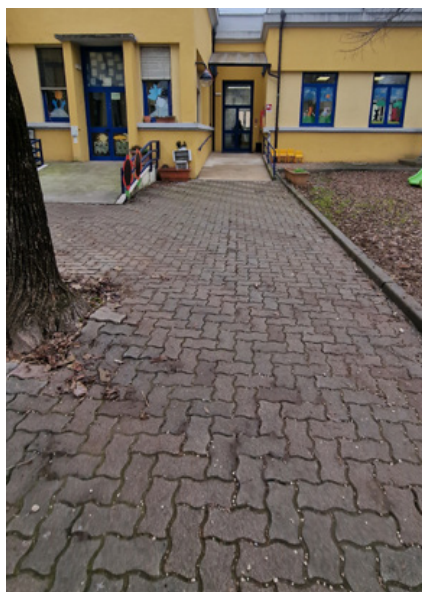
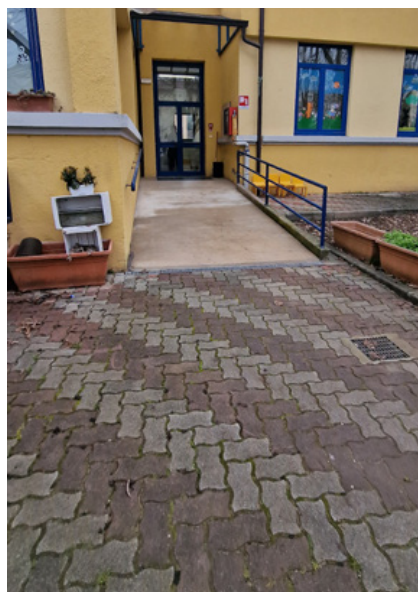
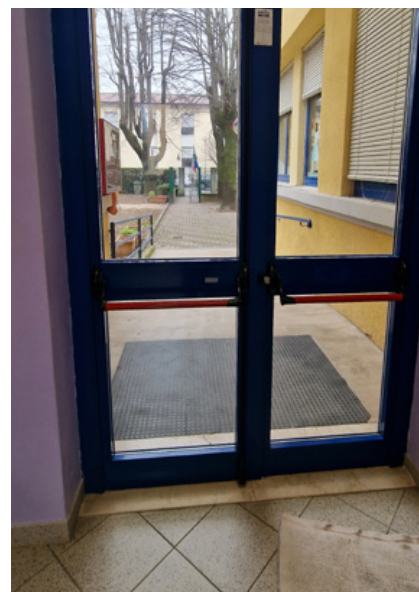
*Nel complesso accessibile l'ingresso principale, da segnalare le superfici trasparenti a persona ipovedente, da incassare lo zerbino.*

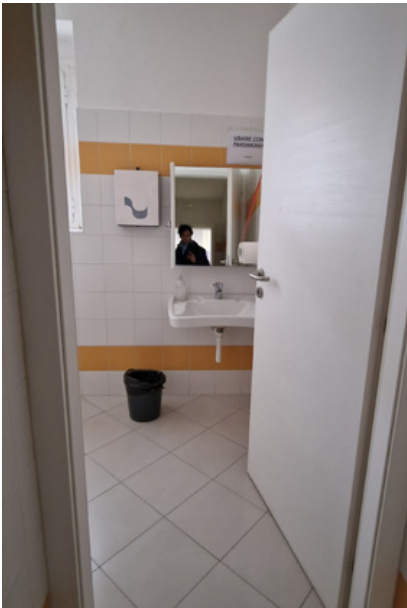
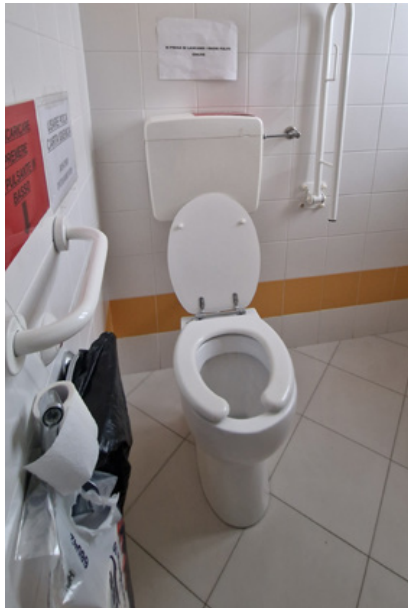
| 4 Interno edificio | | | | |
|---|---|---|---|---|
| Tipologia di adeguamenti necessari: <i>da invertire il senso di apertura della porta ed apporre targhetta identificativa.</i> | | | | |

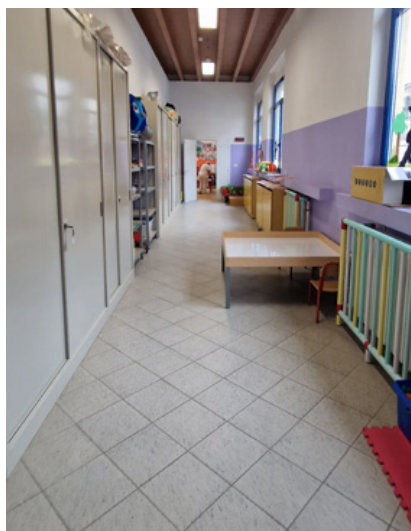
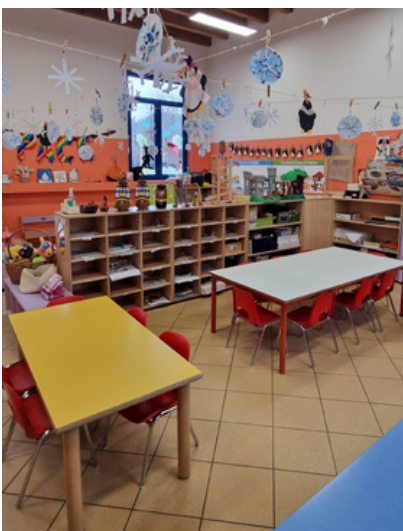
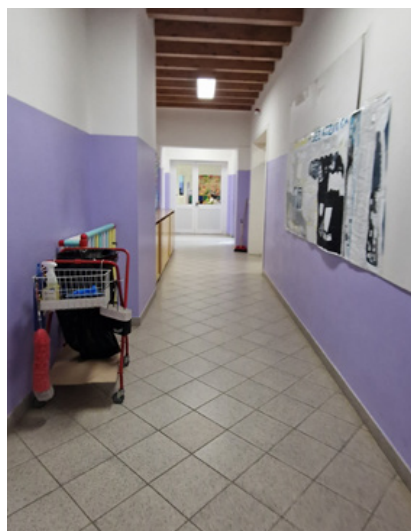
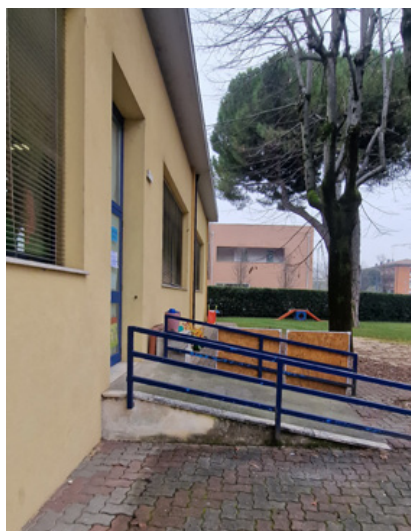
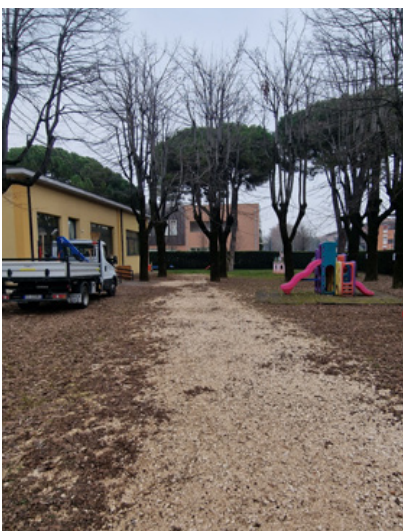
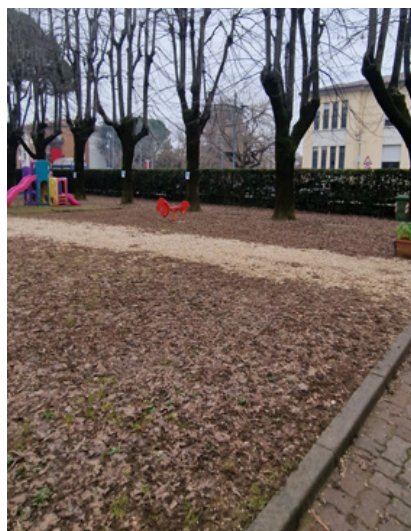
| 4 Interno edificio | | | | |
|---|---|---|---|---|
| <i>Necessario apporre a tutte le porte vetrate presenti negli spazi comuni segnalazione che permetta anche ad utente ipovedente l'immediata individuazione delle superfici trasparenti. Assente area pavimentata in giardino accessibile anche da parte di bambino con fragilità, possibile realizzare un'area giochi inclusiva, realizzata in piano con finitura in gomma colata antitrauma o mattonelle, aderente o collegata ai percorsi pedonali ed attrezzata con attrezzi ludici inclusivi, al fine di garantire anche a bambino fragile la possibilità di partecipare alle attività all'aperto. In generale le rampe di uscita delle aule risultano mal realizzate, con pendenze poco accessibili e prive di adeguata area in piano esterna antistante le porte.</i> | | | | |

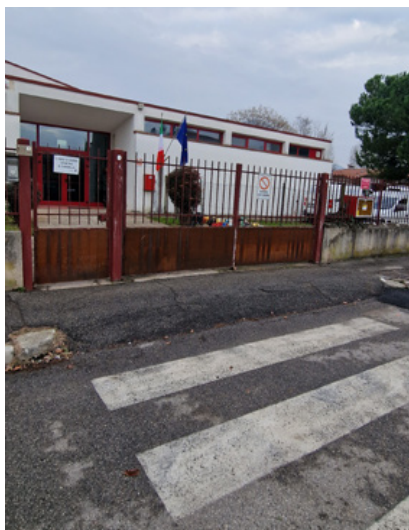
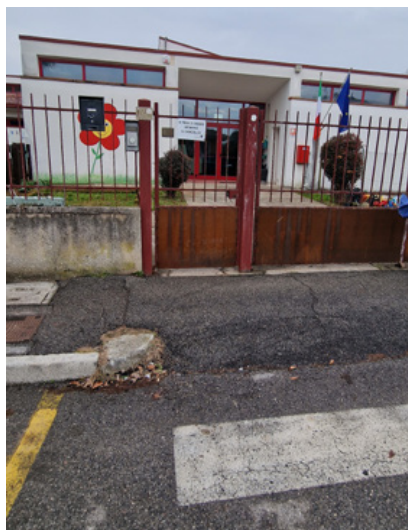
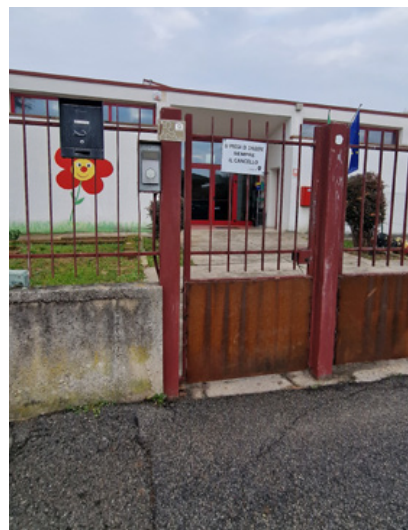
| <i>Migliorabile il nodo di accesso esterno, il raccordo all'ingresso presenta pendenza inaccessibile, prolungabile nella direzione dell'attraversamento pedonale per la larghezza degli stalli auto (anche sul lato opposto dell'attraversamento pedonale il raccordo è da migliorarsi). Citofono da riposizionarsi.</i> | | | |

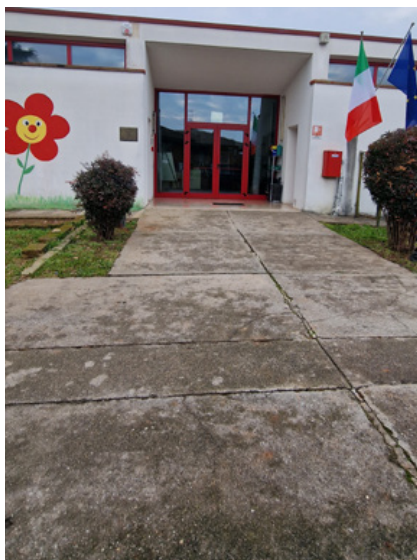
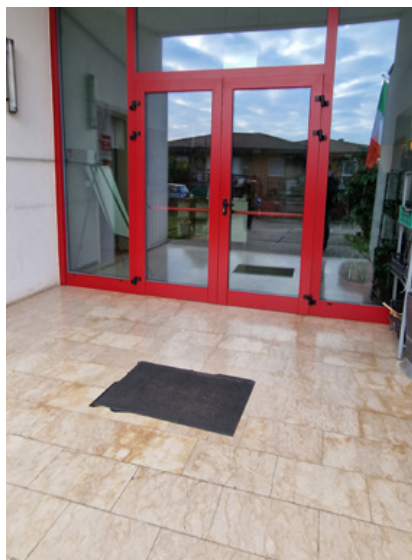
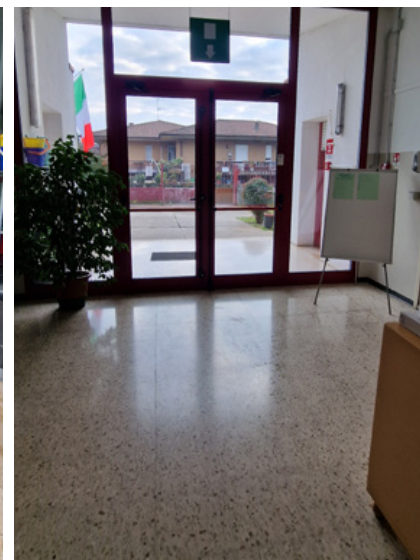
L'accesso si costituisce di una porta vetrata, da posizionare ai battenti dispositivo che permetta anche a persona ipovedente l'immediata individuazione della superficie trasparente. Il vetro arriva sino a meno di 40 cm dal piano di calpestio, la tipologia d'infisso è comunque tale da garantire assoluta solidità anche in caso di urti con una carrozzina. Da incassarsi lo zerbino.

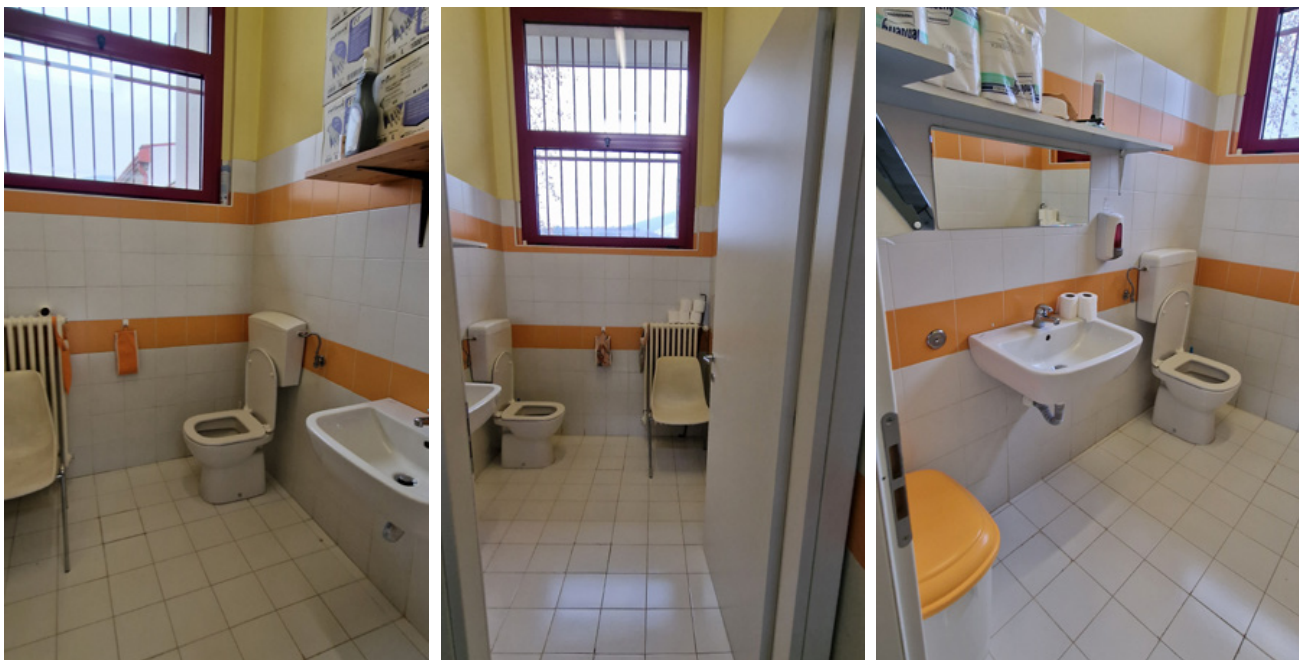
| 4 Interno edificio | | | | |
|---|---|---|---|---|
| Tipologia di adeguamenti necessari: <i>da ricavarsi un bagno accessibile.</i> | | | | |

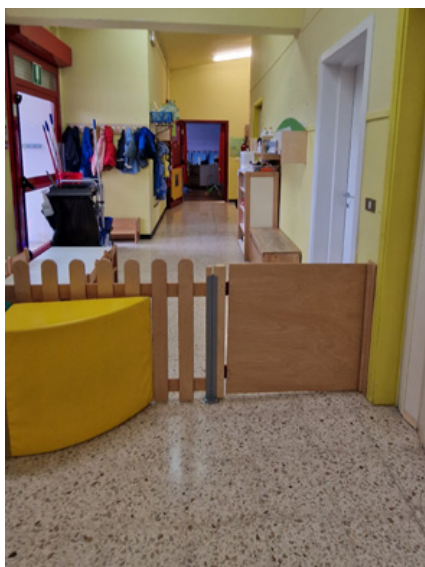
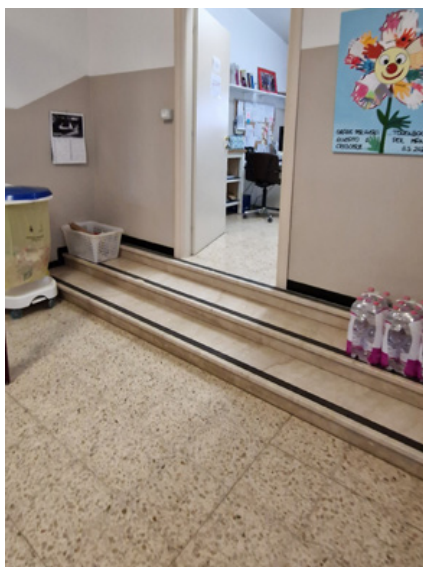
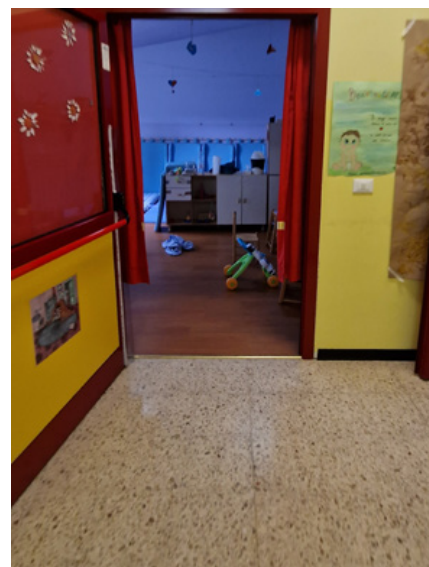
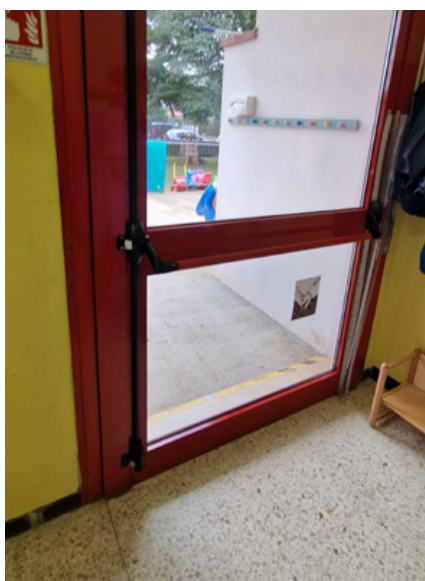
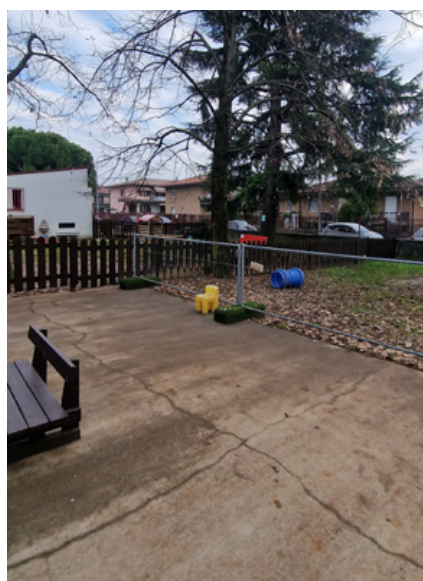
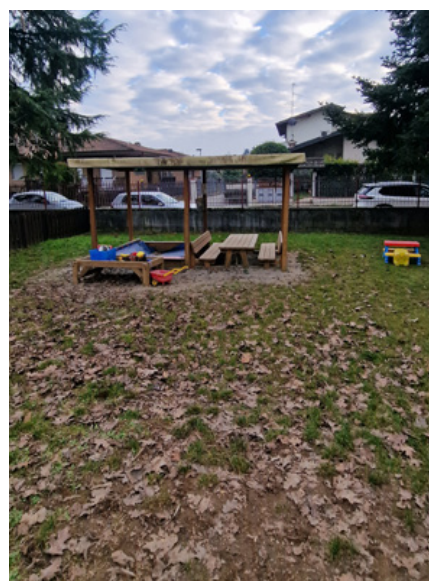
| 4 Interno edificio | | | | |
|---|---|---|---|---|
| Note<br><i>L'unico spazio inaccessibile all'interno della struttura è l'ufficio amministrativo, rialzato di 3 alzate rispetto al pt, non si ritiene prioritario rendere accessibile tale locale. Necessario apporre a tutte le porte vetrate presenti negli spazi comuni segnalazione che permetta anche ad utente ipovedente l'immediata individuazione delle superfici trasparenti. Presenti spazi pavimentati in giardino, seppur circoscritti fruibili in libertà anche da eventuali utenti con fragilità, ciascuna aula ha propria uscita all'esterno, tutte con dislivello alla soglia esterna superiore a 2,5 cm, da raccordarne almeno una, (secondo le esigenze, si potrà procedere anche con le altre) opportuno meglio segnalare tutti i salti di livello delle uscite con striscia antiscivolo in colore a contrasto.</i> | | | | |

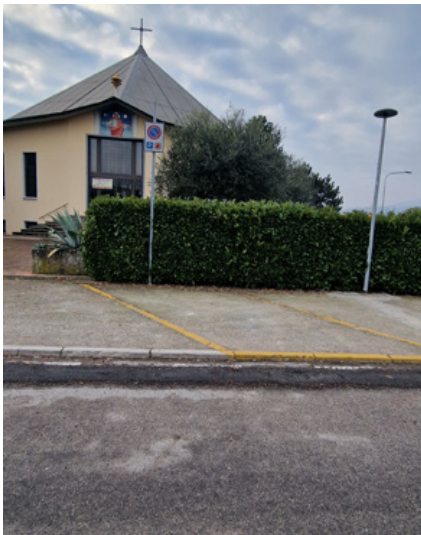
| <p><i>Lo stallo riservato in corrispondenza della Chiesa risulta inaccessibile, sottodimensionato e non raccordato alla quota strada, in generale l'intera area a parcheggio andrebbe, riorganizzata, garantendo percorsi pedonali distinti dalle aree carrabili, eliminando i salti di livello. Nell'ottica dell'accessibilità della scuola si indica la realizzazione di un nuovo stallo riservato nei pressi dell'ingresso raccordato al percorso pedonale.</i></p> | | | |

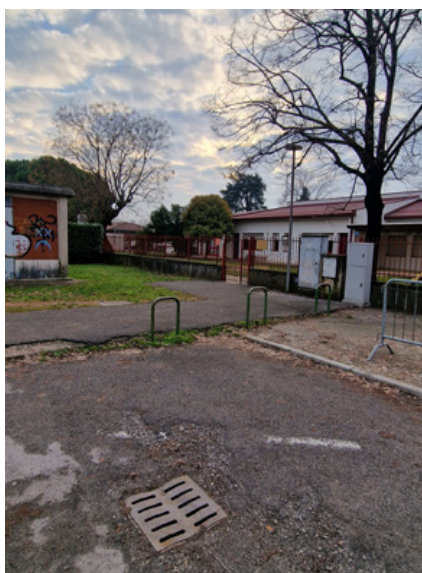
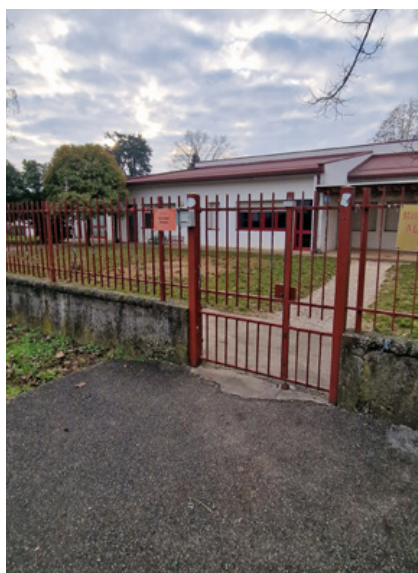
| <p><i>Da migliorare il raccordo tra il percorso esterno ed il livello del parcheggio. Da riposizionare il citofono.</i></p> | | | |

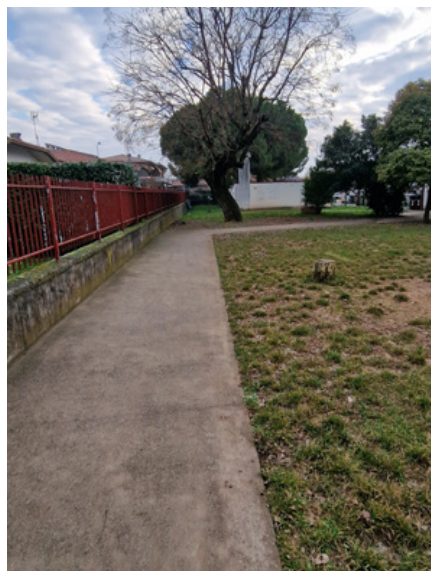
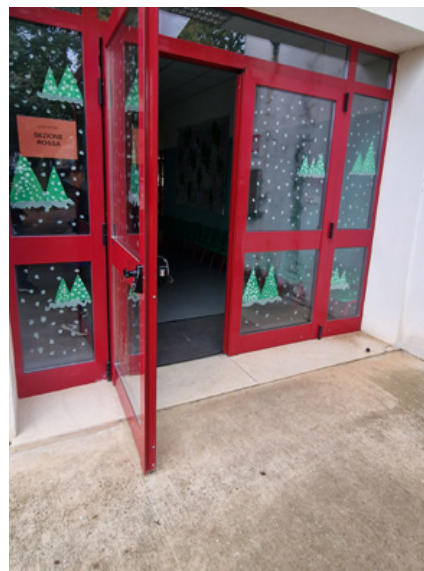
*L'accesso si costituisce di porte vetrate, il vetro arriva sino al pavimento, la tipologia d'infisso è comunque tale da garantire assoluta solidità anche in caso di urti con una carrozzina.*

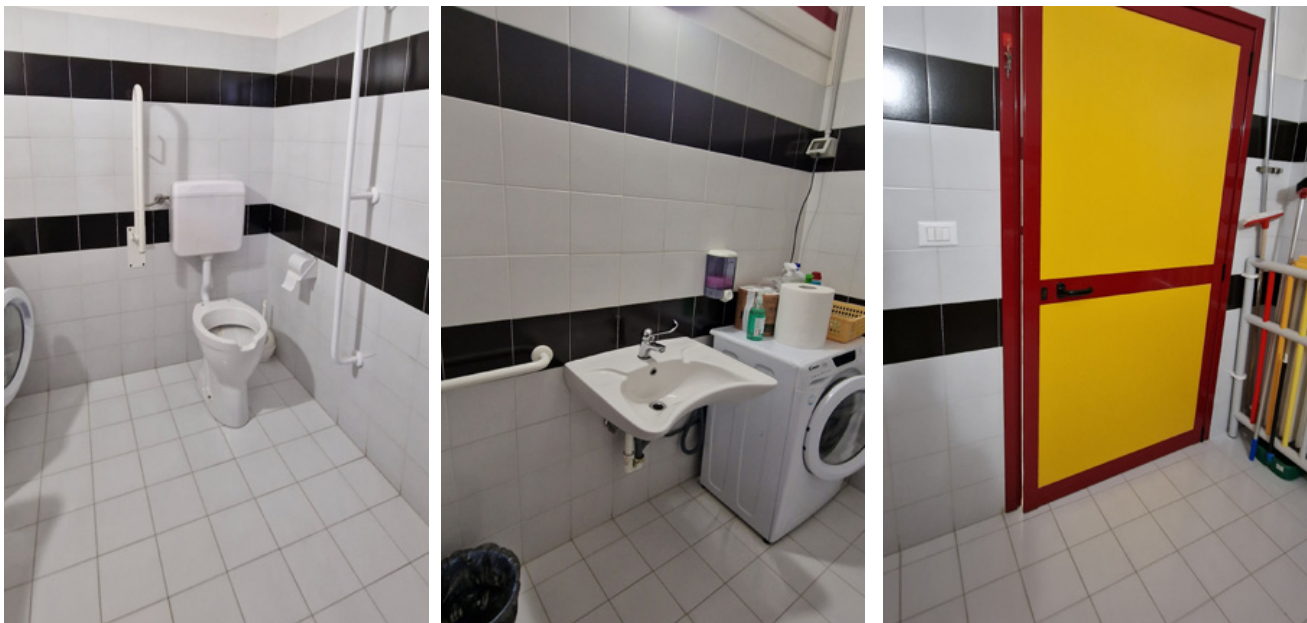
| 4 Interno edificio | | | | |
|---|---|---|---|---|
| Tipologia di adeguamenti necessari: <i>da posizionare targhetta identificativa e campanello d'emergenza.</i> | | | | |

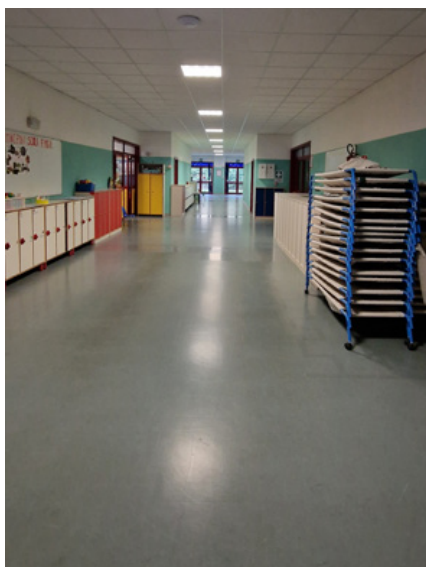
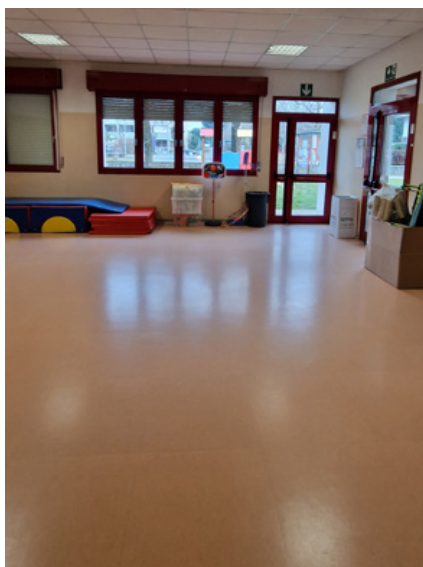
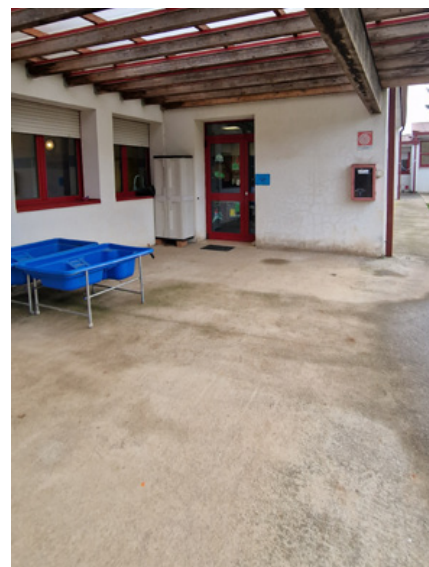
| 4 Interno edificio | | | | |
|---|---|---|---|---|
| <i>Necessario apporre a tutte le porte vetrate presenti negli spazi comuni segnalazione che permetta anche ad utente ipovedente l'immediata individuazione delle superfici trasparenti. Presenti spazi pavimentati in giardino, seppur circoscritti fruibili in libertà anche da eventuali utenti con fragilità</i> | | | | |

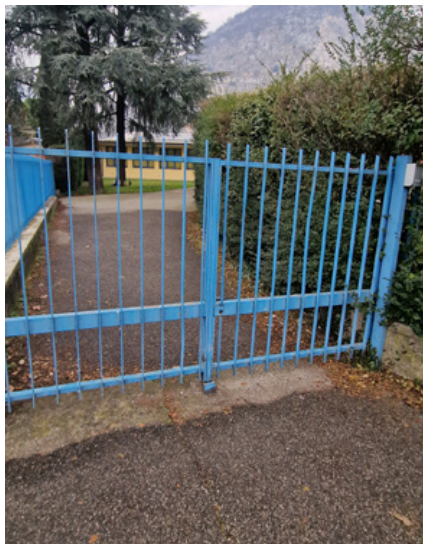
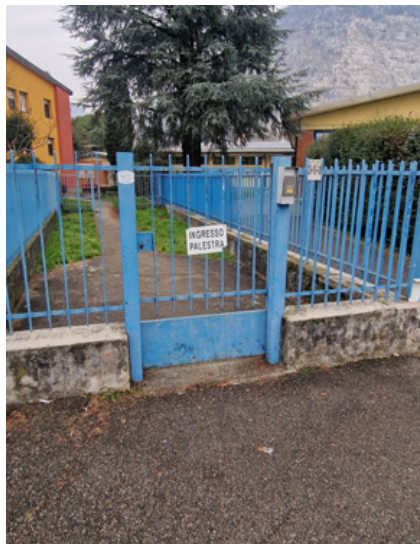
| <p><i>L'accesso da strada si costituisce di un cancello carrabile, le cui dimensioni delle singole ante non gli conferiscono i requisiti di leggerezza e facilità d'uso necessari per ritenerlo fruibile in agio ed autonomia da parte di persona con fragilità. Si può valutare di utilizzare l'accesso pedonale adiacente (utilizzato come accesso alla palestra della scuola primaria per le attività extrascolastiche), che poi internamente presenta già un secondo cancello pedonale che accede agli spazi dell'infanzia.</i></p> | | | |

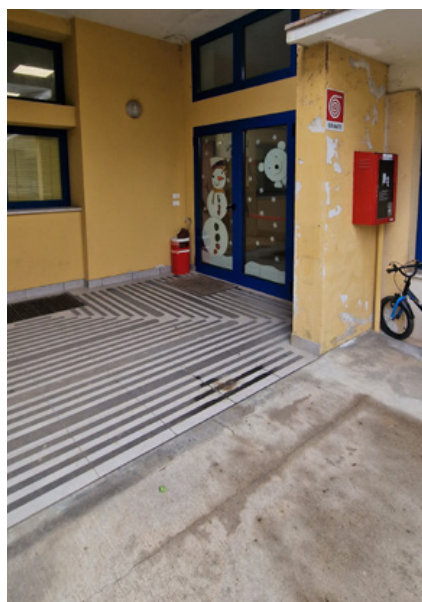
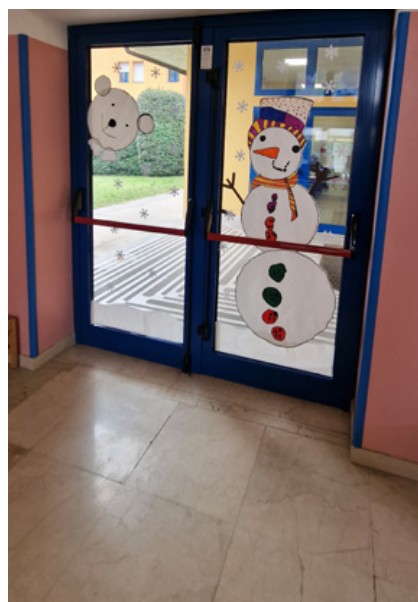
*Da incassare lo zerbino all'accesso.*

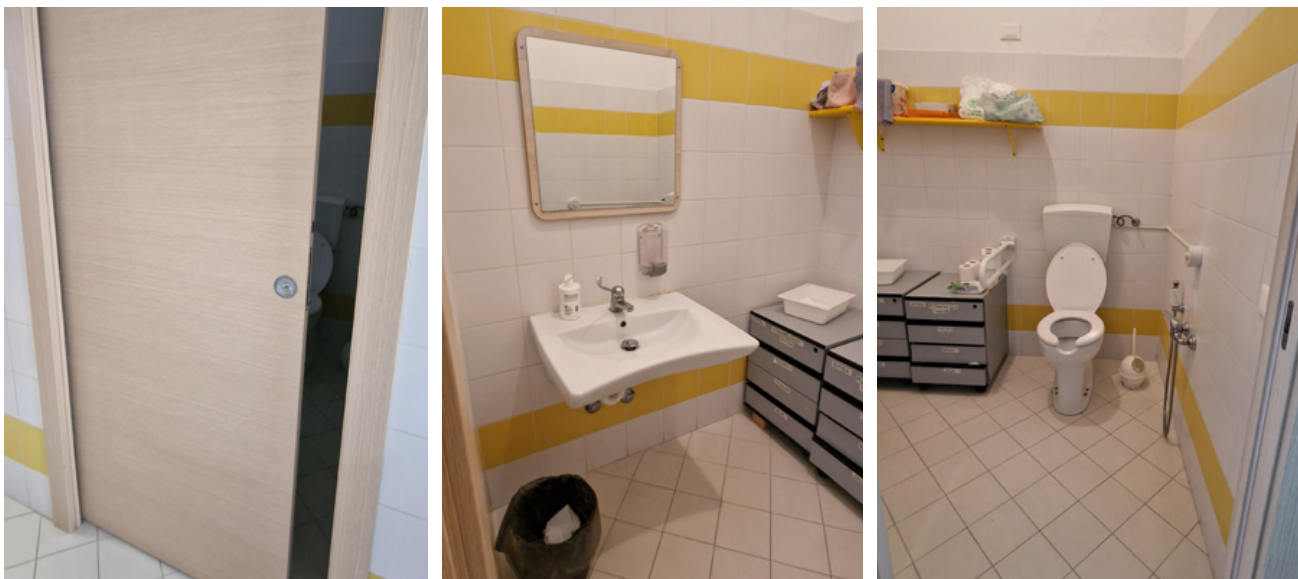
| 4 Interno edificio | | | |
|---|---|---|---|
| Tipologia di adeguamenti necessari: <i>da installarsi targhetta identificativa.</i> | | | |

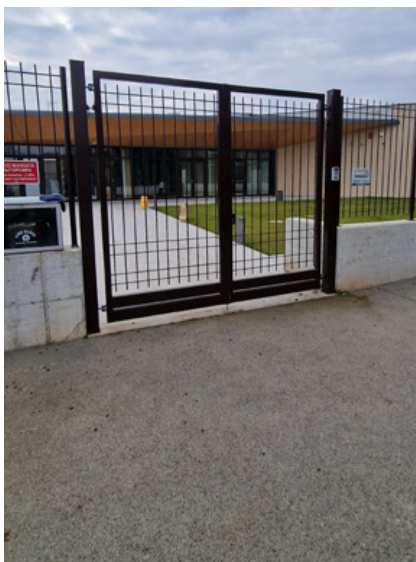
| Da riposizionarsi il citofono. | | | |

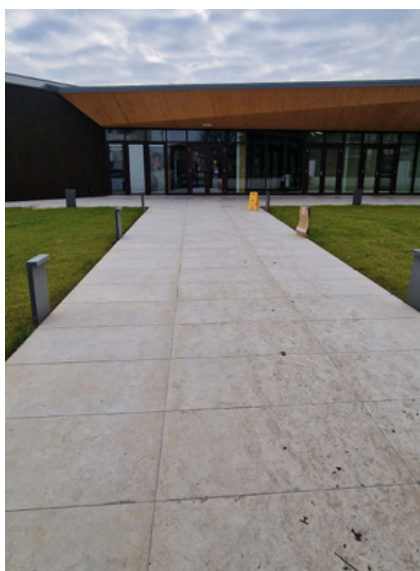
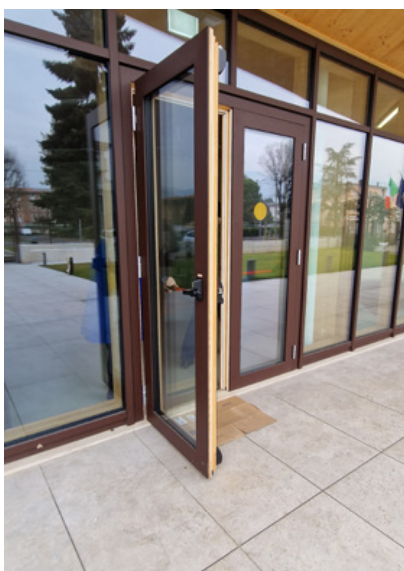
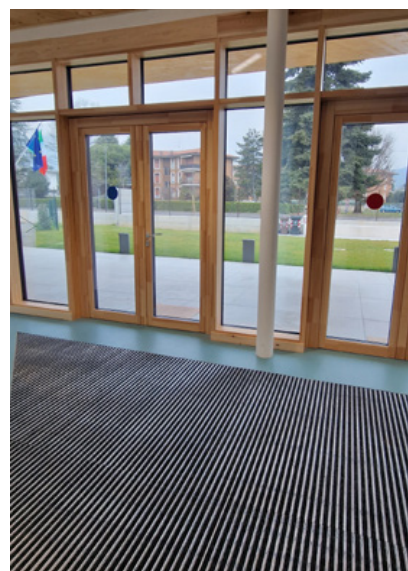
L'accesso si costituisce di porte vetrate, da posizionare ai battenti dispositivo che permetta anche a persona ipovedente l'immediata individuazione della superficie trasparente. Il vetro arriva sino a meno di 40 cm dal piano di calpestio, la tipologia d'infisso è comunque tale da garantire assoluta solidità anche in caso di urti con una carrozzina.

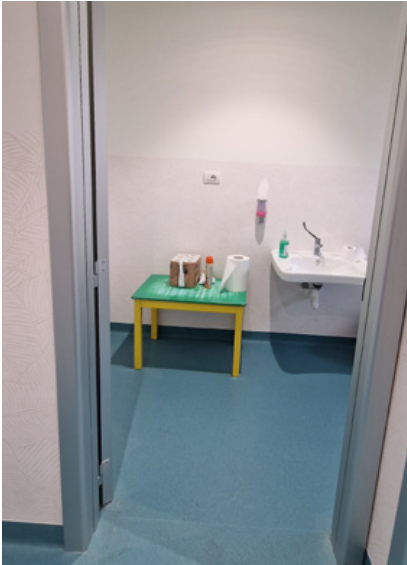
| 4 Interno edificio | | | | |
|---|---|---|---|---|
| Tipologia di adeguamenti necessari: <i>da apporre targhetta di bagno accessibile.</i> | | | | |

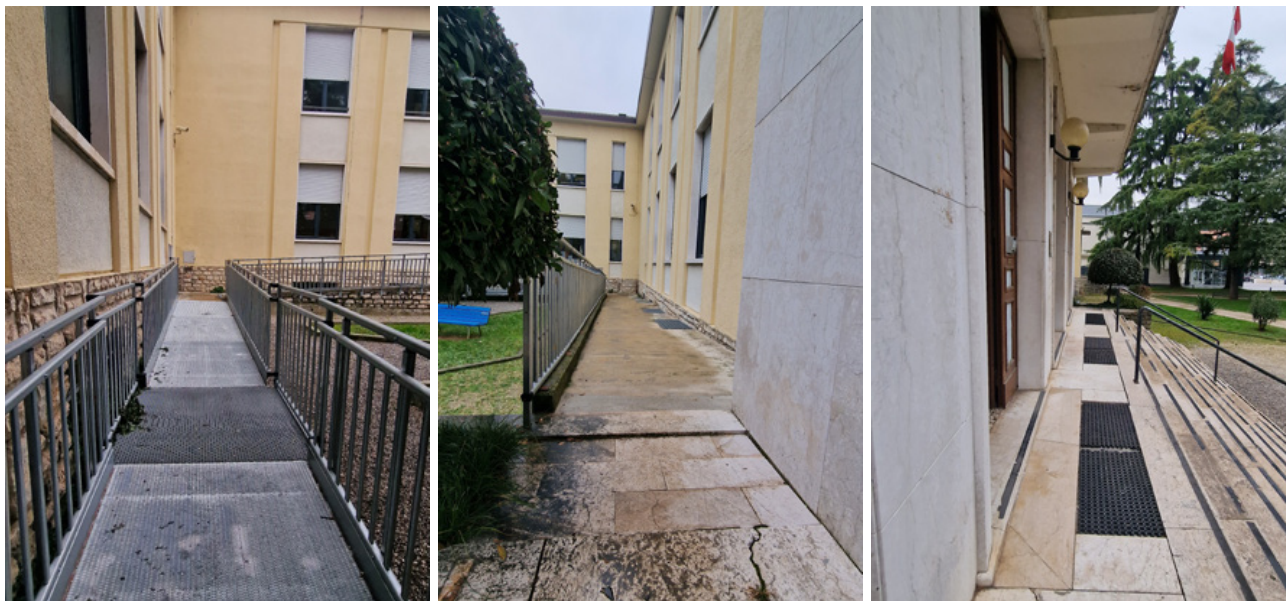
| <i>L'accesso è servito da una rampa accessibile, il posizionamento di un corrimano distinto dal parapetto innalzerebbe il livello di accessibilità e sicurezza, da raccordare il salto di livello superiore a 2,5 cm al termine della rampa al raccordo con l'area antistante l'ingresso, da riposizionarsi il citofono. Non ottimale che antistante gli accessi non sia garantita una superficie in piano pari a 150 cm.</i> | | | |

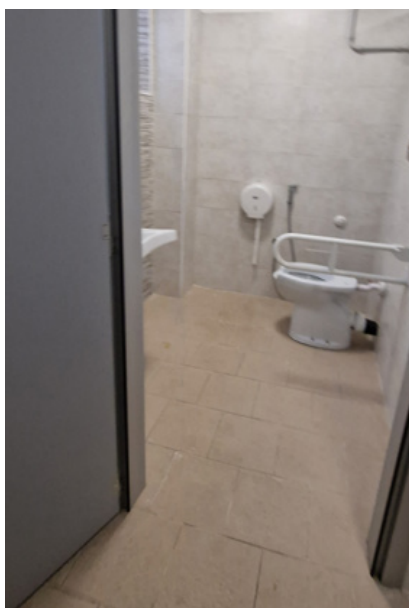
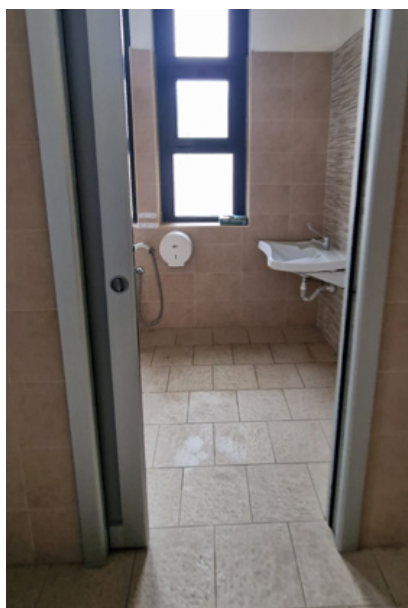
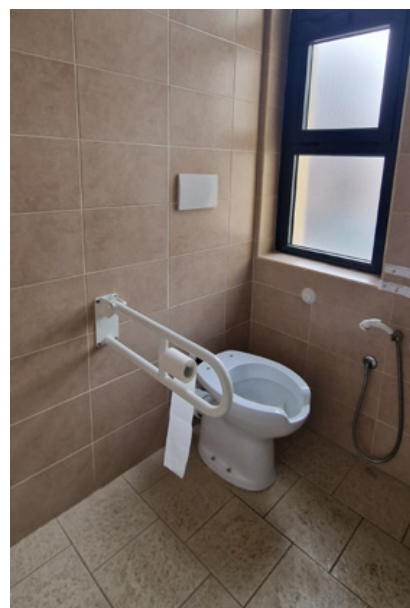
Tipologia di adeguamenti necessari: *a tutti e 3 i livelli è presente un bagno accessibile, da apporre targhetta identificativa al p-1ed al p1.*
