Città di  
**REZZATO**  
Provincia di Brescia

**Piano  
Eliminazione  
Barriere  
Architettoniche**

**Schede edifici**

Giugno 2026

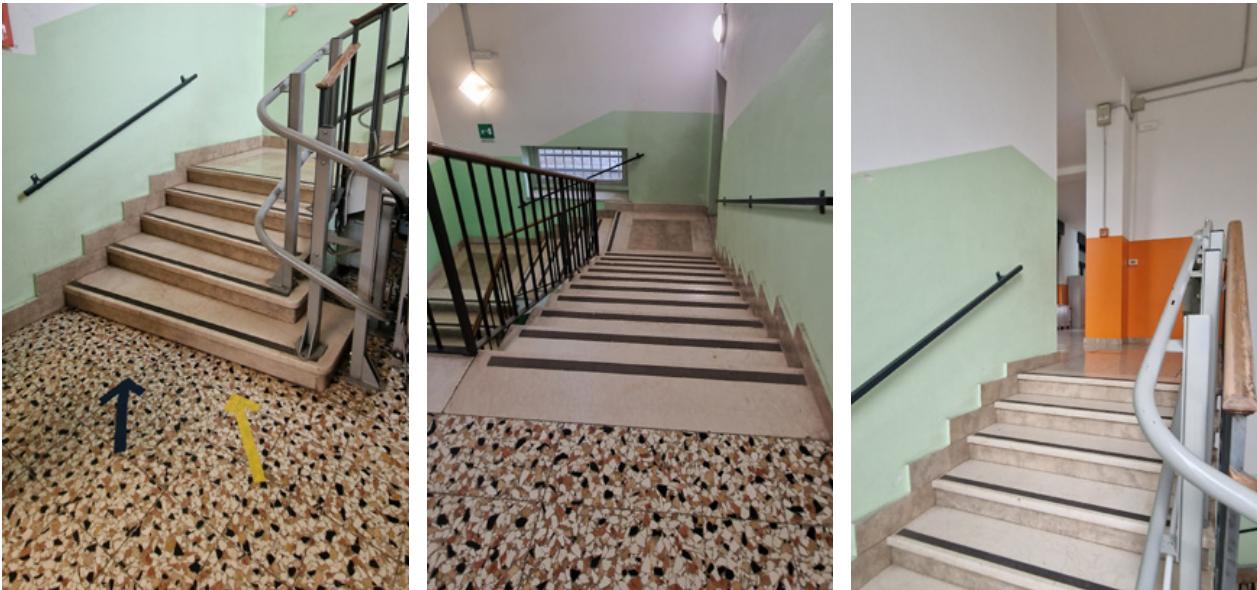
| 3.2 Collegamenti verticali | | | | | | | |
|---|---|---|---|---|---|---|---|
| <p>Le scale comuni interne non sono dotate di segnale pedo-tattile d'inizio e fine scala (DM 236/89 art. 8.1.10). e' presente un servoscala che collega il piano terra (rialzato) con il primo piano, resta inaccessibile il livello seminterrato dove si colloca la palestra scolastica, possibile ipotizzare anche qui l'installazione di un servoscala; il livello di accessibilità che garantiscono tale tipologia d'impianti resta molto inferiore rispetto a quello che sarebbe garantito dalla presenza di un ascensore, consigliabile valutarne la realizzazione internamente o esternamente, preferibilmente a servizio di tutti e tre i livelli, con conseguente parziale riorganizzazione funzionale interna.</p> | | | | | | | |

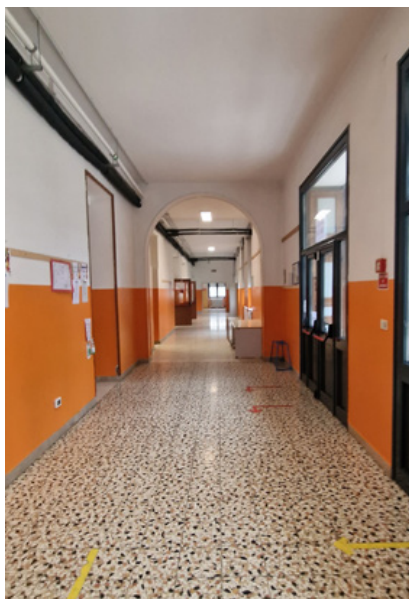
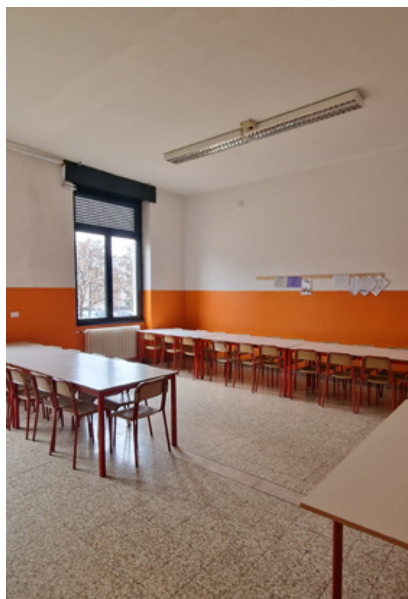
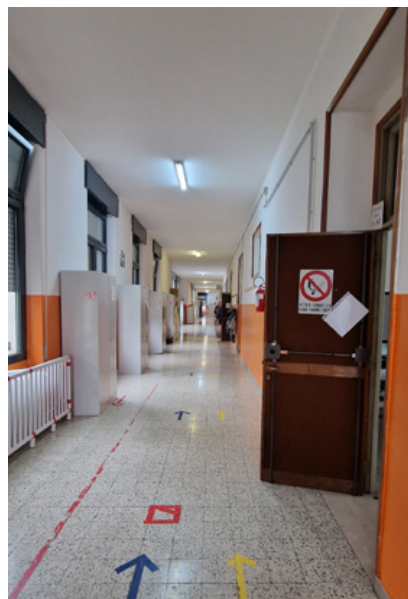
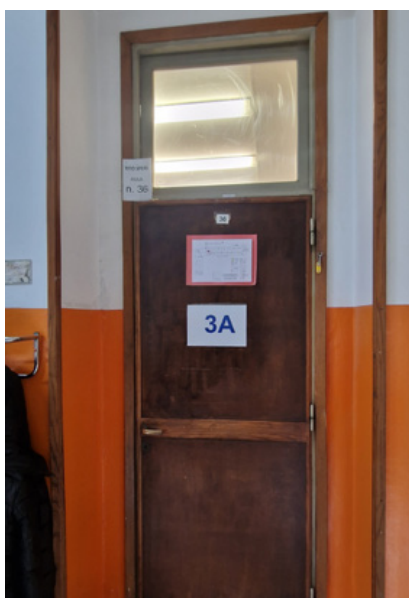
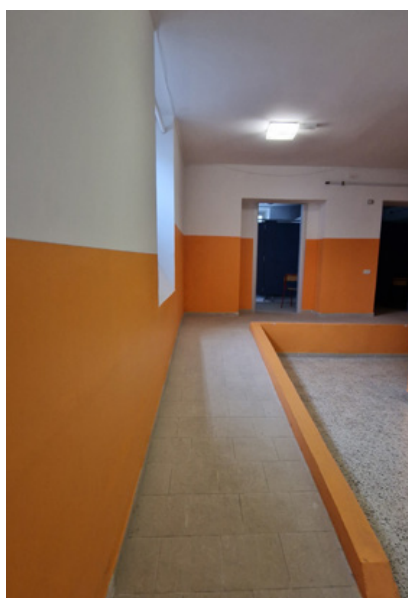
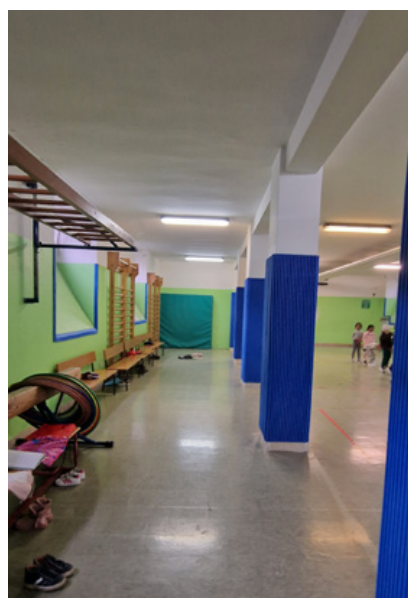
*all'interno della presente Scheda gli spazi al p-1 non in uso della scuola (Banda Musicale e Attività Dopo Scuola), in ogni caso tali spazi non risultano accessibili con cortile privo di percorso pavimentato per raggiungerli.*

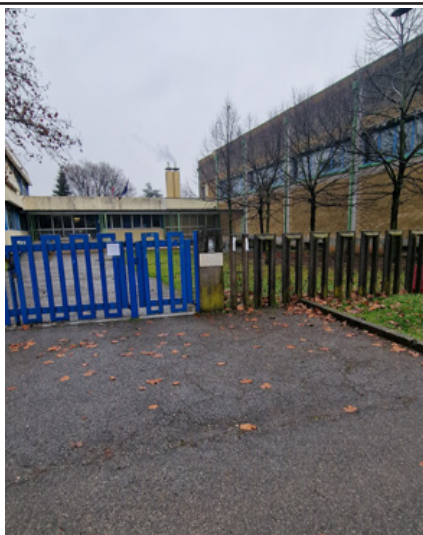
| Ad altezza limite il citofono. | | | |

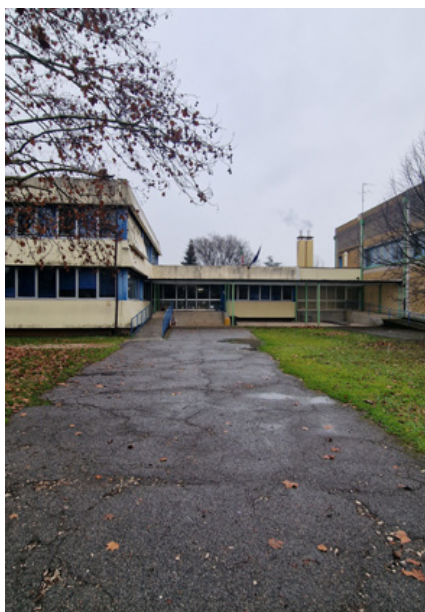
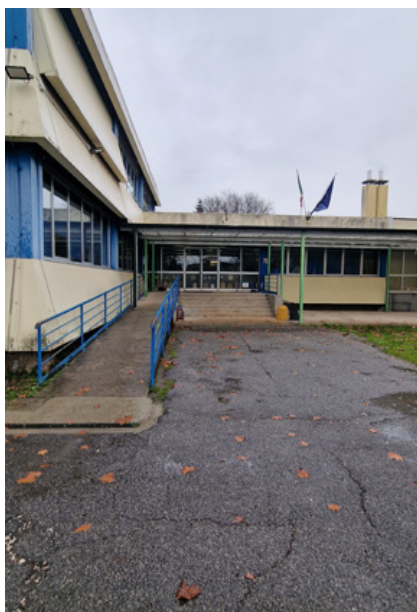
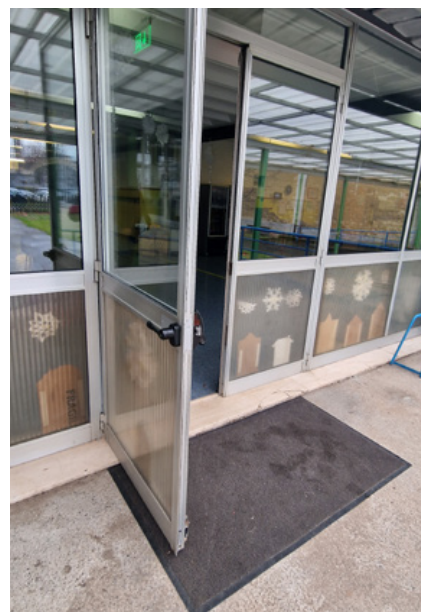
La rampa a servizio dell'accesso presenta pendenza intorno al 7,8%, lunga 12 m priva di pianerottolo intermedio di sosta, lo spazio a disposizione in cortile consente d'ipotizzare la realizzazione di una rampa maggiormente accessibile con pendenza attorno al 5%. Da dotare di corrimani i gradini esterni e segnalazione per non vedenti. La porta d'accesso presenta dislivello alla soglia e zerbino non incassato.

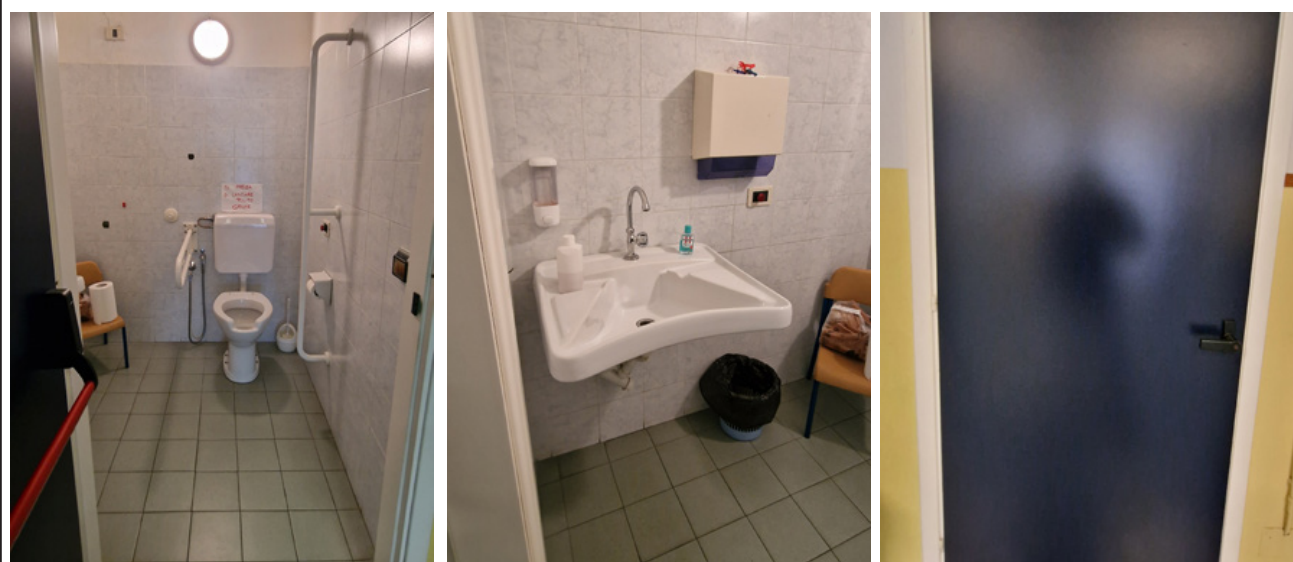
Tipologia di adeguamenti necessari: *presente un bagno accessibile solo al piano rialzato ( da installare rubinetteria a leva e targhetta), non si considera prioritario ricavare un bagno accessibile al p1, vista la modesta dimensione del piano. Entrambi gli spogliatoi atleti della palestra sono dotati di bagni accessibili, i blocchi docce non presentano doccia attrezzata.*

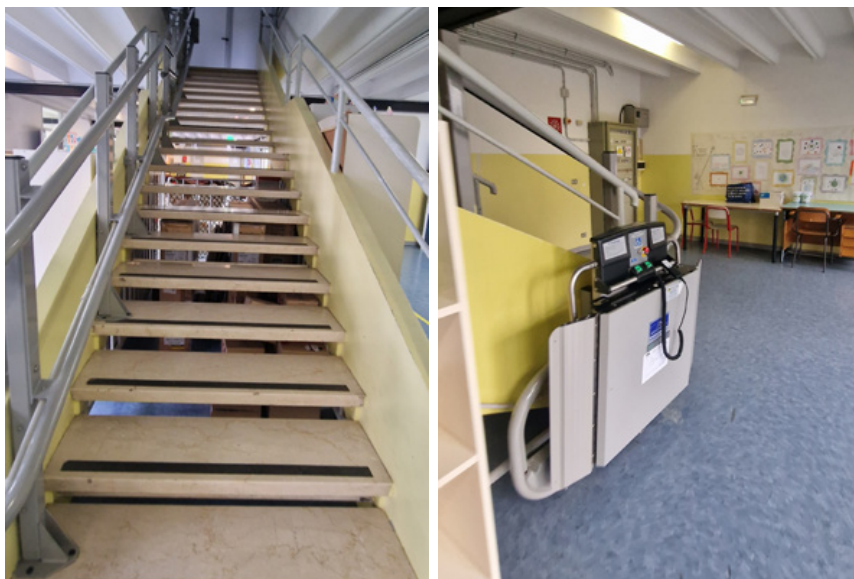
*La scala comune interna è da dotare di segnalazioni pedotattili di inizio e fine scala (DM 236/89 art. 8.1.10). Non ottimale l'assenza di corrimano distinto dal parapetto, consigliabile l'installazione. Pre-  
sente un servoscala come dispositivo per superare il dislivello, non la soluzione che garantisce il più  
alto livello di accessibilità, seppur funzionale al superamento del dislivello, si potrà valutare in futuro  
la realizzazione di un ascensore, seppur il p1 risulta circoscritto.*

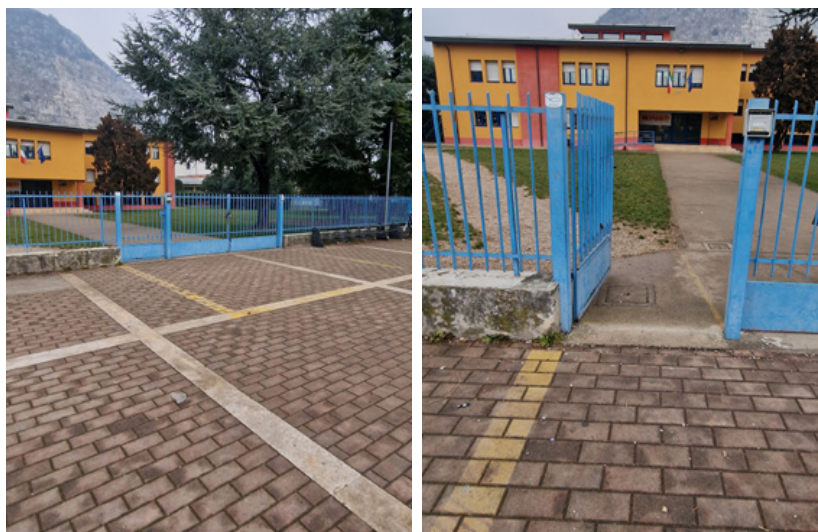
| Da riposizionarsi il citofono. | | | |

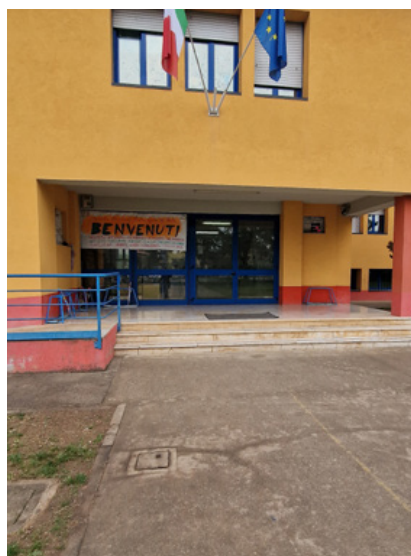
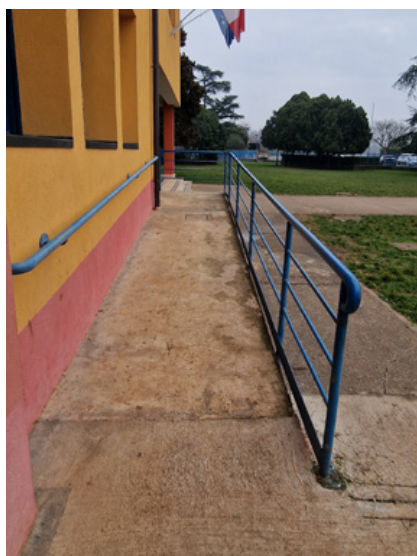
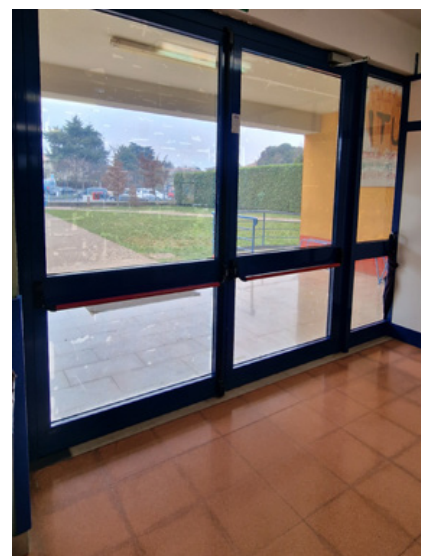
## Documentazione fotografica

*L'accesso si trova in posizione rialzata, servita da rampa con pendenza non rigidamente pari al 5% (attorno al 6%), da posizionarsi un corrimano a doppia altezza in mezz'aria dei giardini esterni (preferibilmente da segnalarsi anche a non vedente). da apporre vetrofanie alle superfici trasparenti, da incassare gli zerbini.*

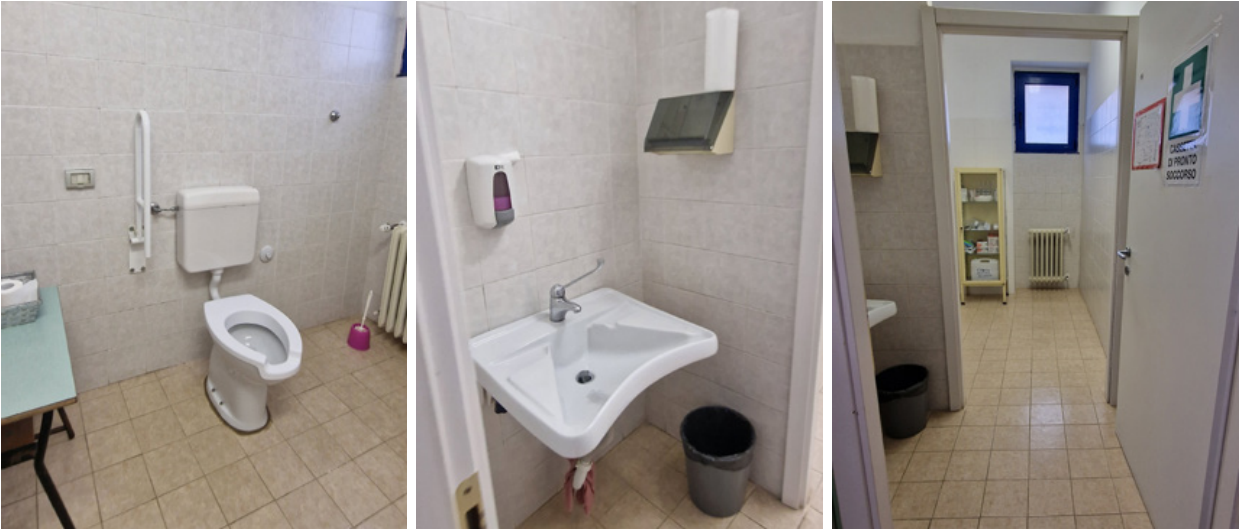
| 4 Interno edificio | | | | | | | |
|---|---|---|---|---|---|---|---|
| Tipologia di adeguamenti necessari: <i>sono presenti bagni accessibili al pt ed al p2 della scuola (da apporre targhette identificative), si ritiene tale dotazione sufficiente. E' presente poi un bagno accessibile completo di doccia in corrispondenza della palestra, seppur tale soluzione non garantisca il più alto livello di accessibilità si ritiene sufficiente stante le ridotte dimensioni degli spogliatoi, necessario tuttavia adeguare la doccia, non a raso, non attrezzata con maniglioni e seggiolino e priva di erogatore a telefono; da apporre targhetta.</i> | | | | | | | |

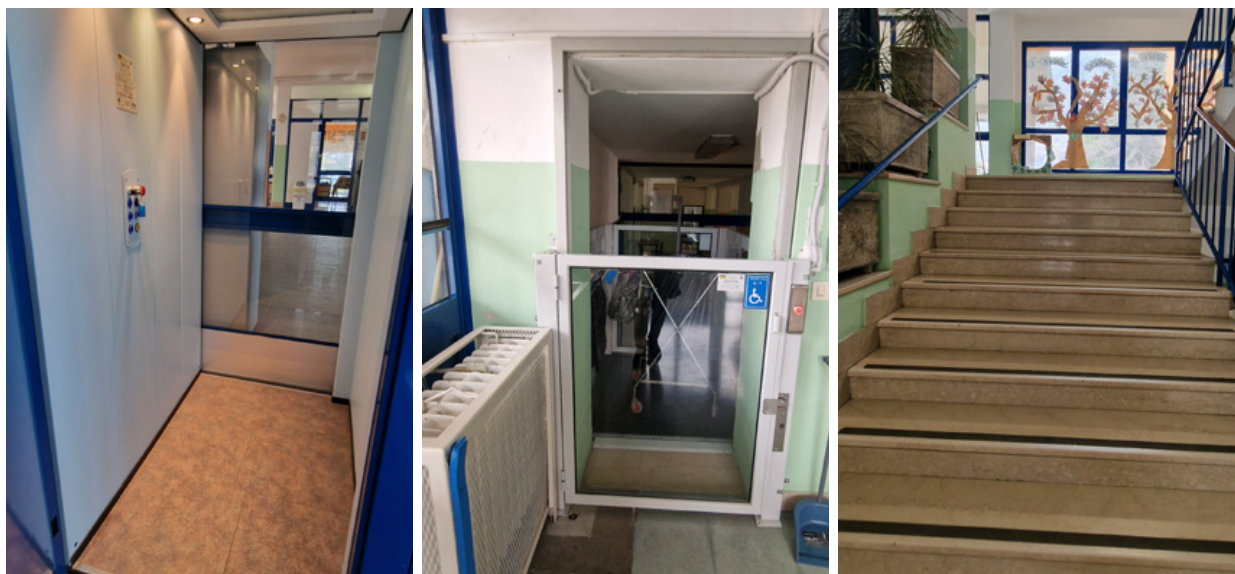
#### Documentazione fotografica

un limitato livello di accessibilità complessivo; restano inaccessibili il p3 ed il livello mansarda, possibile installare un unico servoscala. Il parapetto allo sbarco dell'elevatore al p1 presenta altezza di sicurezza inferiore ad 1 m.

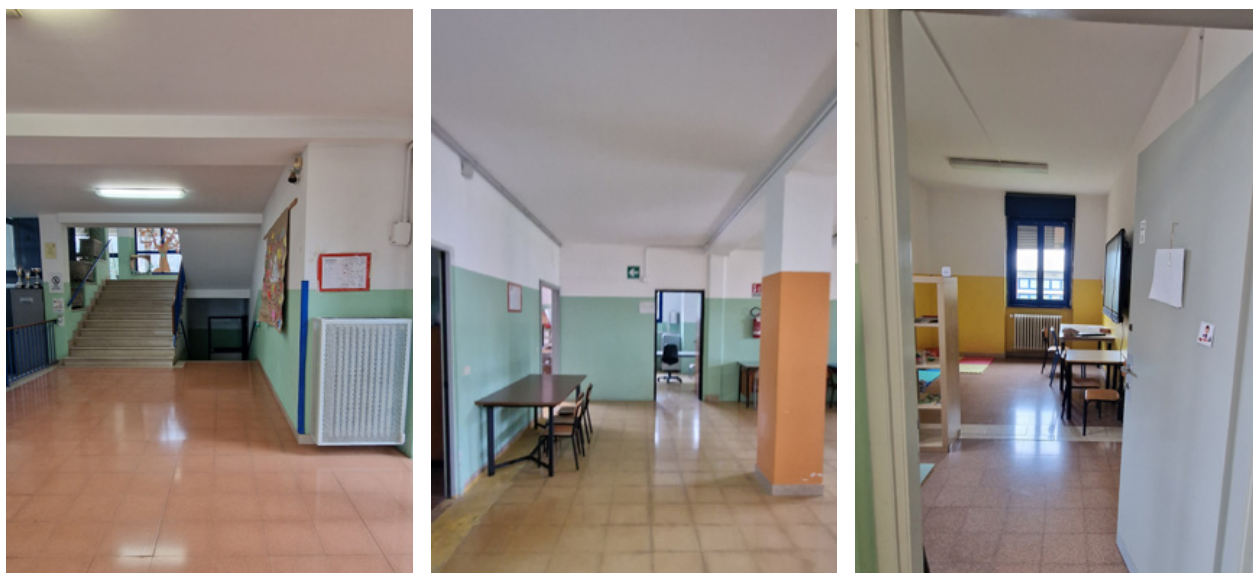
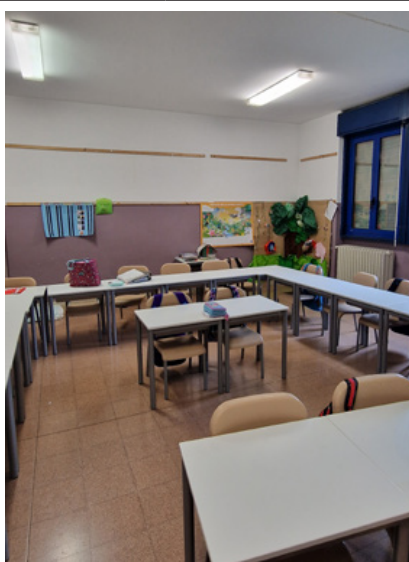
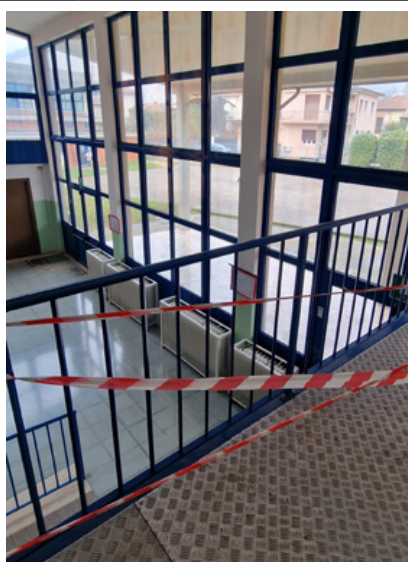
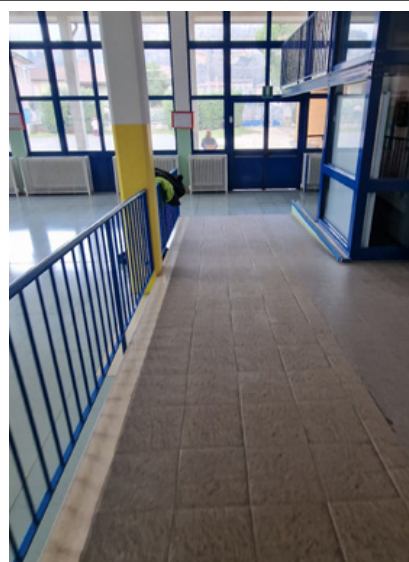
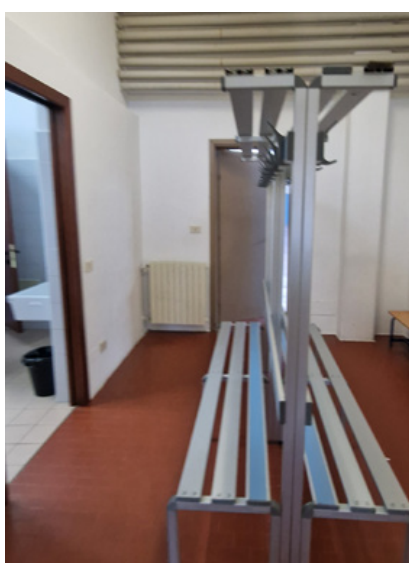
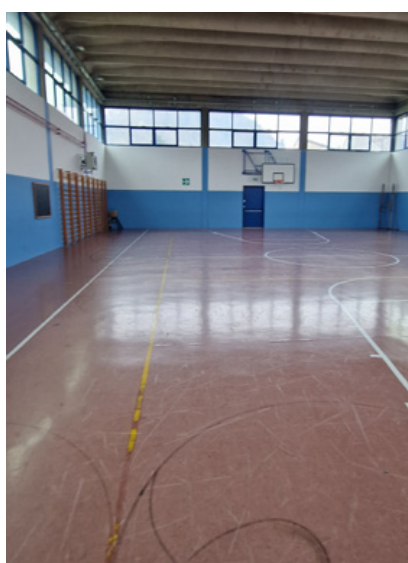
#### Documentazione fotografica

*Da posizionarsi corrimani in corrispondenza delle rampe che accedono all'atrio a tutt'altezza. Esternamente, in cortile, sono presenti salti di livelli al cambio di pavimentazione tra zona porticato e pavimentazione del giardino ed all'accesso del campo da gioco, da realizzarsi i raccordi in modo tale da garantire un percorso accessibile anche per gli utenti della palestra per le attività extrascolastiche, il loro accesso dedicato presenta dislivello alla soglia e zerbino non incassato. In pendenza il percorso esterno che affrontano gli utenti per raggiungere la mensa, possibile l'inserimento di un corrimano per facilitare l'utenza debole.*

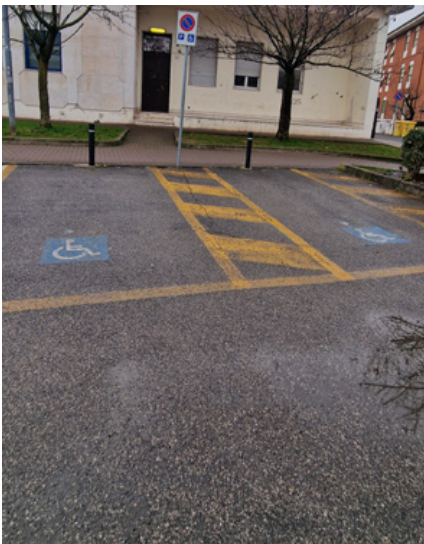
| Stalli da raccordarsi meglio al livello del percorso pedonale. | | | |

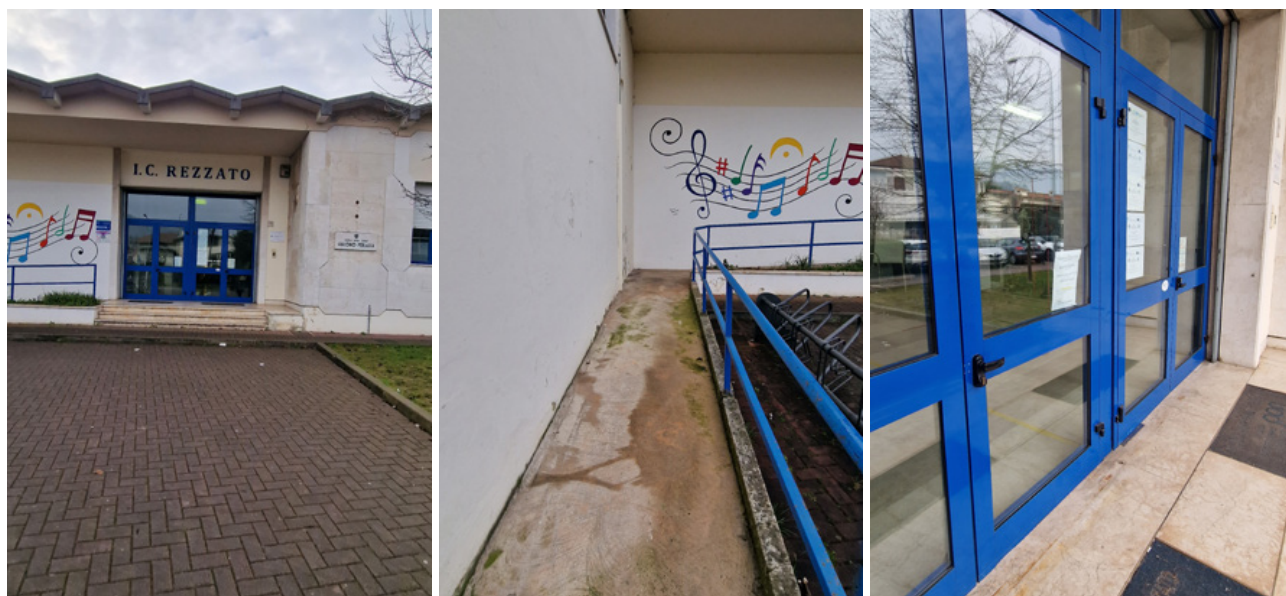
## Documentazione fotografica

| L'accesso è servito da rampa accessibile, consigliabile dotare i gradini esterni di corrimano in mezz'aria a doppia altezza e segnalazioni pedotattili; l'ingresso si costituisce di porte vetrate, da posizionare dispositivo che permetta anche a persona ipovedente l'immediata individuazione della superficie trasparente. Il vetro arriva sino a meno di 40 cm dal piano di calpestio, la tipologia d'infisso è comunque tale da garantire assoluta solidità anche in caso di urti con una carrozzina. Da riposizionare il campanello. | | | |

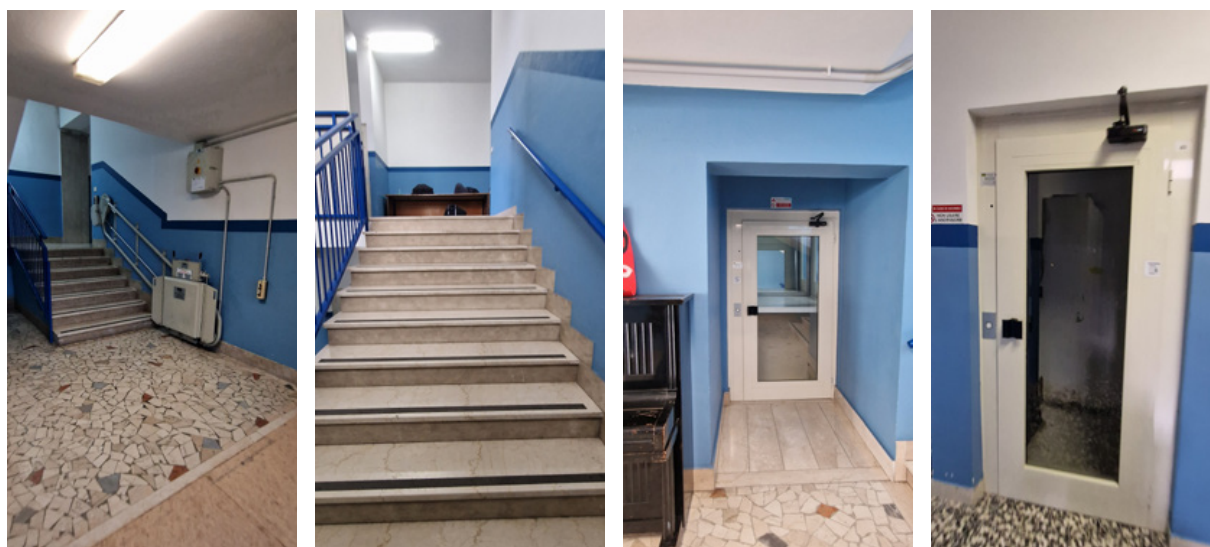
Documentazione fotografica

*Tutti i corpi scala comuni interni sono dotati di corrimano anche lato muro ad accezione della scala per il livello p-1 del blocco 2 ovest; da posizionarsi corrimani ambo i lati anche in corrispondenza dei gradini del corpo centrale di collegamento, tutte le scale e gradini comuni interni devono essere dota-ti di segnale pedo-tattile d'inizio e fine scala (DM 236/89 art. 8.1.10). Ciascuno dei 3 corpi di fabbrica con aule scolastiche è dotato di proprio impianto elevatore (il primo blocco est con servoscala tra pt e p-1 per raggiungerlo). Gli impianti sono tutti della tipologia con porta incernierata e di dimensioni di cabina ridotte non assicurando il più alto standard di accessibilità.*

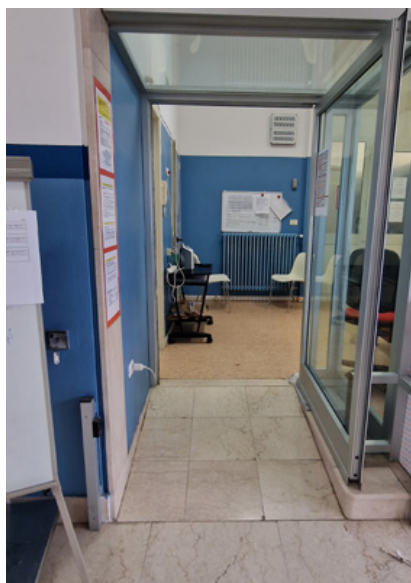
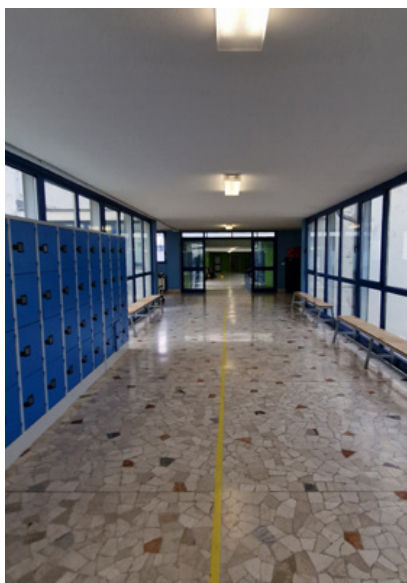
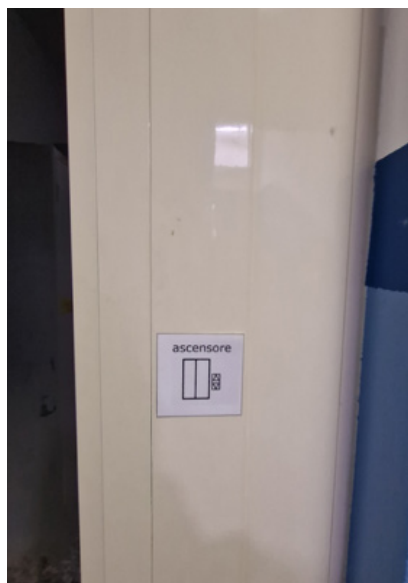
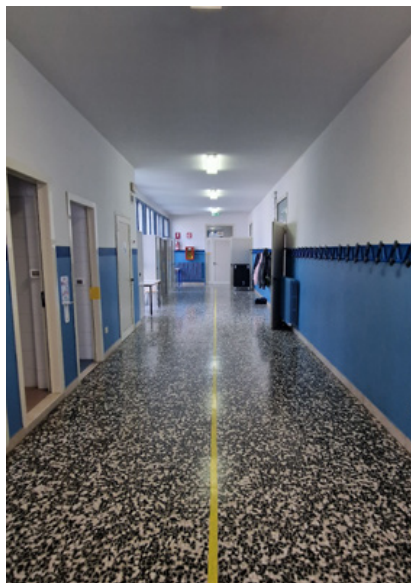
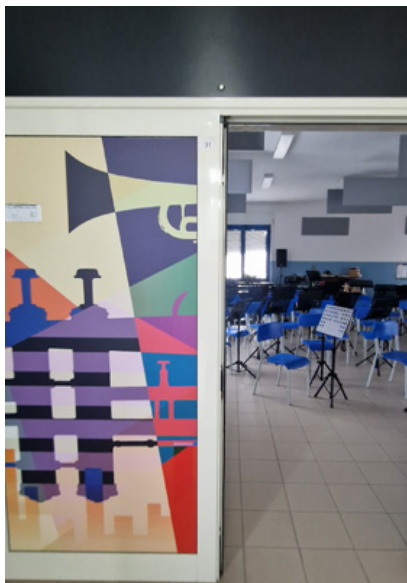
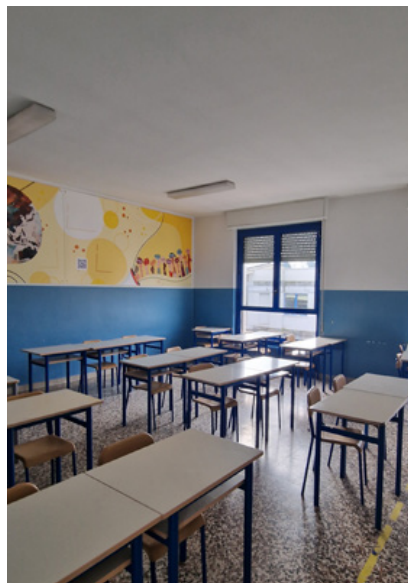
#### Documentazione fotografica

*In corrispondenza degli spazi della Segreteria Scolastica numerose porte hanno larghezza inaccessibile, pari a 70 cm, da adeguare i vani muro installando porte da 80 cm, le seguenti porte sono quelle da sostituirsi prioritariamente in quanto non superabili con percorsi alternativi: porta divisoria in corridoio, porta ufficio DSGA, porta Segreteria 04. Presente un gradino non raccordato al termine del corridoio della Segreteria.*

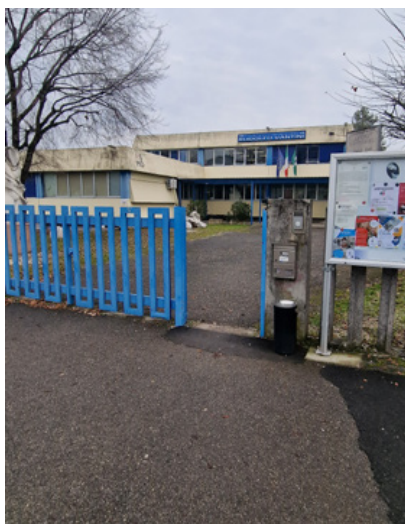
## Documentazione fotografica

| Da riposizionarsi il citofono. | | | | | |

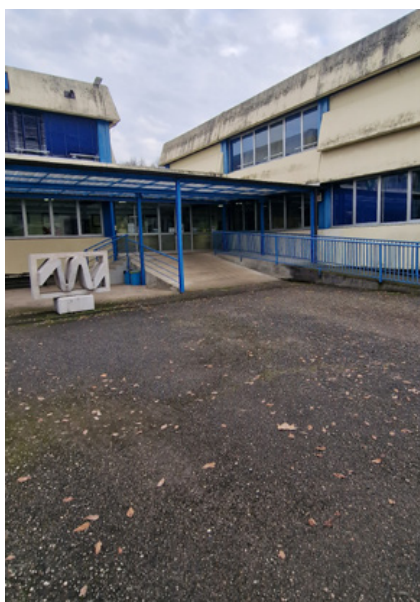
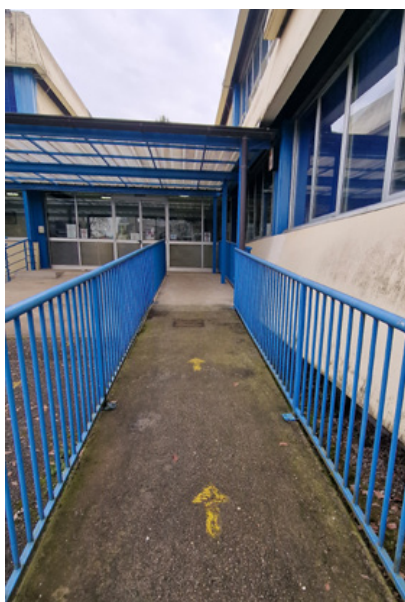
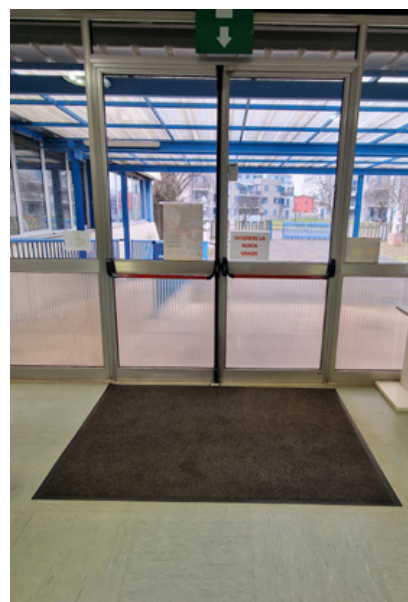
## Documentazione fotografica

*L'accesso si costituisce di due rampe con pendenza differenziata, quella a pendenza minore risulta attorno all'8,5%, lo spazio in giardino consente d'ipotizzare la realizzazione di una rampa maggiormente accessibile con pendenza possibilmente del 5%, ai sensi della LR 6/89 da cercare di migliorare il nodo d'accesso garantendo esternamente uno spazio di profondità pari almeno a 150 cm davanti alle porte.*

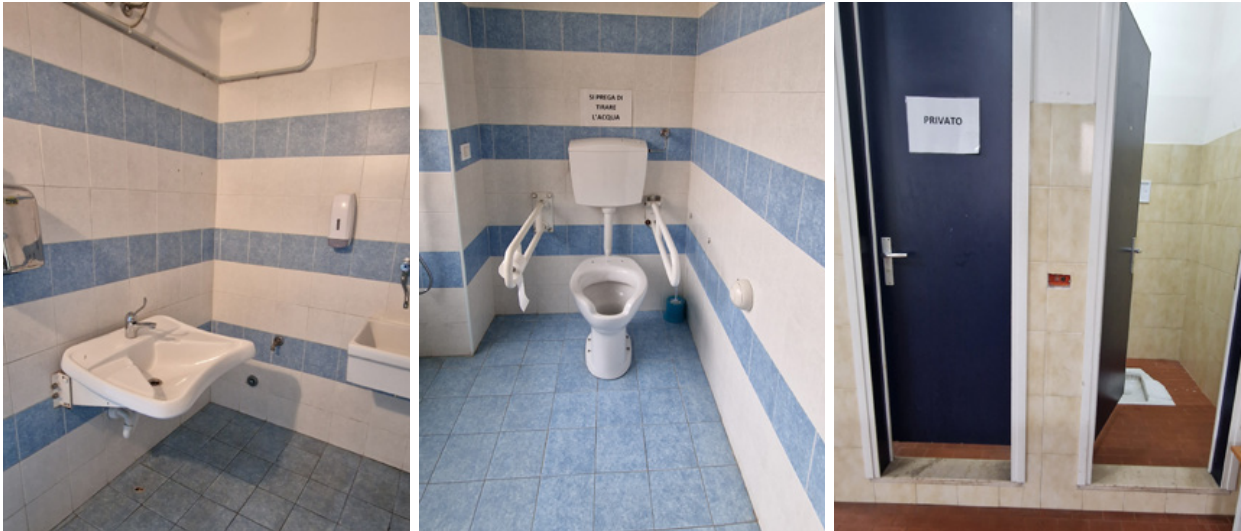
| 4 Interno edificio | | | | | | | |
|---|---|---|---|---|---|---|---|
| Tipologia di adeguamenti necessari: <i>nei locali della scuola è presente un bagno accessibile sia al pt che al p1 ( da apporre targhetta al bagno al pt). Non presenti bagni accessibili in entrambi le strutture distaccate dei laboratori, opportuna la realizzazione.</i> | | | | | | | |

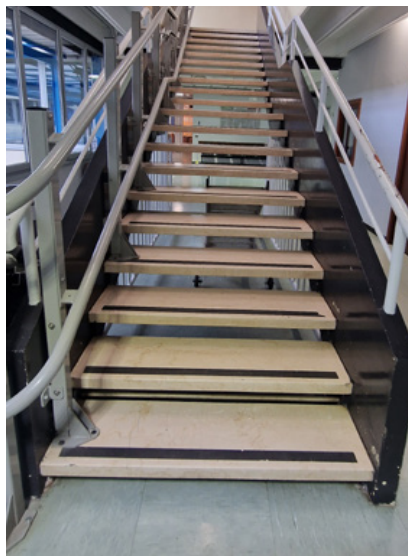
| 4 Interno edificio | | | | | | | |
|---|---|---|---|---|---|---|---|
| <i>Il corpo scala interno alla scuola non è dotato di segnale pedo-tattile d'inizio e fine scala, presente un servoscala come dispositivo per superare il dislivello, non la soluzione che garantisce il più alto livello di accessibilità, seppur funzionale al superamento del dislivello, si potrà valutare in futuro la realizzazione di un ascensore.</i> | | | | | | | |

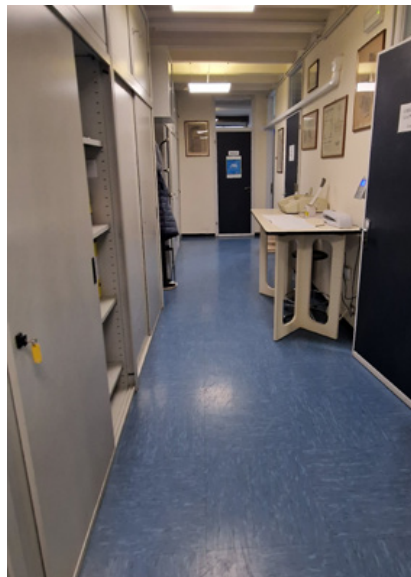
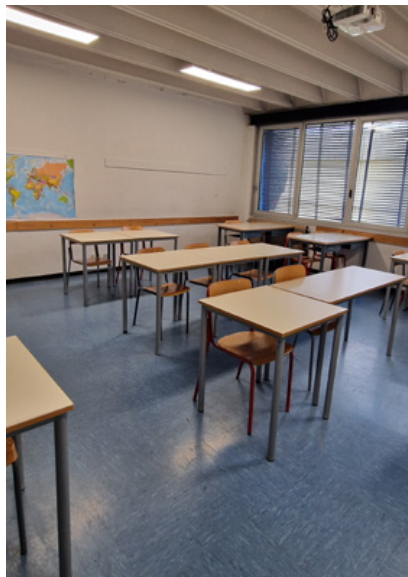
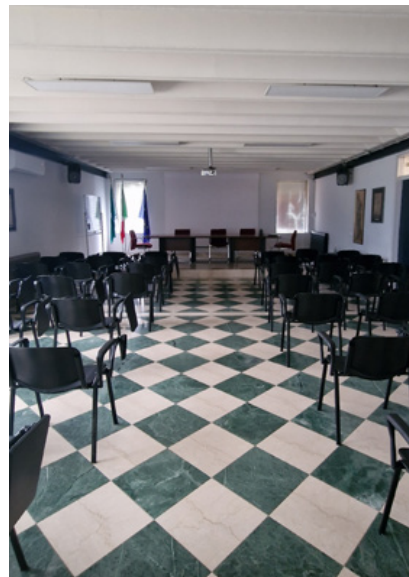
#### Documentazione fotografica

*La cartellonistica/segnaletica può essere implementata con cartelli CAA (Comunicazione Alternativa Aumentativa) utili per persone con disturbi dello spettro autistico, ipovedenti o persone di lingua straniera.*

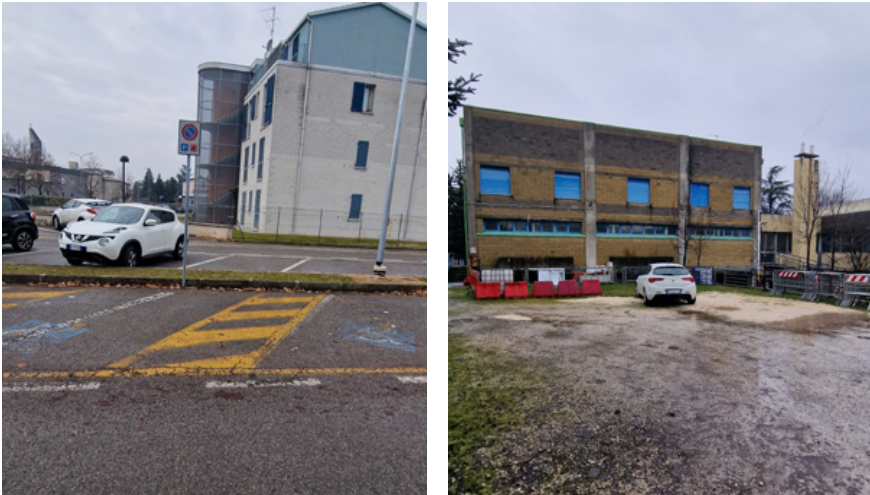
| <p><i>Gli stalli riservati più prossimi alla struttura sono posti nel parcheggio di Via Caduti di Piazza della Loggia, i veicoli con contrassegno possono comunque accedere anche all'interno del cortile, da realizzarsi qui uno stallo riservato completo di pavimentazione accessibile da collegarsi al percorso interno da realizzarsi, fruibile anche dagli utenti della palestra.</i></p> | | | | | |

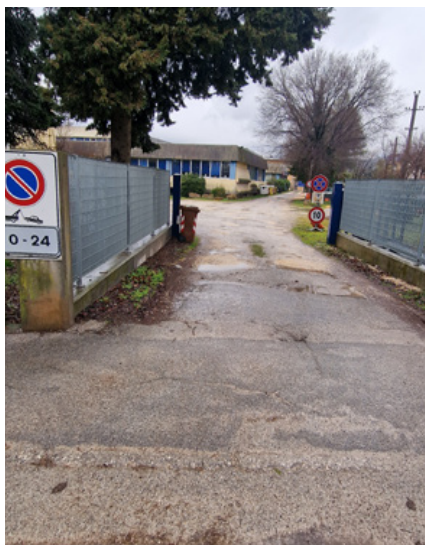
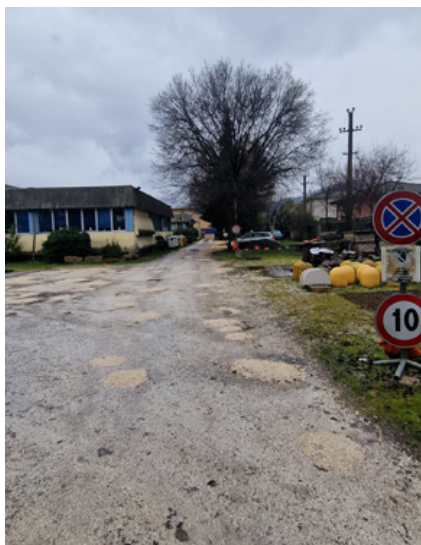
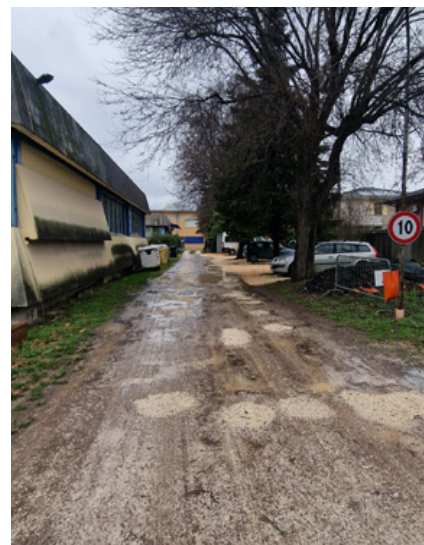
| <p><i>Gli spazi della struttura vengono raggiunti superando due cancelli carrabili posti in successione, le dimensioni dei manufatti non gli conferiscono i requisiti di leggerezza e facilità d'uso necessari per ritenerlo fruibile in agio ed autonomia da parte di persona con fragilità. La soluzione ottimale resta ricavare dei cancelli pedonali; completamente inaccessibile il percorso in ghiaia.</i></p> | | | | | |

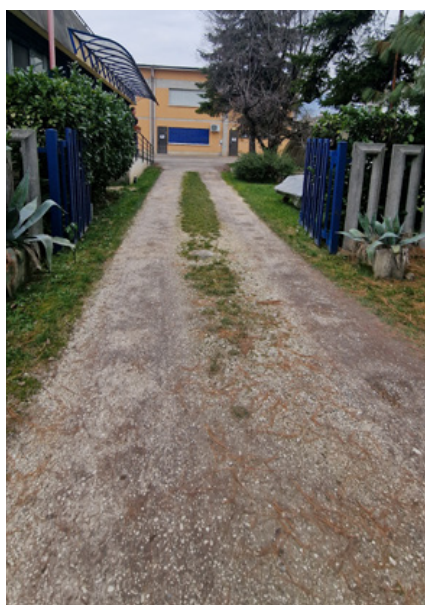
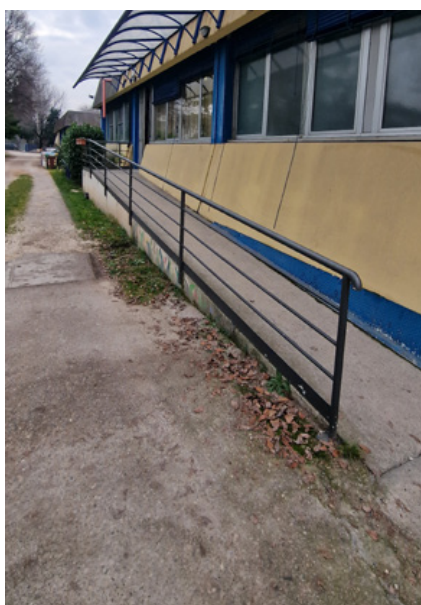
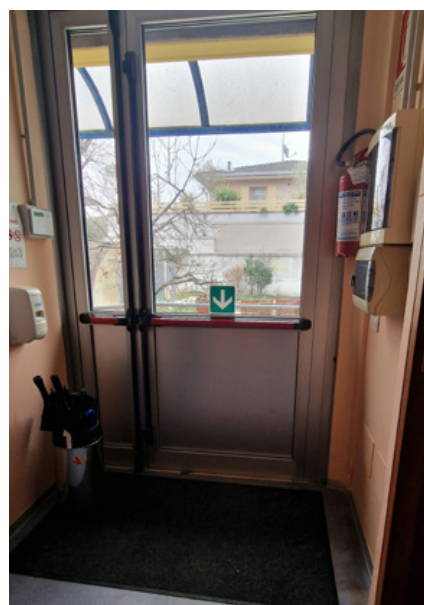
*L'accesso è posto in posizione rialzata, servito da rampa con pendenza dell'8%, risultando conforme alla normativa nazionale ma non a quella regionale. Da incassare lo zerbino, da apporre vetrofania.*

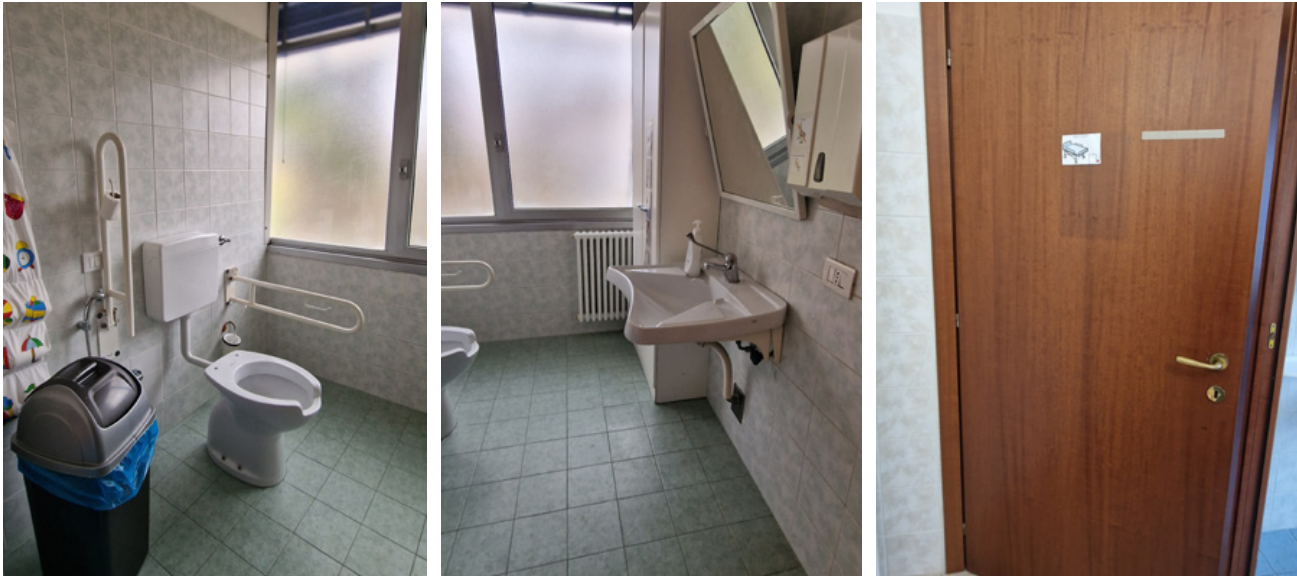
| 4 Interno edificio | | | | |
|---|---|---|---|---|
| Tipologia di adeguamenti necessari: <i>i bagni della struttura non recano targhetta identificativa.</i> | | | | |

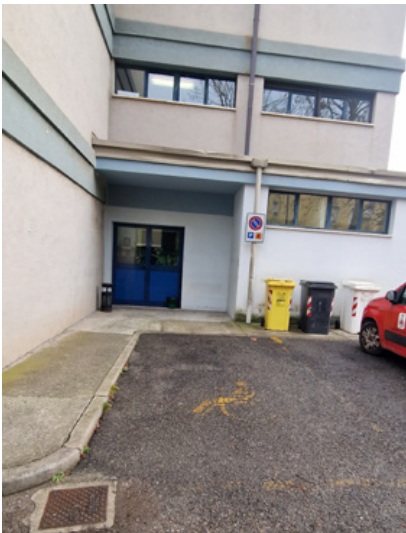
| Gli utenti possono accedere all'interno del cortile in autovettura servendosi dello stallo riservato presente, da rinnovare la segnaletica orizzontale. | | | |

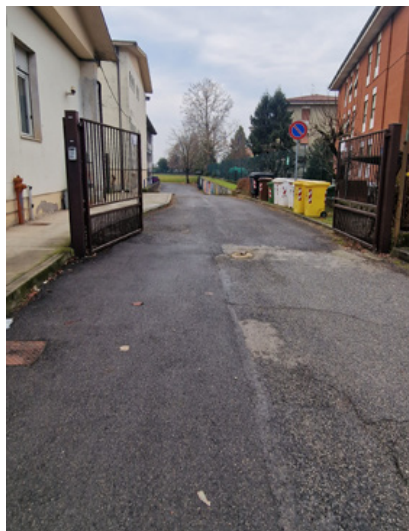
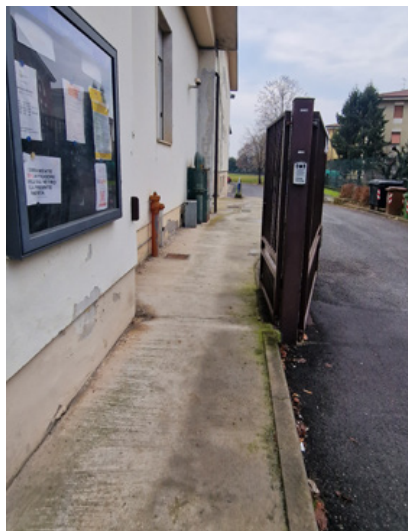
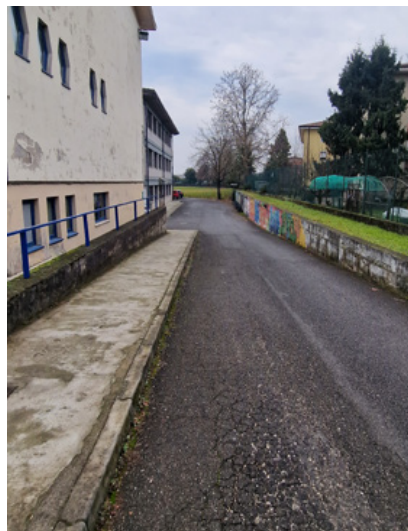
| Presente un accesso da strada con citofono da riposizionarsi; successivamente all'entrata l'utenza deve affrontare un percorso in leggera pendenza, l'utenza con fragilità può comunque accedere all'interno del cortile in autovettura. | | | |

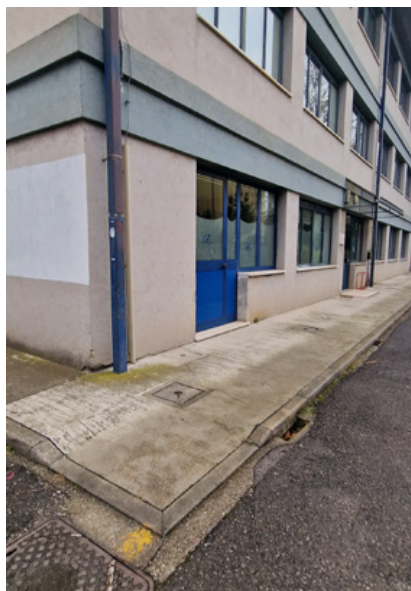
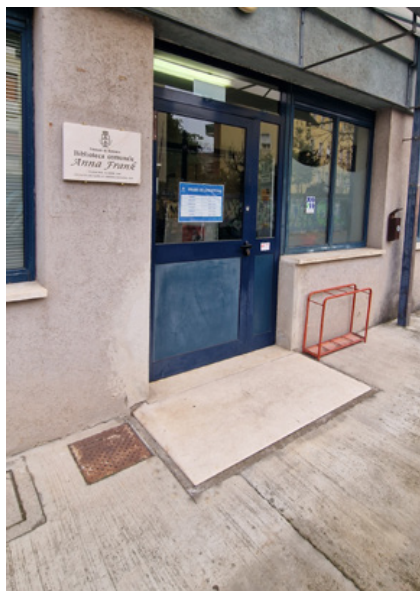
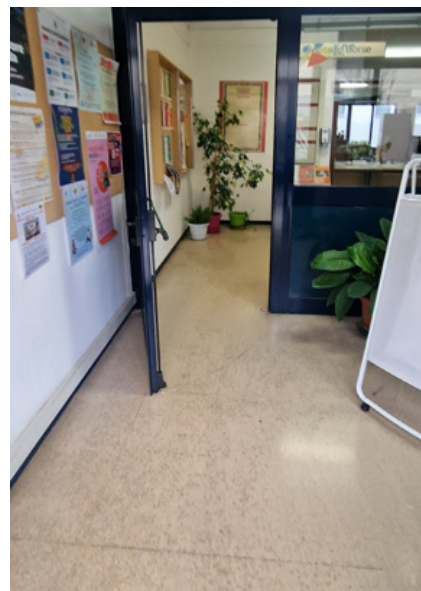
*Da incassare lo zerbino.*

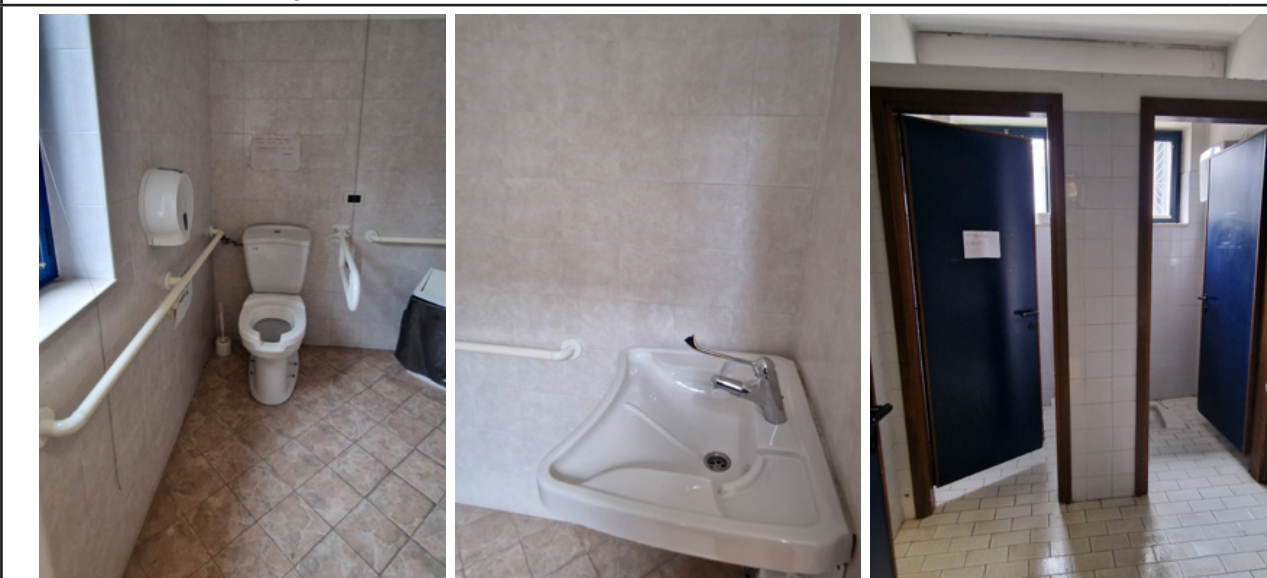
Tipologia di adeguamenti necessari: *l'unico bagno accessibile è posto al piano intermedio tra p1 e p2, da apporre targhetta identificativa. I blocchi bagno ad ogni piano principale non presentano bagno accessibile, opportuno ricavarlo ad ogni livello.*

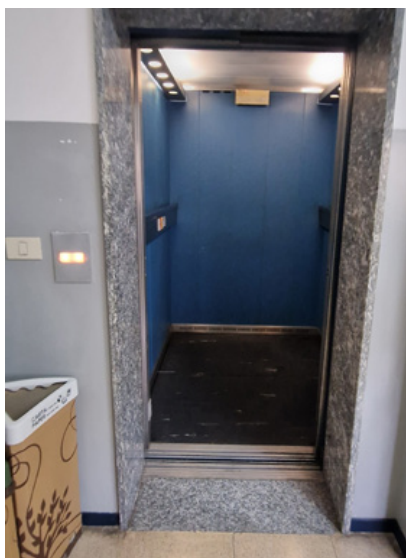
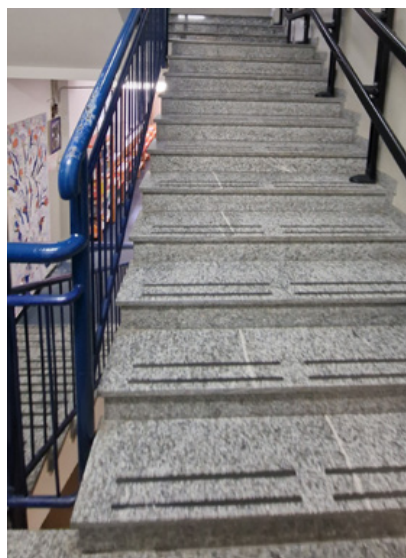
*Le scale comuni interne non sono dotate di segnale pedo-tattile d'inizio e fine scala (DM 236/89 art. 8.1.10) nè di secondo corrimano lato muro. L'ascensore non reca caratteri in braille alle bottoniere. Il livello interpiano tra p1 e p2 è raggiungibile per mezzo di un servoscala a partire dal p1, resta inaccessibile il livello interpiano tra pt e p1 circoscritto però ad un unico spazio, possibile eventualmente l'installazione anche qui di un servoscala.*
