Città di  
**REZZATO**  
Provincia di Brescia

**Piano  
Eliminazione  
Barriere  
Architettoniche**

**Schede edifici**

Giugno 2026

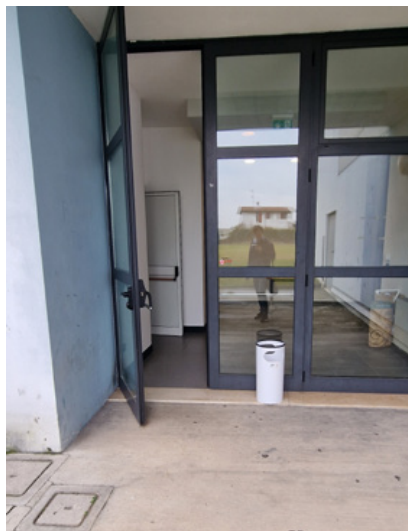
| L'accesso si costituisce di una porta vetrata, da posizionare ai battenti dispositivo che permetta anche a persona ipovedente l'immediata individuazione della superficie trasparente. Il vetro arriva sino a meno di 40 cm dal piano di calpestio, la tipologia d'infisso è comunque tale da garantire assoluta solidità anche in caso di urti con una carrozzina. | | | | | |

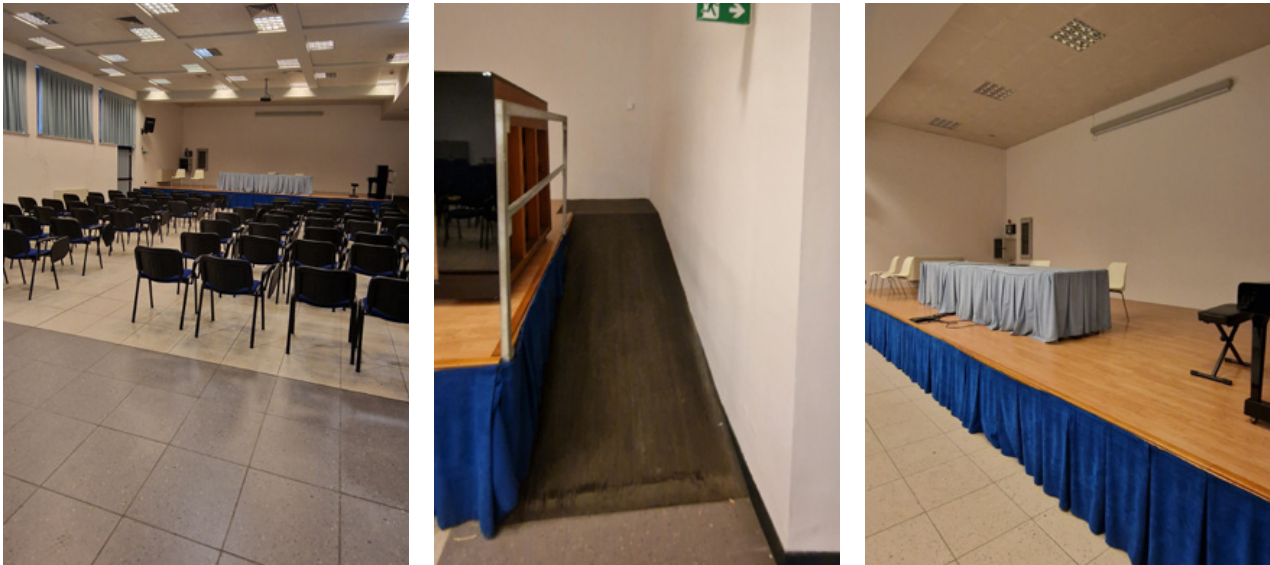
| 3.2 Collegamenti orizzontali e spazi comuni | | | | | |
|---|---|---|---|---|---|
| Opportuno l'inserimento di un corrimano in corrispondenza della rampa per raggiungere il livello del palco. | | | | | |

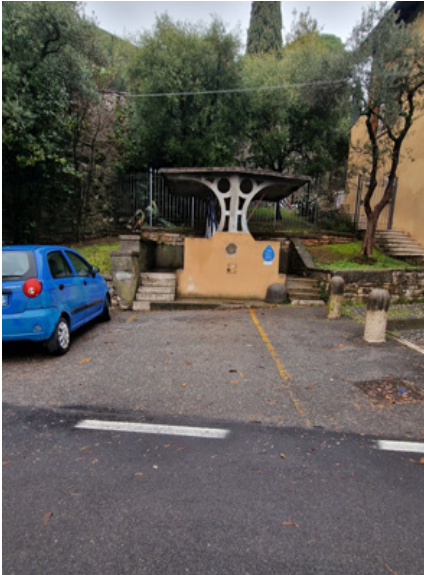
| Da ricavarsi uno stallo riservato in prossimità della struttura. | | | | | |

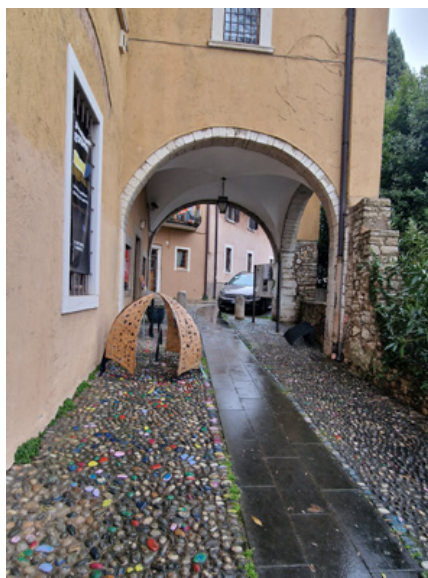
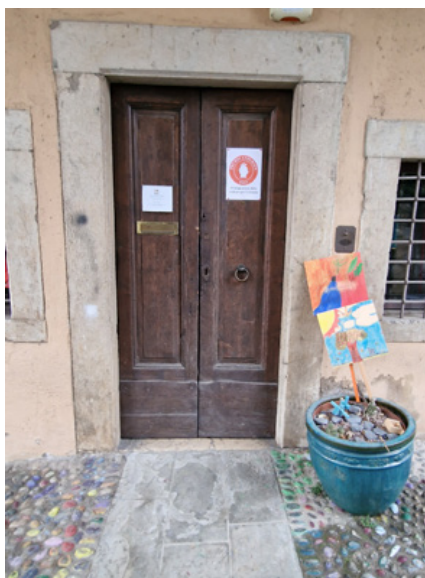
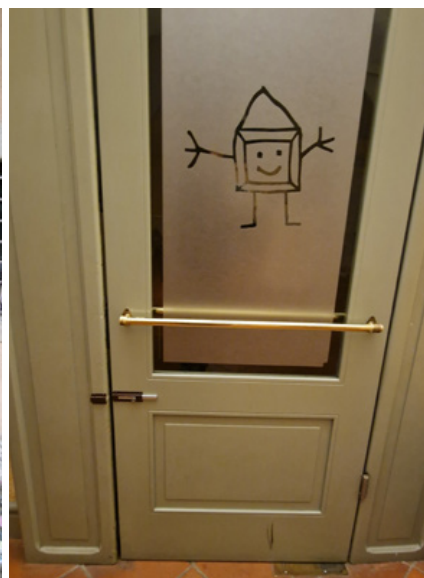
| L'andamento morfologico del sito rende per propria natura la struttura difficilmente raggiungibile in autonomia da parte di utente con fragilità, positiva la presenza di un'adeguata fascia di lastricato che consente all'utenza debole di evitare la pavimentazione in acciottolato. | | | | | |

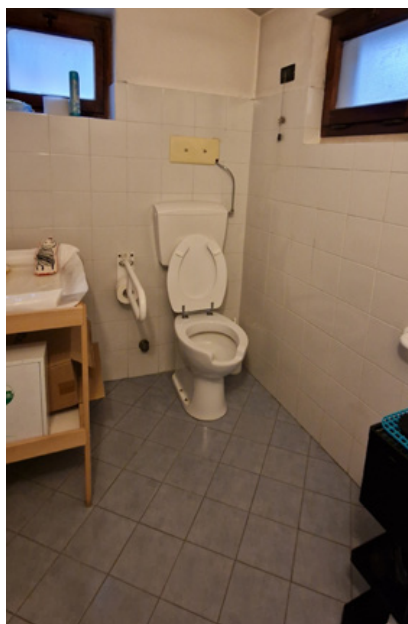
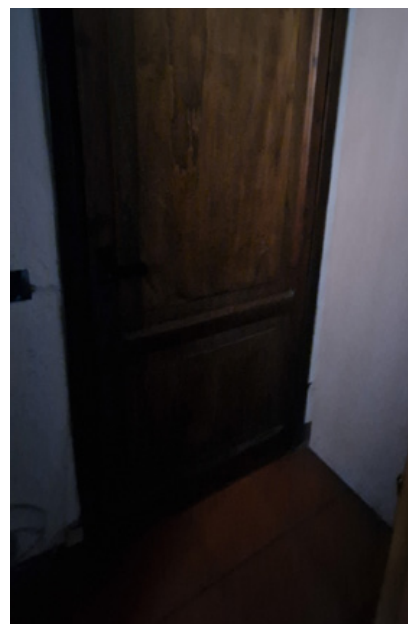
Tipologia di adeguamenti necessari: *solo al p1 è presente un bagno accessibile, non adeguabile il bagno al pt, da apporre targhetta identificativa.*

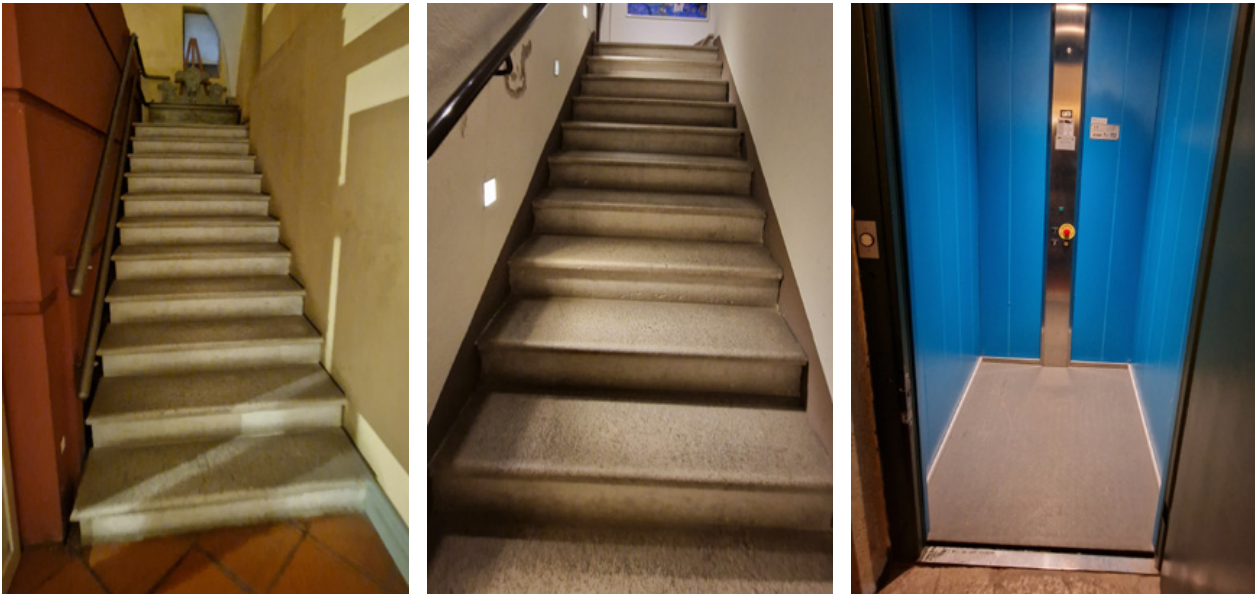
| 3.2 Collegamenti verticali | | | | | | |
|---|---|---|---|---|---|---|
| <b>Note</b><br>Le scale comuni interne non sono dotate di segnale pedo-tattile d'inizio e fine scala (DM 236/89 art. 8.1.10), le scale presentano sezione variabile mai pari o superiore a 120 cm, non consigliabile il posizionamento di secondo corrimano per non ridurre ulteriormente la sezione. Essendo i gradini che sfalsano il piano terra un numero superiore a 2 (3), è consigliabile posizionare segnalazioni pedotattili anche in corrispondenza di questi, per lo meno alla quota superiore.<br>Presente un impianto elevatore quale dispositivo per superare il dislivello, funzionale seppur non la soluzione che garantisce il massimo livello di accessibilità. | | | | | | |

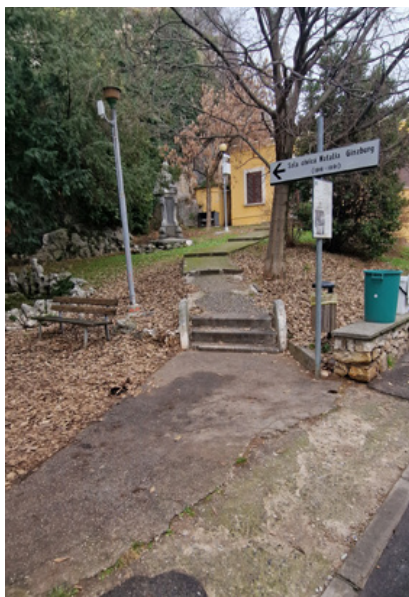
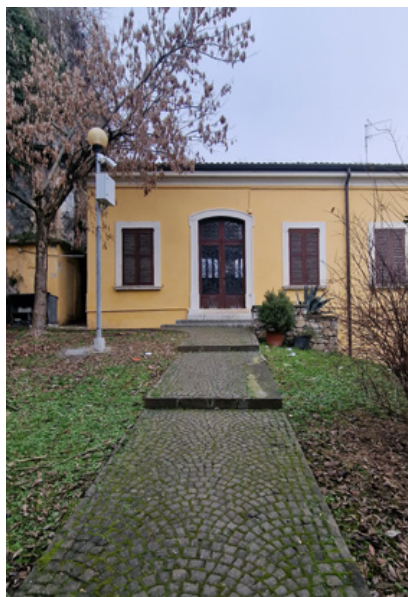
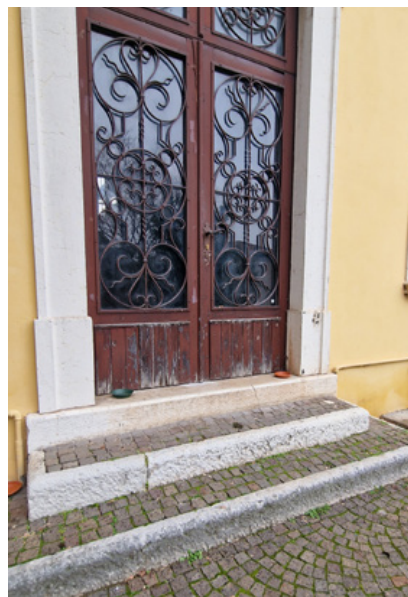
## Documentazione fotografica

| <i>La struttura risulta completamente inaccessibile con scalinata esterna, da dotarsi almeno di un corrimano. Per garantire un livello minimo di accessibilità si può ipotizzare l'istituzione di un servizio di messa a disposizione della struttura di un montascale a cingoli, da disciplinarne l'utilizzo tramite apposito regolamento, indicandone le modalità sulle piattaforme comunali e con cartellonistica da posizionarsi in loco.</i> | | | | | |

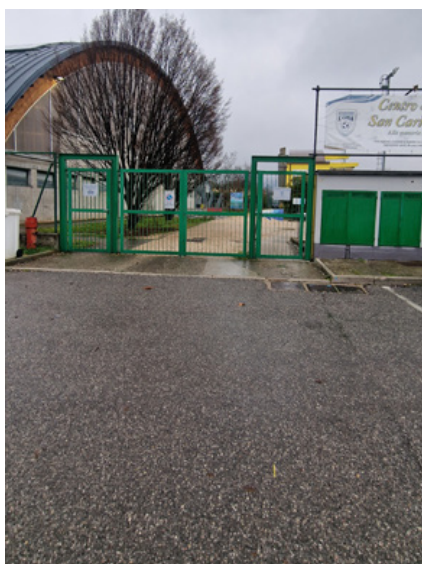
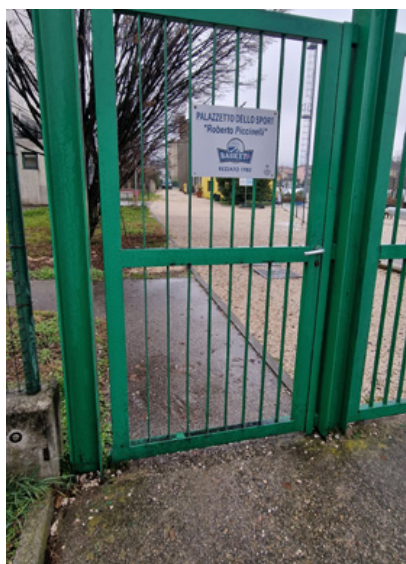
## Documentazione fotografica

| Accessibile l'ingresso da strada. | | | |

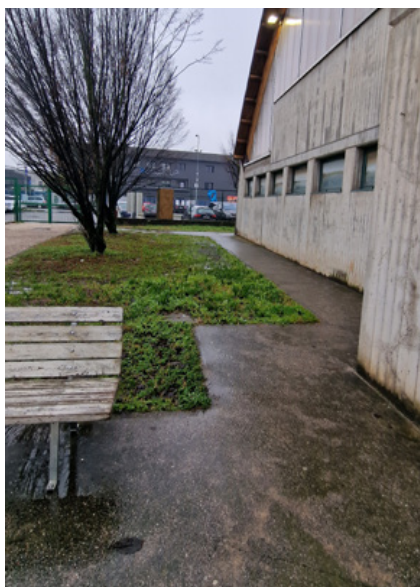
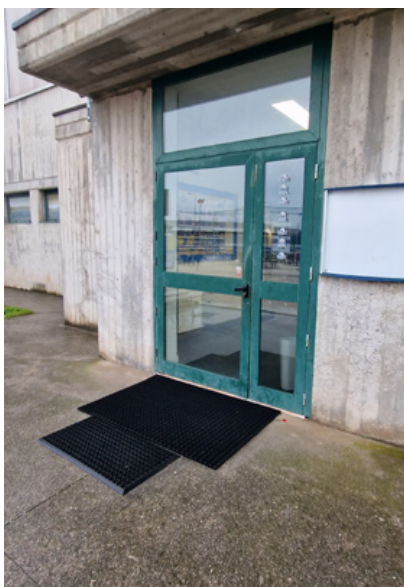
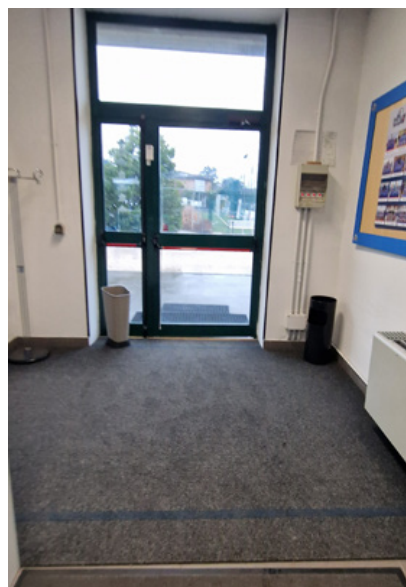
## Documentazione fotografica

La porta d'accesso presenta dislivello alla soglia da raccordare e zerbini da incassarsi; da posizionare vetrofania che permetta anche a persona ipovedente l'immediata individuazione della superficie trasparente. Il vetro arriva sino a meno di 40 cm dal piano di calpestio, la tipologia d'infisso è comunque tale da garantire assoluta solidità anche in caso di urti con una carrozzina.

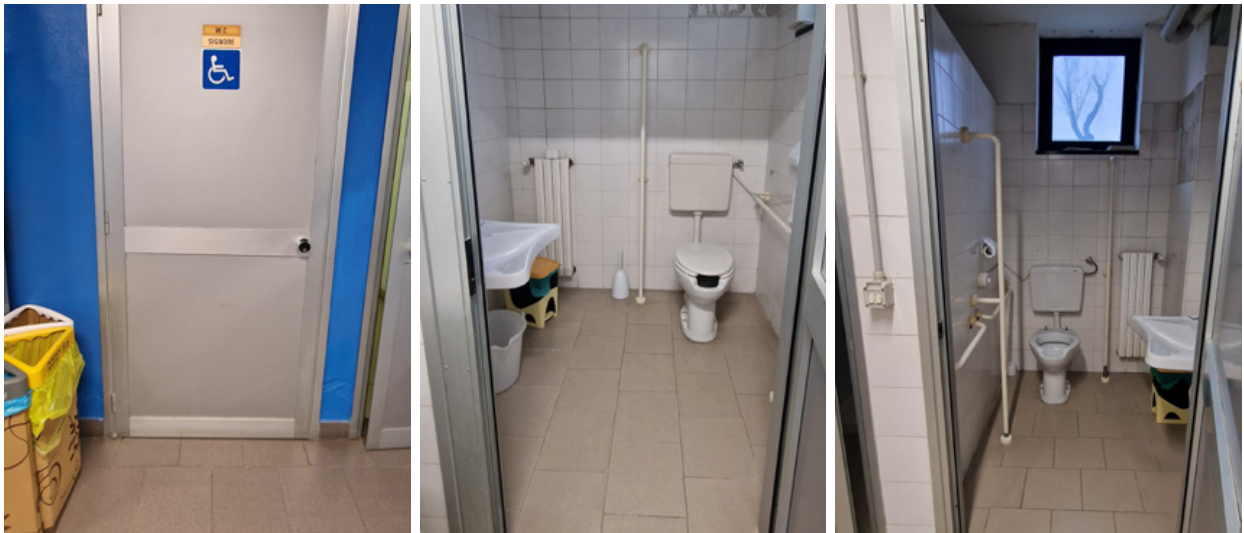
| 4 Interno edificio | | | | |
|---|---|---|---|---|
| Tipologia di adeguamenti necessari: <i>Presente un bagno accessibile per il pubblico, assente campanello d'emergenza. In entrambi gli spogliatoi sono presenti bagni accessibili (entrambi da dotare di campanello d'emergenza), le zone docce sono a raso, da apporre elemento di raccordo per superare la soglia d'accesso, da attrezzare una doccia per spogliatoio con seggiolino ribaltabile, maniglioni e doccetta a telefono.</i> | | | | |

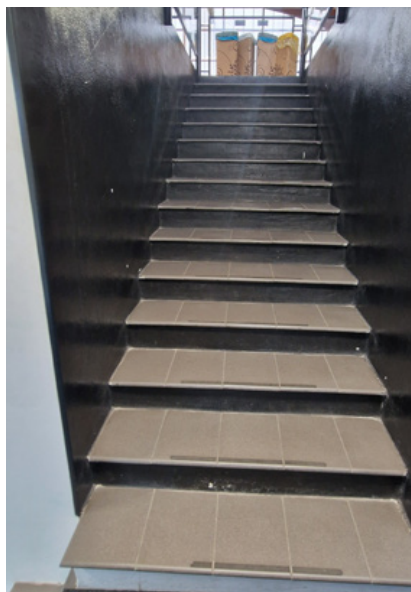
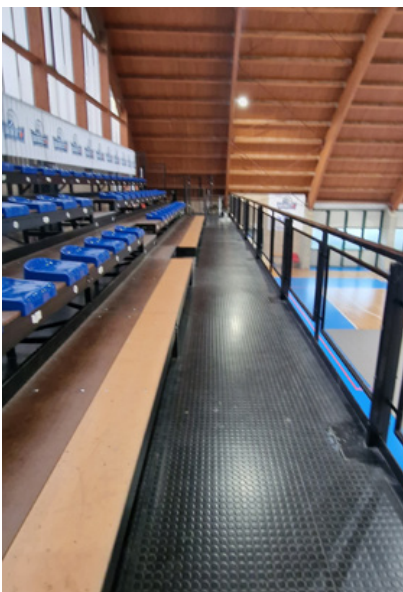
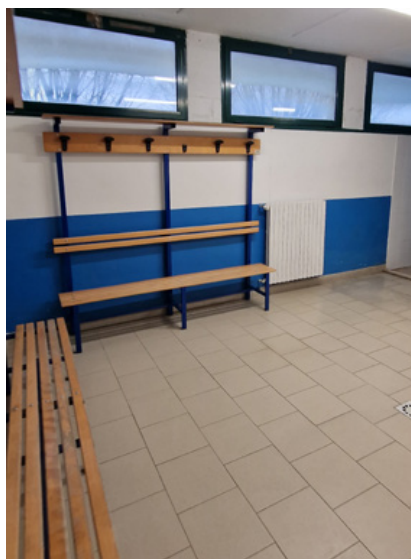
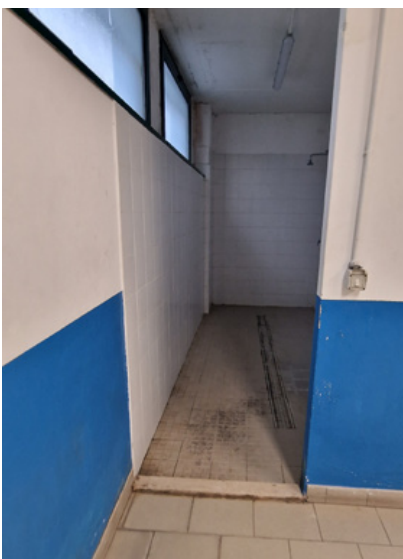
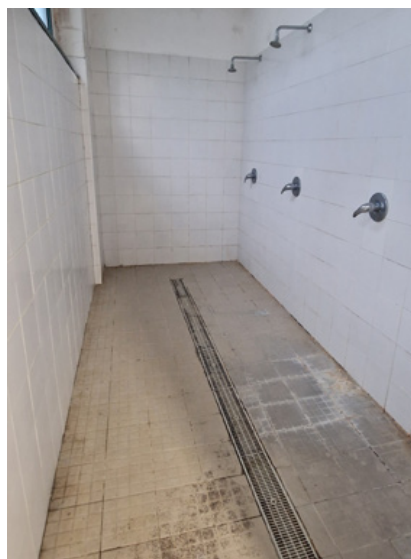
| 4 Interno edificio | | | | |
|---|---|---|---|---|
| <i>La scala principale per la gradinata è da dotarsi di corrimano ambo i lati e segnalazioni per non vedente. Un utente su carrozzina puo' assistere agli eventi dalla fascia di rispetto a bordo campo.</i> | | | | |

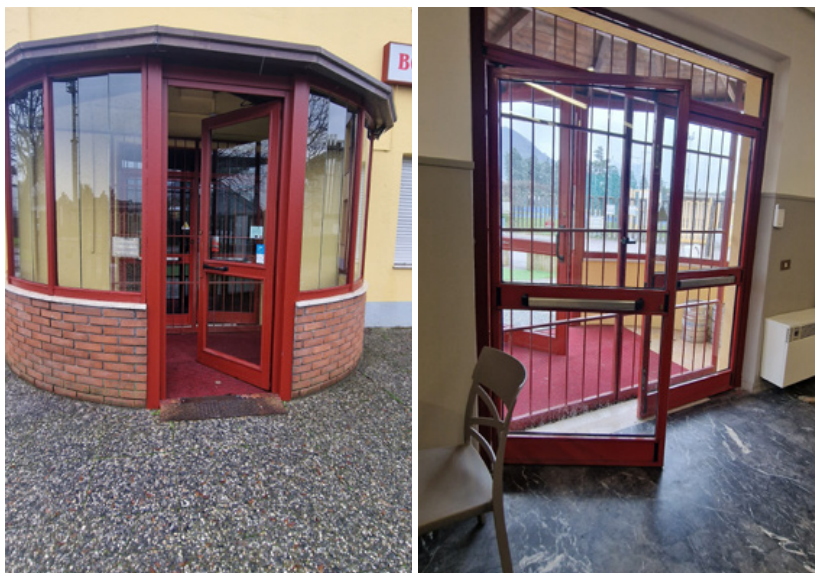
## Documentazione fotografica

| Accessibile l'ingresso principale, da apporre vetrofanie alle superfici trasparenti. | | | |

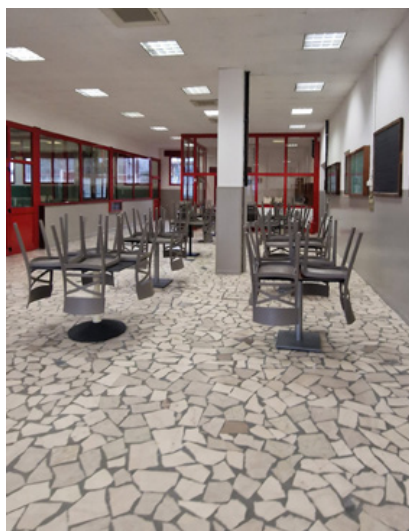
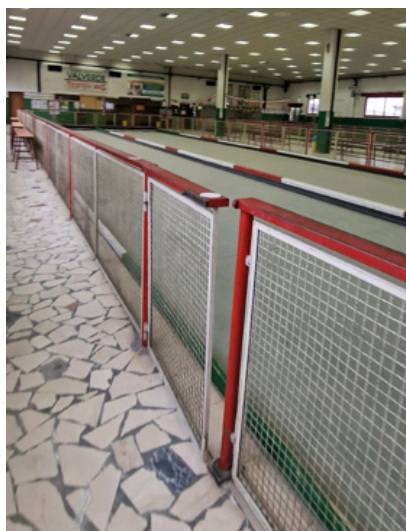
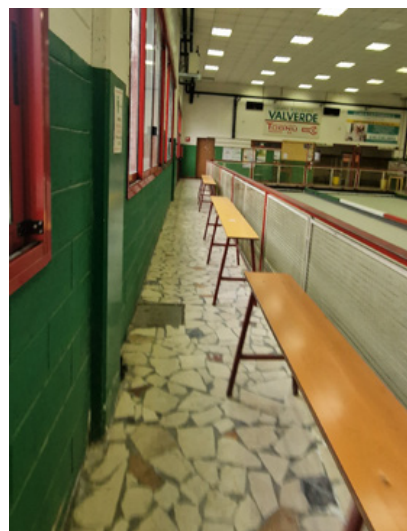
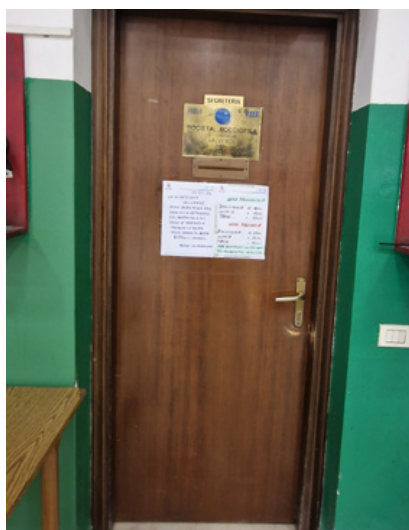
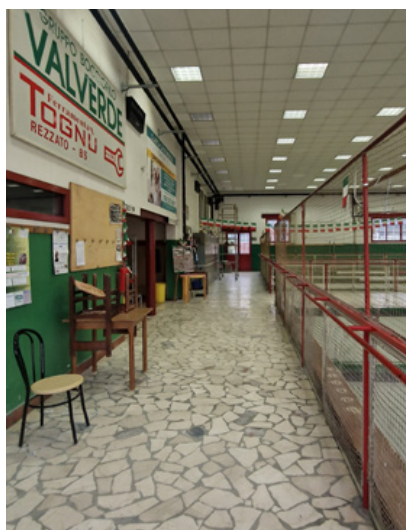
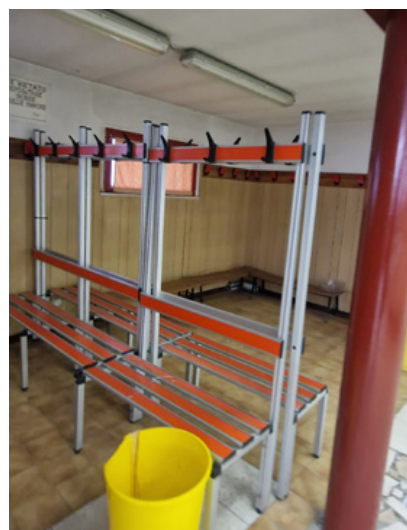
| 3.2 Collegamenti orizzontali e spazi comuni | | | | | |
|---|---|---|---|---|---|
| Necessario apporre a tutte le porte vetrate di uscita segnalazione che permetta anche ad utente ipovedente l'immediata individuazione delle superfici trasparenti. Da mettere a disposizione della struttura rampe di raccordo da posizionarsi all'occorrenza per garantire l'accesso ai campi. | | | | | |

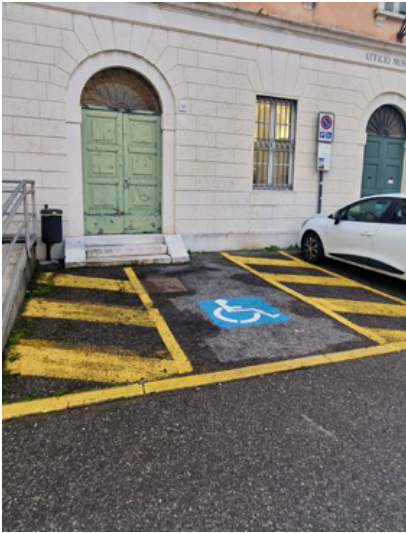
| Gli stalli riservati più prossimi al complesso si trovano in Piazza Vantini, si veda Scheda A01. | | | |

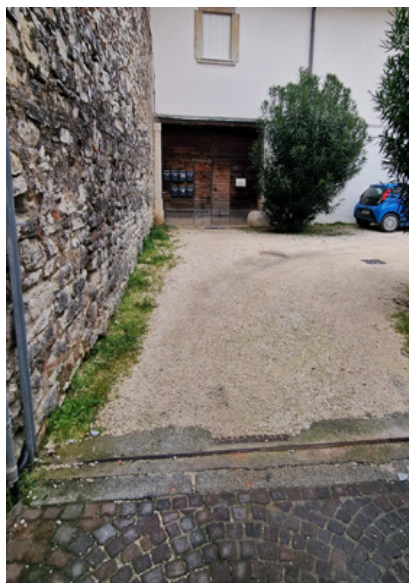
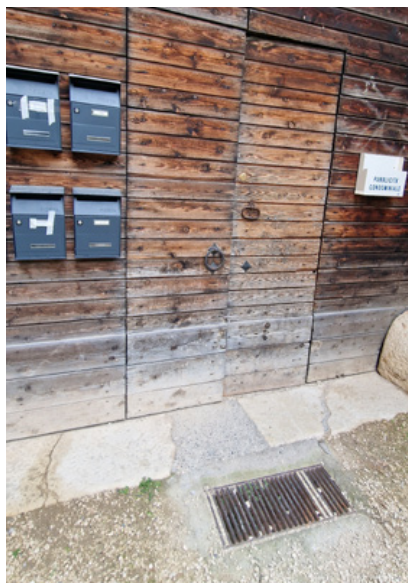
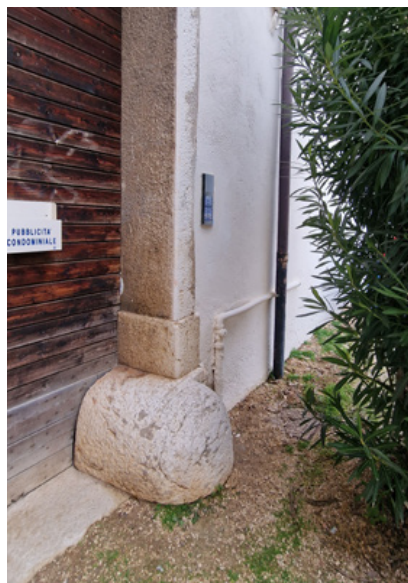
| Il complesso risulta inaccessibile a partire dal percorso esterno, in ghiaia, scarsamente accessibile, da realizzarsi percorso pavimentato in finitura omogenea, sezione minima pari a 150 cm. Da ricollocare il citofono. | | | |

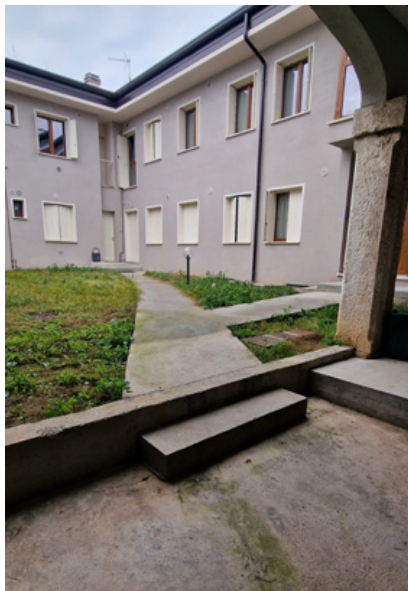
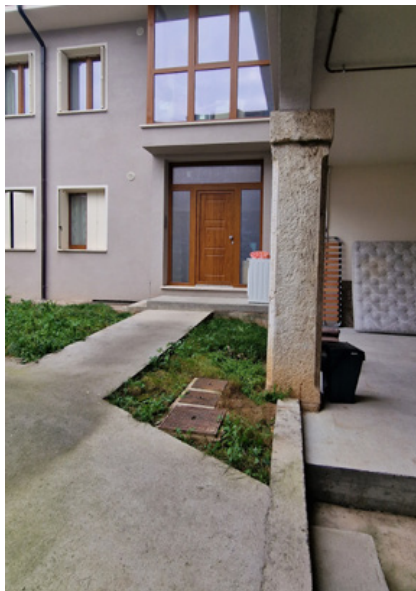
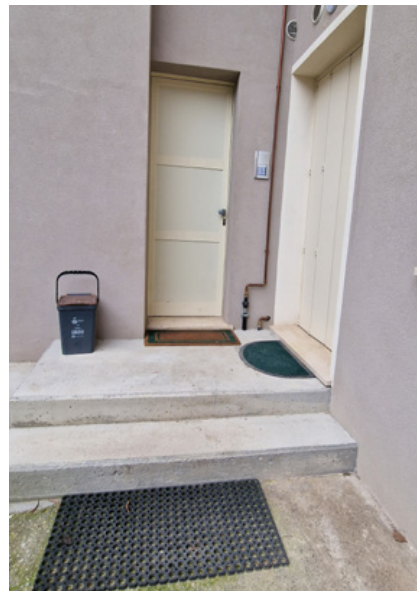
Documentazione fotografica

Entrambi i blocchi sono inaccessibili, anche al piano terra, con gradini nella corte esterna ed ai rispettivi accessi. Il blocco all'angolo nord-ovest risulta completamente inaccessibile anche con porta principale d'accesso sottodimensionata, ci si concentra quindi sul secondo blocco affinché l'Ente possa disporre di alcune unità di edilizia residenziale pubblica accessibili, due le ipotesi che potrebbero essere approfondite, la realizzazione di un impianto elevatore esterno, da rendere raggiungibile con un percorso esterno privo di salti di livello, l'impianto potrà sbarcare sia al p1 (vetrata) che a livello della porta d'ingresso (nodo d'ingresso da riorganizzare, garantendo spazio in piano antistante la porta), tale soluzione comprometterebbe tuttavia parzialmente la luminosità di uno dei locali degli alloggi al p1, la seconda ipotesi, con cui verrebbe raggiunto un livello di accessibilità generale complessivamente inferiore, consiste nel rendere accessibile l'ingresso al secondo blocco realizzando un sistema di rampe e raccordi del percorso nel cortile esterno e poi internamente si potrà rendere accessibile anche il p1 con un servoscala.

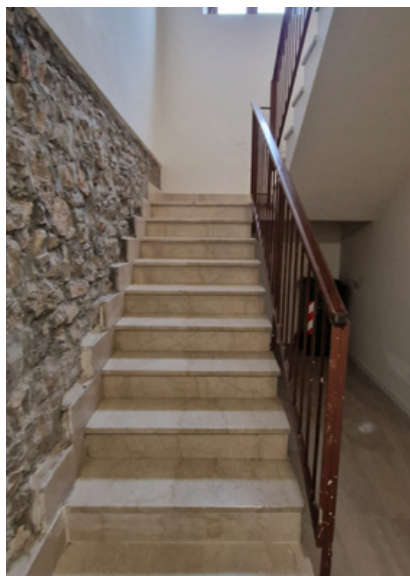
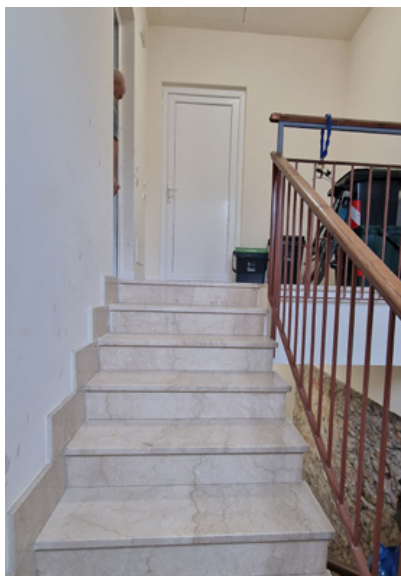
Documentazione fotografica

*Entrambi i corpi scala interni risultano sottodimensionati, da dotare di segnali pedo-tattili d'inizio e fine scala e di strisce antisdruc-ciolo. Si veda la sezione "3. Accesso alla struttura", nel caso di im-possibilità nella realizzazione dell'ascensore in corrispondenza del blocco 2, si potrà dotare il corpo scala di un servoscala.*

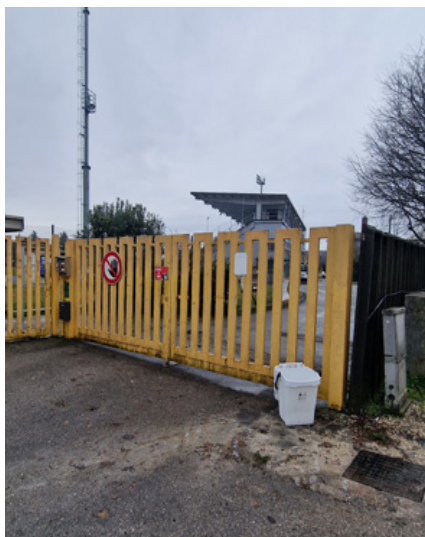
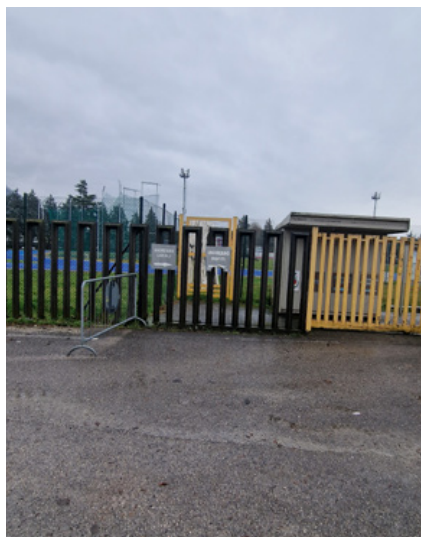
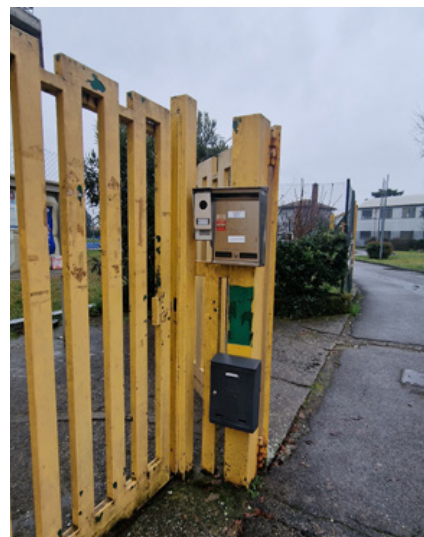
| Accessibile l'ingresso principale, da riposizionarsi il citofono esterno. | | | |

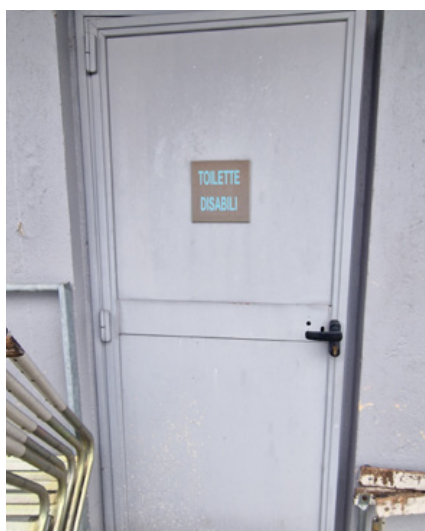
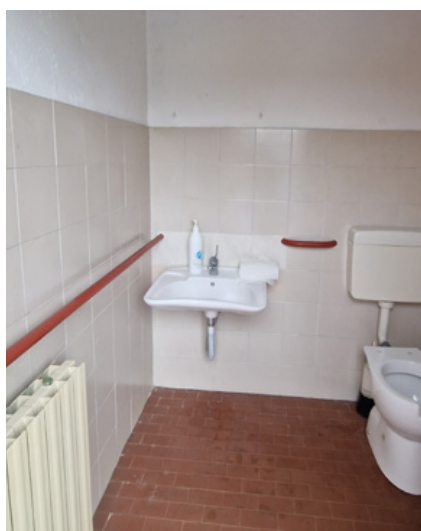
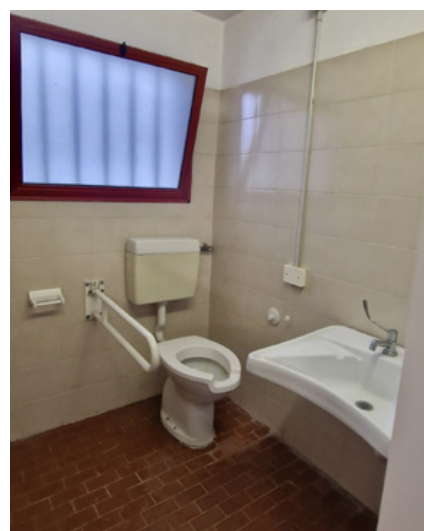
Tipologia di adeguamenti necessari: *presente un bagno accessibile a disposizione del pubblico, consigliabile l'installazione anche di maniglione ribaltabile al wc e targhetta identificativa. 4 i blocchi spogliatoi atleti, ciascuno con proprio bagno accessibile (uno con rubinetteria non a leva). Le zone docce sono a raso, da attrezzare una doccia per spogliatoio con seggiolino ribaltabile, maniglioni e doccetta a telefono.*

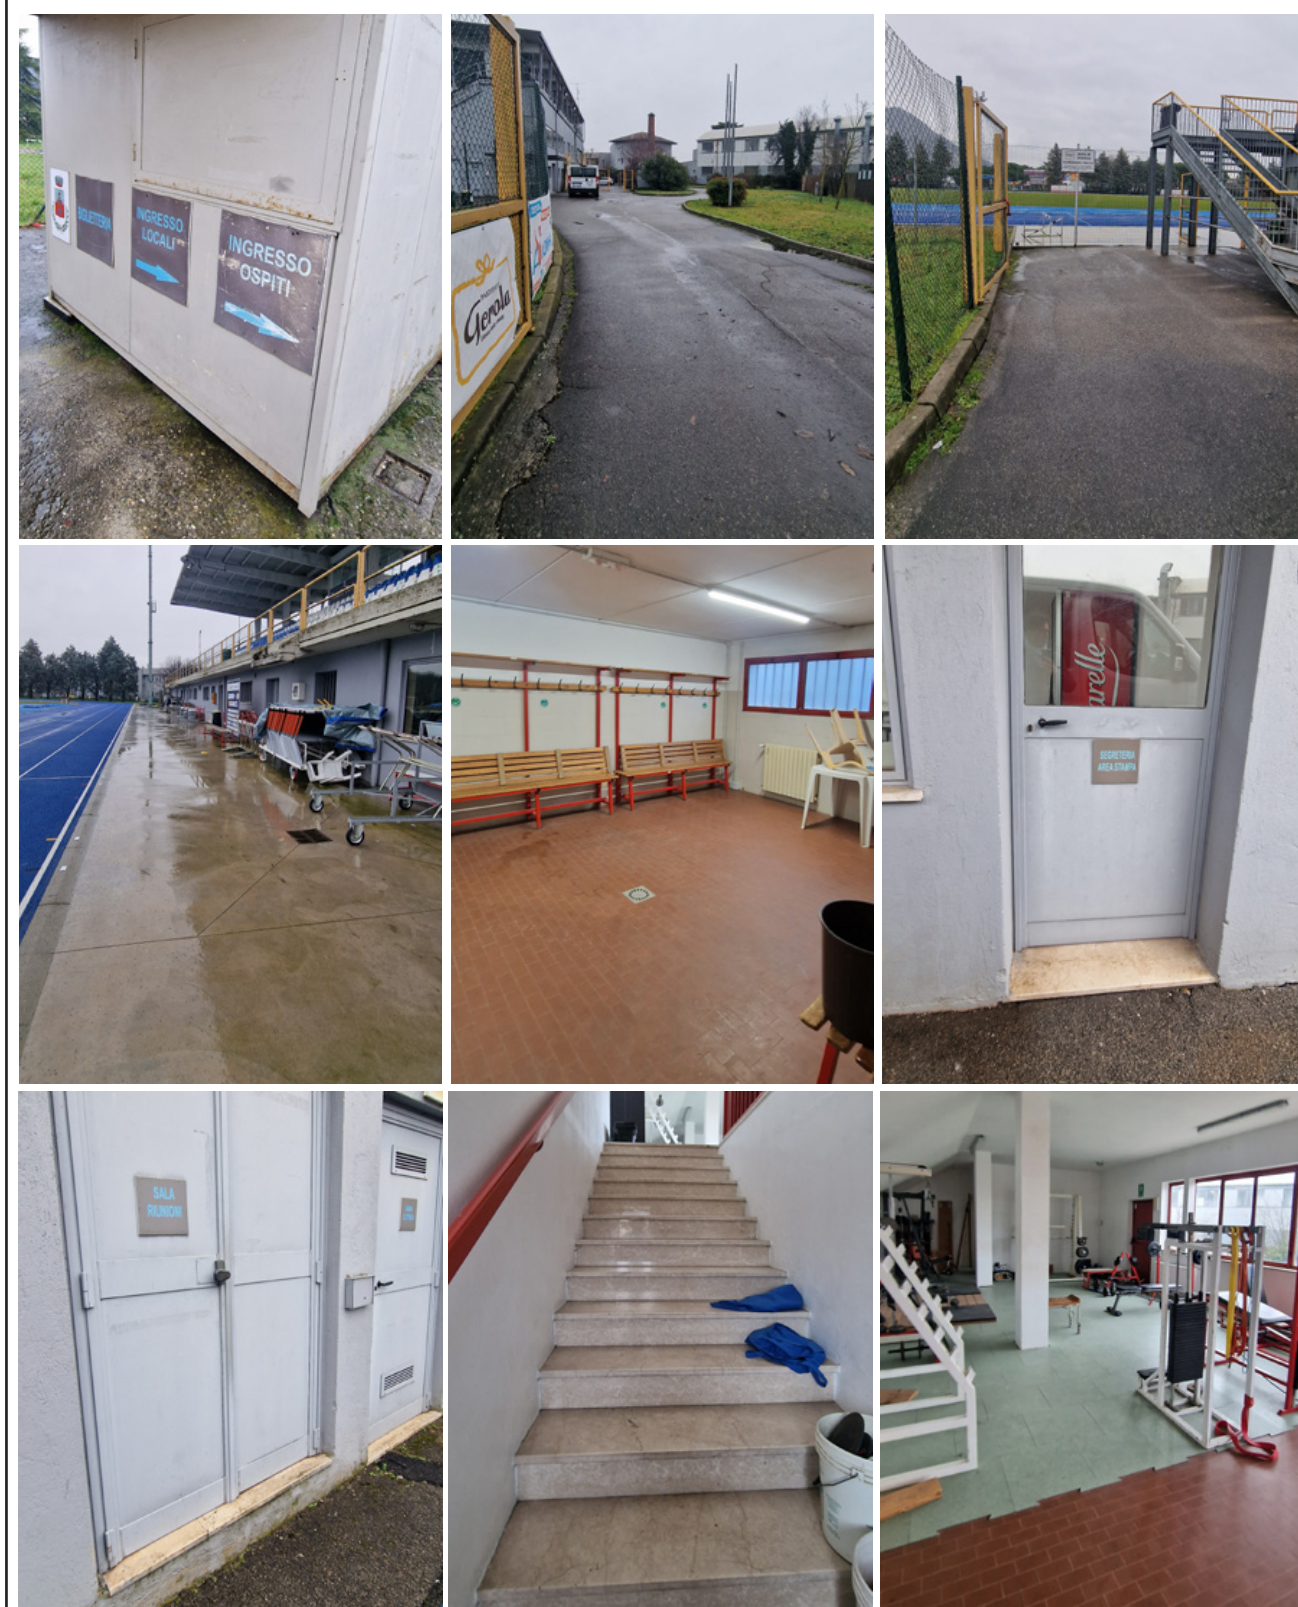
*Le porte di accesso a Zona Bar, palestra, segreteria presentano tutte dislivello alla soglia superiore a 2,5 cm da raccordarsi. La piccola sala pesi è posta al primo piano della struttura delle tribune, per renderla accessibile occorrerebbe dotarla di servoscala. La zona biglietteria non è dotata di pianale ad altezza accessibile, l'utenza con fragilità può assistere agli eventi da bordo campo.*

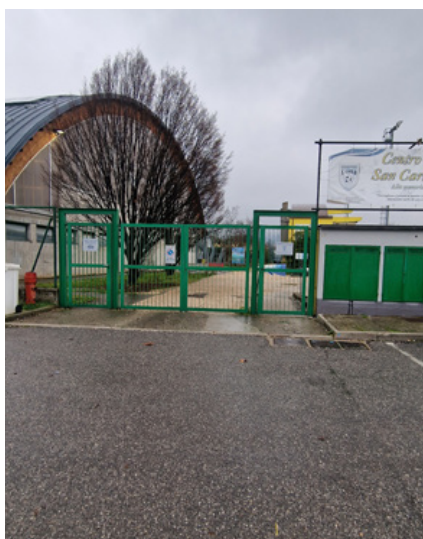
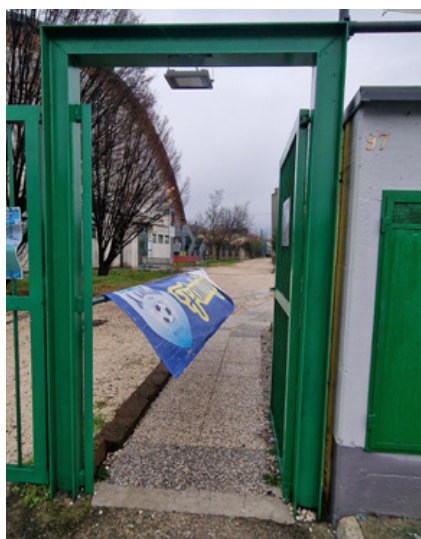
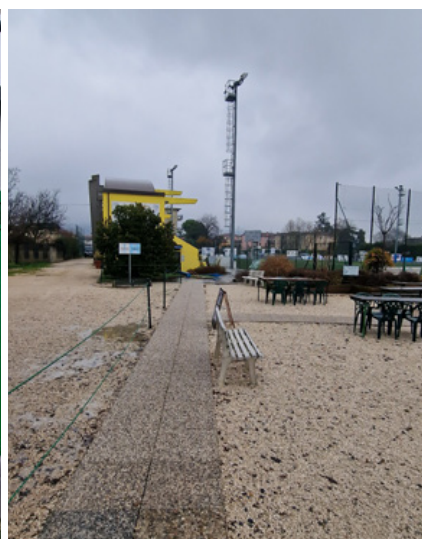
| Accessibile l'ingresso. | | | | | |

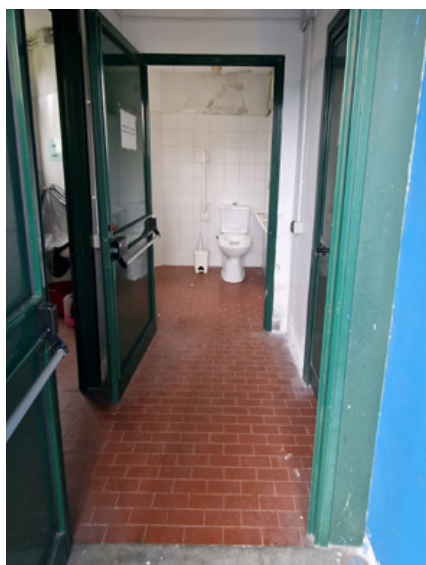
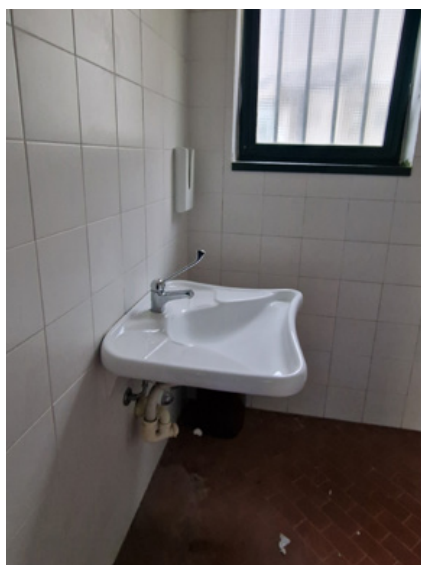
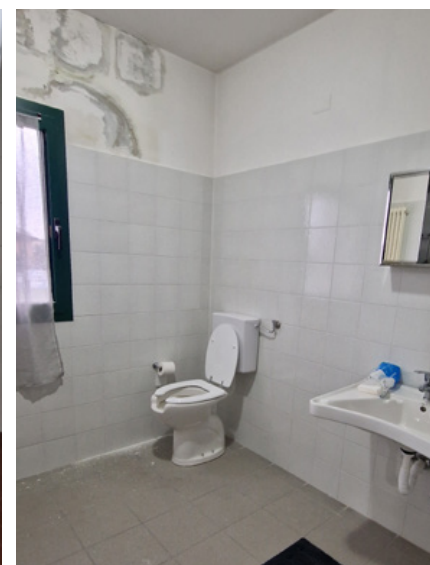
Tipologia di adeguamenti necessari: *presente un bagno accessibile a disposizione del pubblico, presente un bagno accessibile poi anche in corrispondenza dei locali della società al p1 della struttura delle tribune (assente targhetta identificativa, campanello d'emergenza, maniglione ribaltabile). Non presenti bagni accessibili negli spogliatoi, trattandosi di un impianto ad uso esclusivo del calcio, è difficilmente fruito da atleti con disabilità; la presenza di bagni accessibili negli spogliatoi resta comunque obbligatorio ai sensi della normativa CONI.*

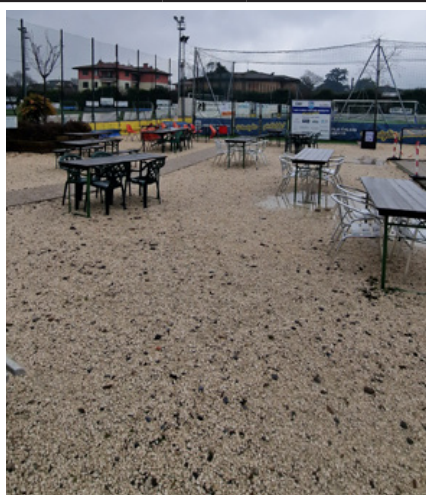
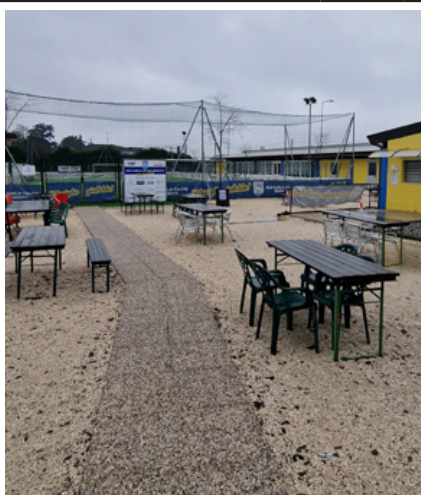
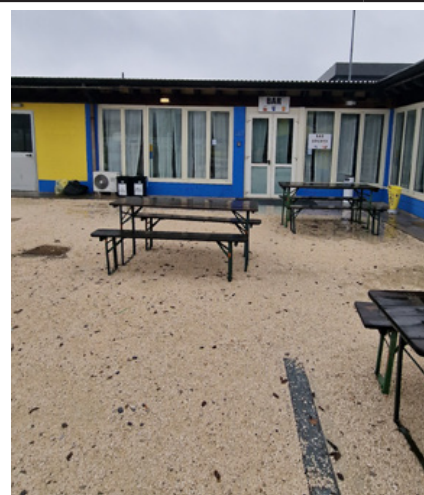
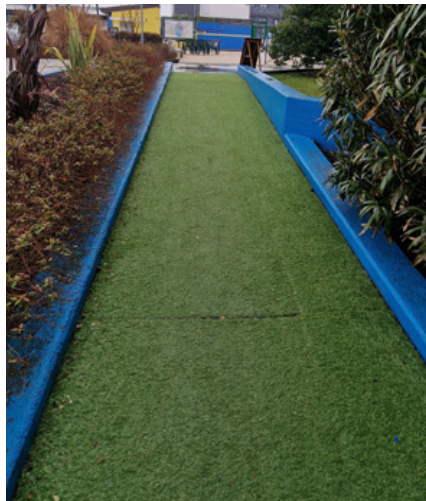
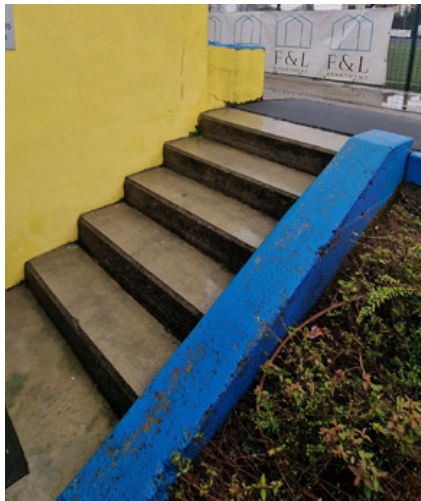
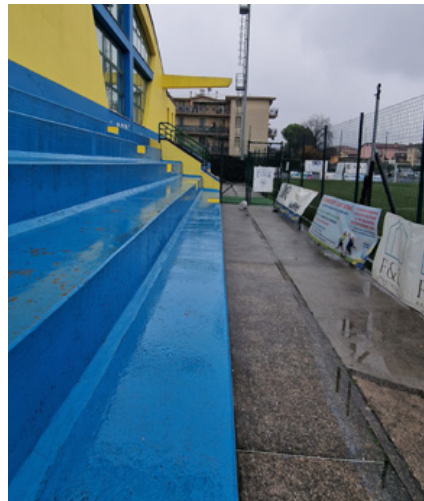
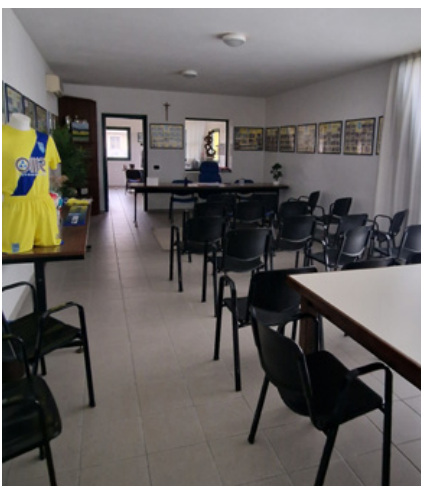
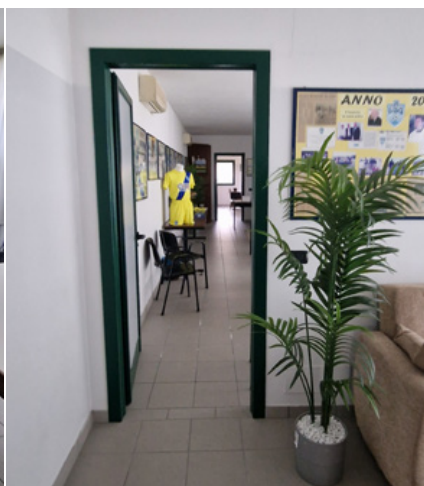
*Il percorso pavimentato a partire dall'ingresso su strada che raggiunge le tribune presenta larghezza di 1 m, opportuno portarlo a 1,50 m di sezione e completare il percorso in modo che raggiunga l'accesso del bar, dotando di area pavimentata almeno 1-2 tavoli esterni. Il percorso per raggiungere il bagno per il pubblico presenta pendenza significativa, da installarsi almeno un corrimano al pari dei gradini laterali da segnalarsi anche a non vedente. Inaccessibile il livello con i locali delle società, ai sensi del DM 236/89 la realizzazione di ascensori rimane preferibile mentre l'installazione di impianti servoscala sono da prevedersi solo in via alternativa; si ipotizza la realizzazione di un impianto elevatore esterno.*
