Città di  
**REZZATO**  
Provincia di Brescia

**Piano  
Eliminazione  
Barriere  
Architettoniche**

**Schede spazi pubblici e percorsi**

**Studio Bottani**  
Servizi tecnici  
Ingegneria e Architettura

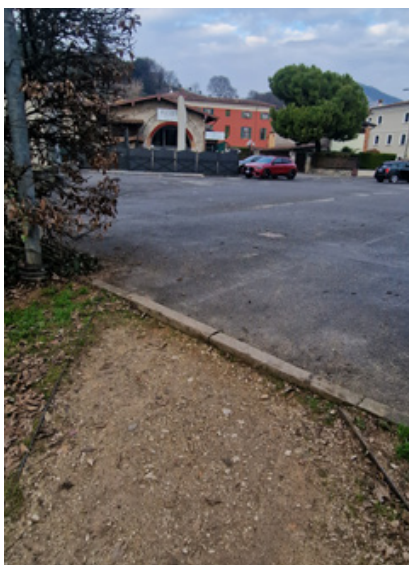
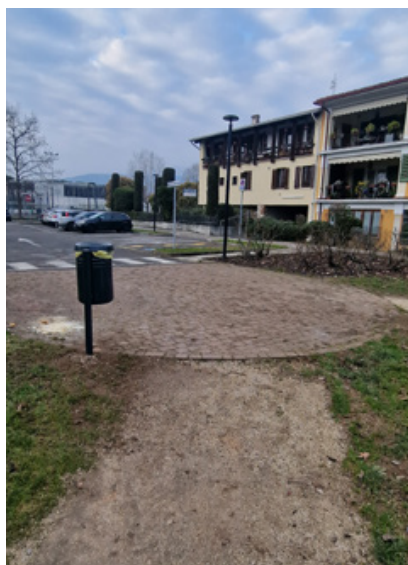
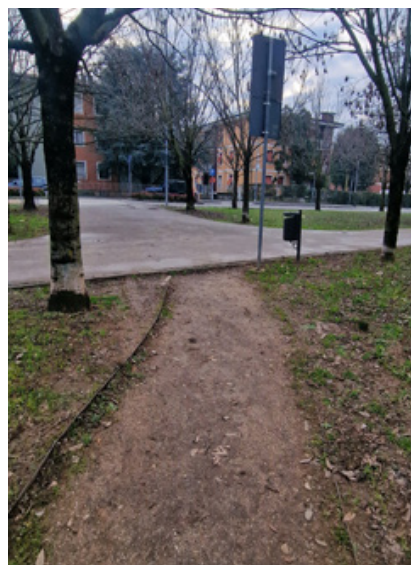
| Necessario migliorare tutti i raccordi tra le differenti pavimentazioni agli accessi, eliminando i salti di livello garantendo la complanarità delle superfici. | | | |

| Ambito | Criticità rilevata | Possibile intervento risolutivo | Rif. normativi | Stima Costo | Intervento realizzato |
|---|---|---|---|---|---|
| Accessi & percorsi | Accessi con salti di livello al cambio di pavimentazione | Riporto di materiale al fine di garantire la complanarità delle superfici eliminando i salti di livello | DM 236/89<br>8.2.1<br>LR 6/89<br>2.1 | 260,0 € | |

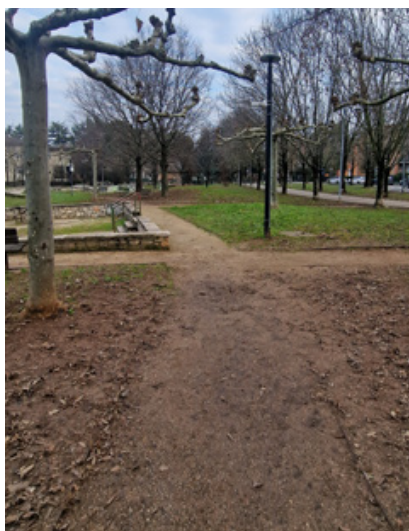
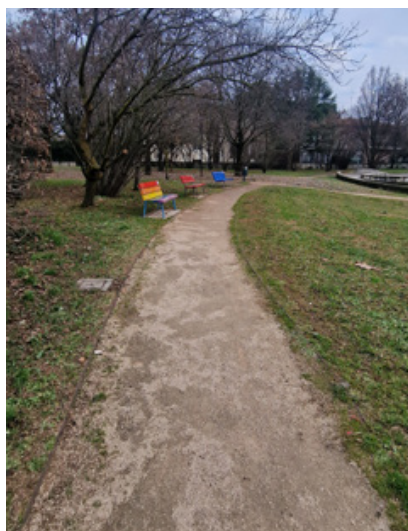
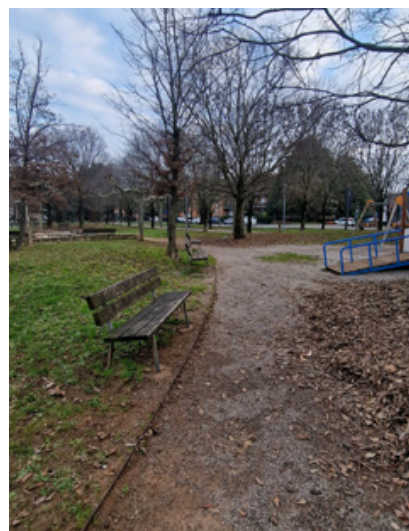
*I camminamenti sono realizzati in terra battuta, finitura non ottimale per essere percorsi da parte di una carrozzina, seppur sia garantito un sufficiente livello di compattezza ed omogeneità tali da renderli fruibili almeno nella bella stagione. Possibile procedere ad opere di rullatura e costipamento eliminando il materiale superficiale più grossolano per innalzare il livello di accessibilità.*

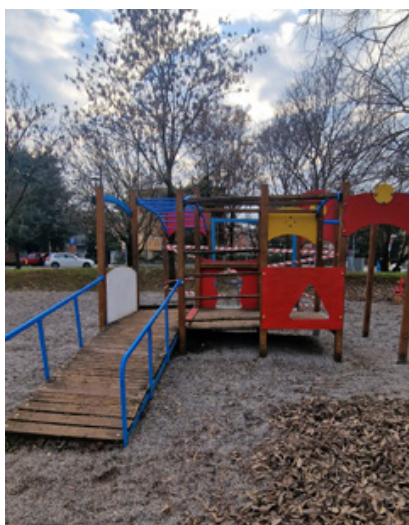
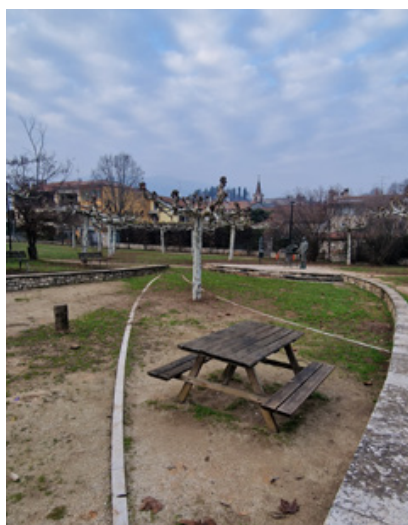
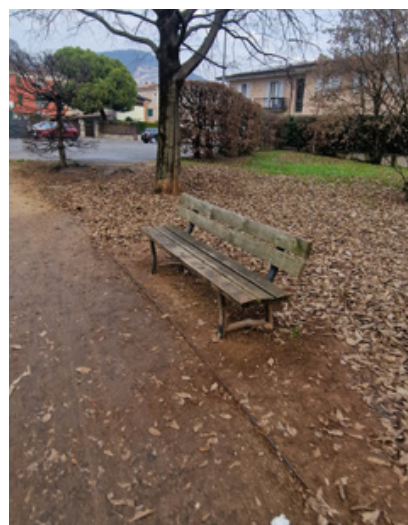
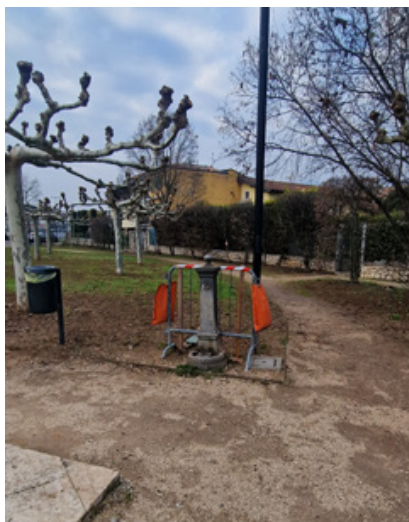
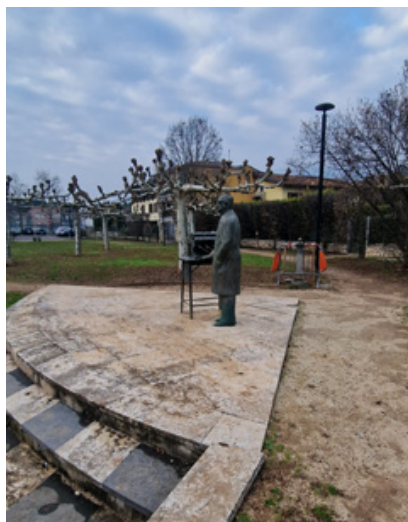
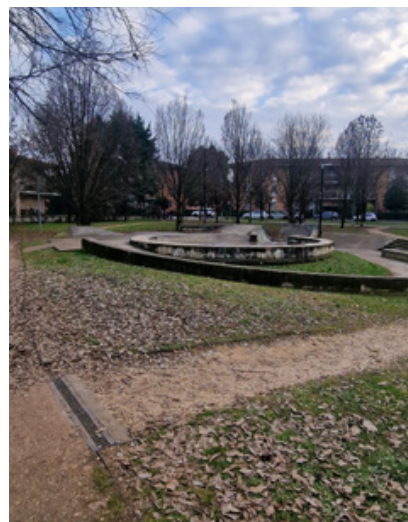
*Presenti panchine, tavoli da picnic, fontanella ed attrezzature ludiche per bambini, nessuna delle quali della tipologia inclusiva ( ad eccezione di un gioco multifunzione con rampa di accesso, inagibile al momento del sopralluogo e comunque posto su pavimentazione in ghiaia, inaccessibile). Possibile realizzare un'area giochi inclusiva, realizzata in piano con finitura in gomma colata antitrauma, aderente o collegata ai percorsi pedonali ed attrezzata con attrezzi ludici inclusivi. Nessuno dei tavoli*

*è posto in aderenza con i percorsi pedonali non risultando raggiungibile da parte di una carrozzina, da ricollocarsi o da realizzarsi percorso di avvicinamento.*

| Ambito | Criticità rilevata | Possibile intervento risolutivo | Rif. normativi | Stima Costo | Intervento realizzato |
|---|---|---|---|---|---|
| Arredi e attrezzature | Attrezzatura ludica implementabile con giochi accessibili anche a bambini con fragilità | Ipotesi installazione di tre nuovi giochi accessibili completi di pavimentazione in gomma colata antitrauma | -- | 18.000,0 € | |

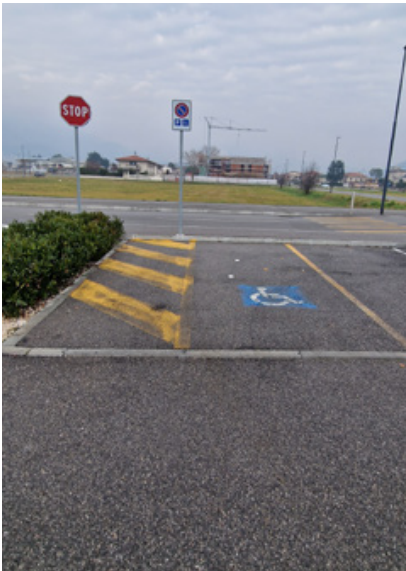
| <i>Da raccordarsi lo stallo al livello del percorso pedonale.</i> | | | |

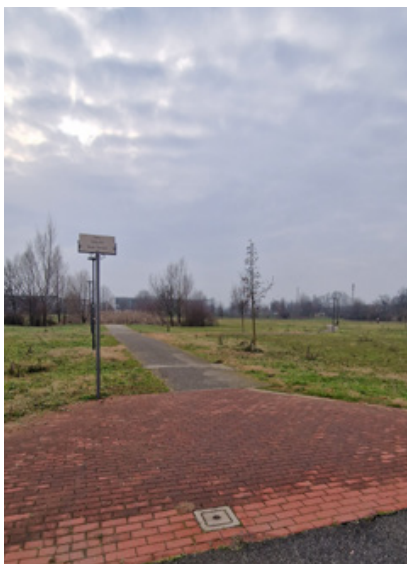
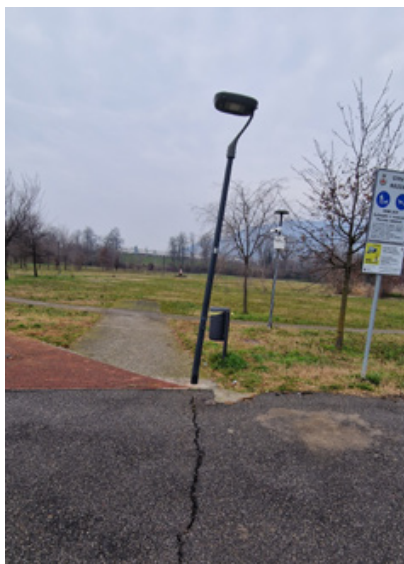
| <i>Accessibili gli accessi.</i> | | | |

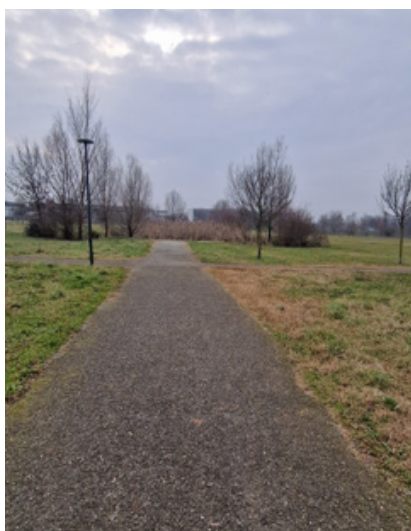
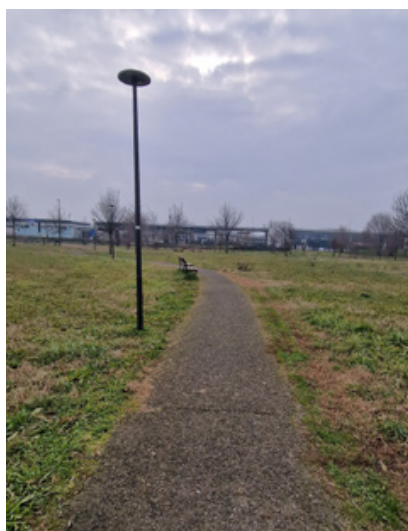
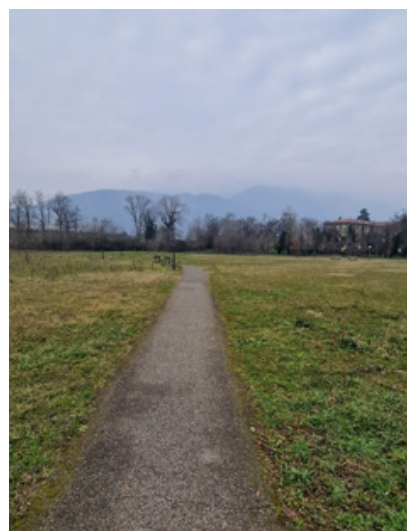
*Il percorso pedonale risulta pavimentato, perfettamente accessibile. Per innalzare ulteriormente il livello d'accessibilità, al fine di garantire orientamento ad utente non vedente, si potrà prevedere un ciglio sopraelevato di 10 cm dal calpestio e differenziato per materiale e colore dalla pavimentazione dei percorsi ed interrotto ogni 10 m da varchi che consentano l'accesso alle zone adiacenti non pavimentate ai sensi del DM 236/89.*

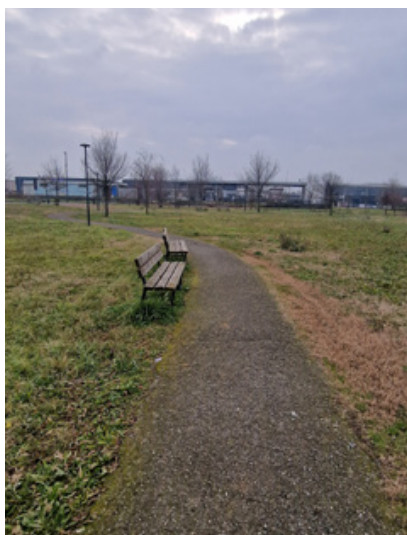
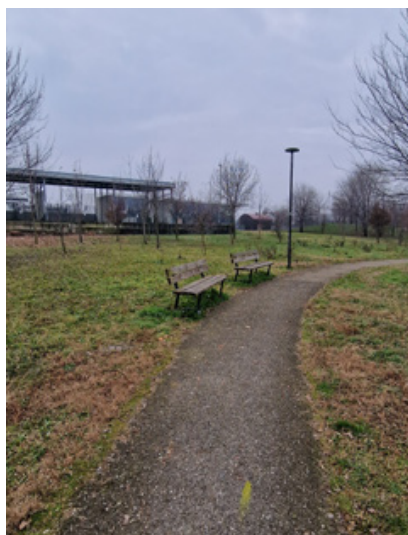
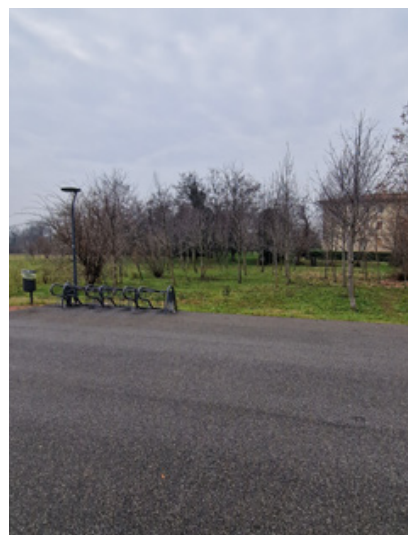
*Il parco nasce come un percorso nella natura, senza particolari attrezzature, se non alcune panchine. Opportuno realizzare a lato di almeno parte delle panchine un'area pavimentata per consentire l'accostamento e lo stazionamento di una carrozzina. Il posizionamento di una fontanella incrementerebbe il benessere ambientale e la vivibilità del Parco.*

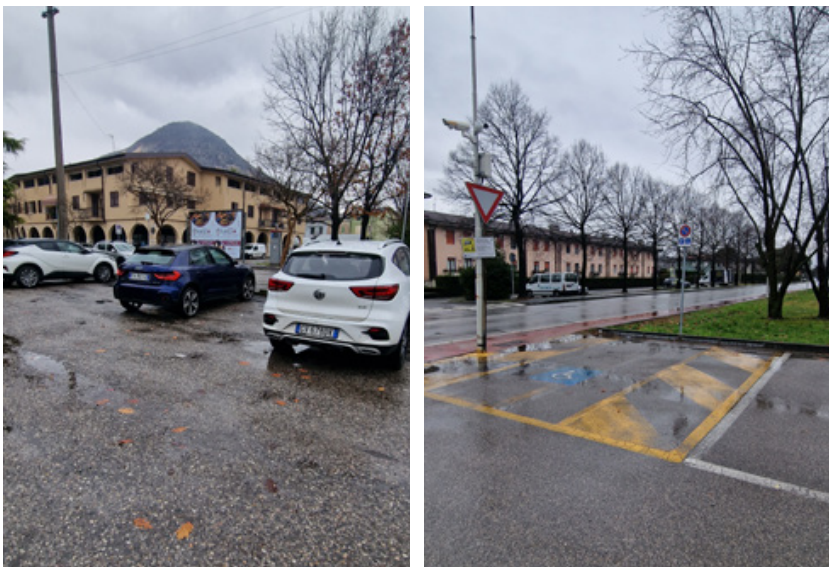
| <i>Presente uno stallo riservato in corrispondenza del parcheggio lato ingresso da Via Leonardo da Vinci, da realizzarsi anche in corrispondenza del parcheggio di Via Zanardelli.</i> | | | |

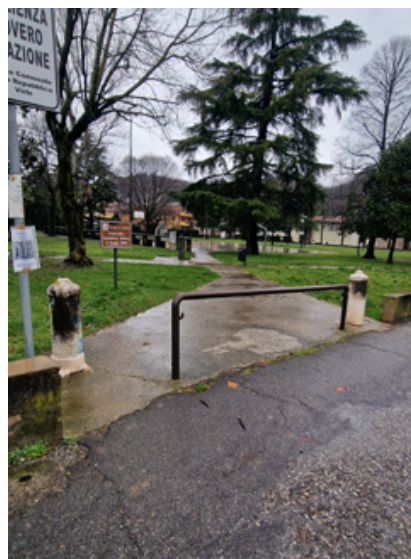
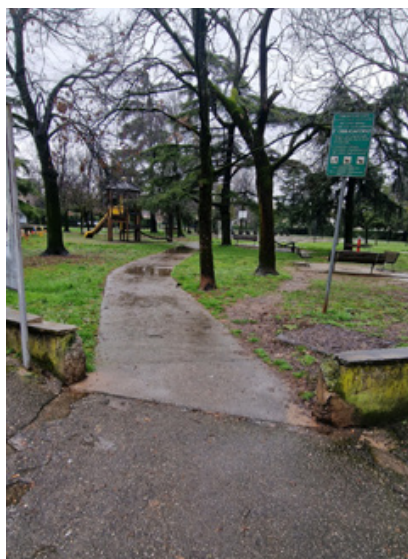
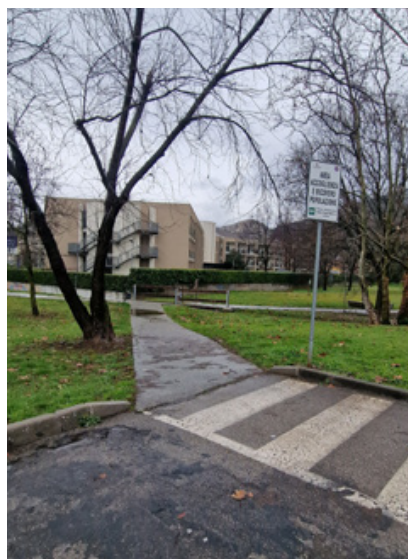
| <i>Accessibili con differenti livelli di accessibilità gli ingressi al parco.</i> | | | |

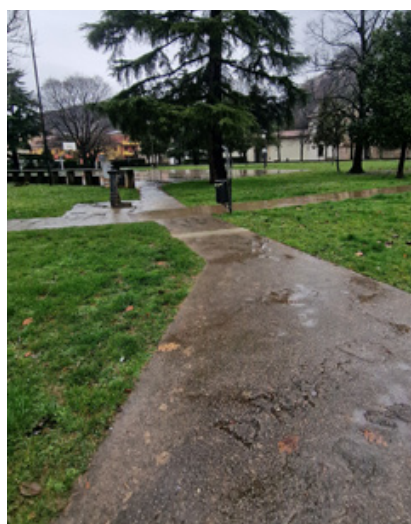
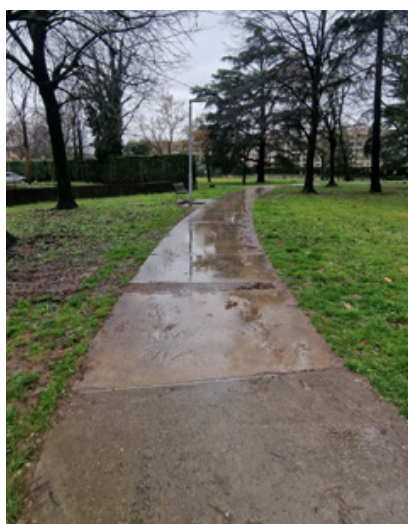
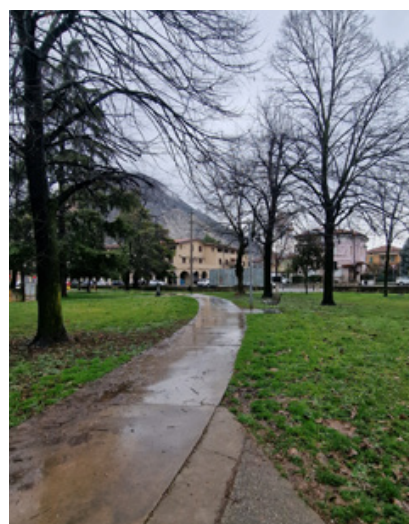
*Il percorso pedonale risulta pavimentato, perfettamente accessibile. Per innalzare ulteriormente il livello d'accessibilità, al fine di garantire orientamento ad utente non vedente, si potrà prevedere un ciglio sopraelevato di 10 cm dal calpestio e differenziato per materiale e colore dalla pavimentazione dei percorsi ed interrotto ogni 10 m da varchi che consentano l'accesso alle zone adiacenti non pavimentate ai sensi del DM 236/89.*

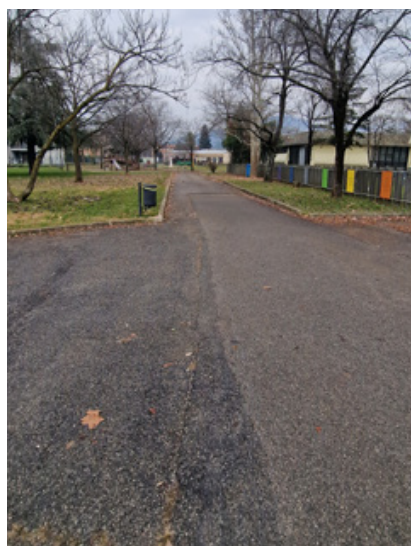
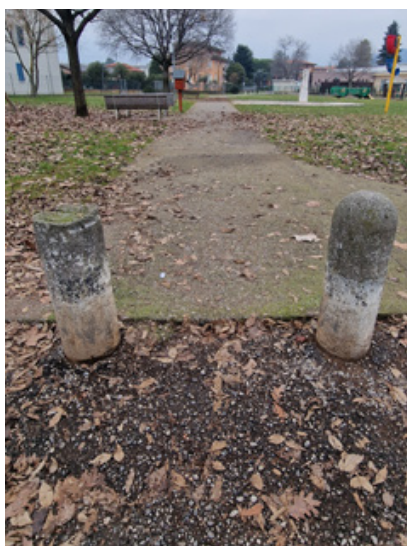
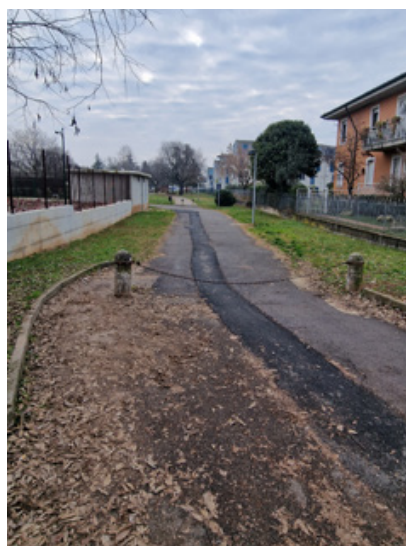
| <i>Gli accessi presentano pavimentazioni non perfettamente raccordate, da migliorarsi, garantendo la complanarità delle superfici. I dissuasori provocano un restringimento del percorso al limite lato accesso da Via Manzoni</i> | | | |

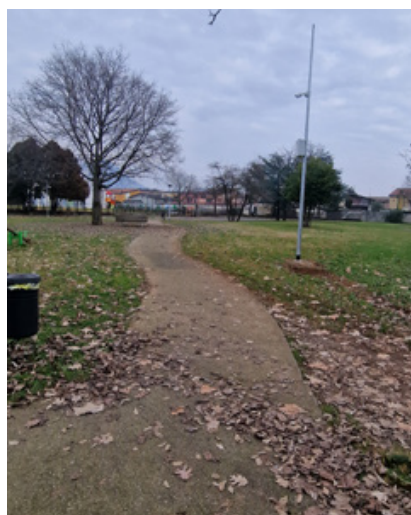
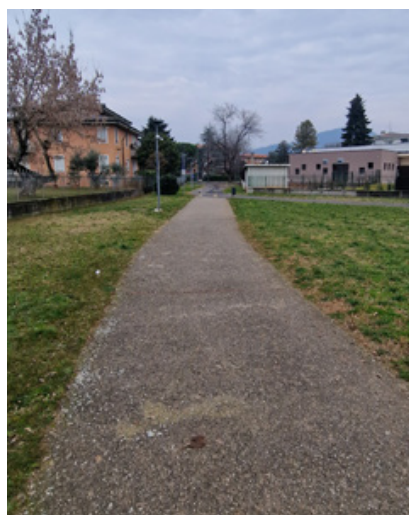
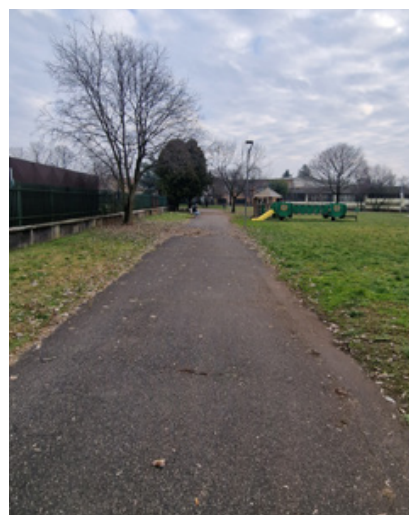
*I percorsi pedonali risultano pavimentati, perfettamente accessibili, al netto di alcune puntuali necessità di manutenzione. Per innalzare ulteriormente il livello d'accessibilità, al fine di garantire orientamento ad utente non vedente, si potrà prevedere un ciglio sopraelevato di 10 cm dal calpestio e differenziato per materiale e colore dalla pavimentazione dei percorsi ed interrotto ogni 10 m da varchi che consentano l'accesso alle zone adiacenti non pavimentate ai sensi del DM 236/89.*

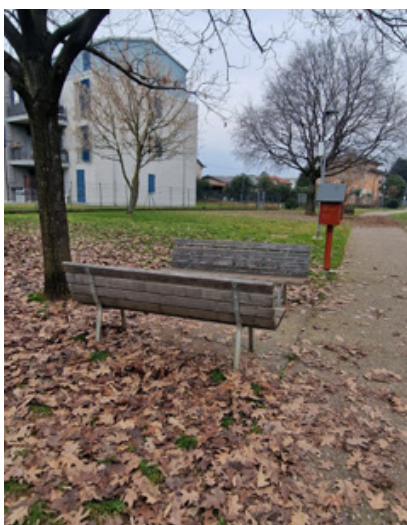
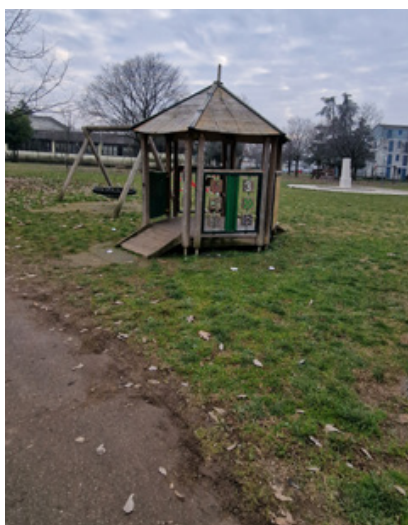
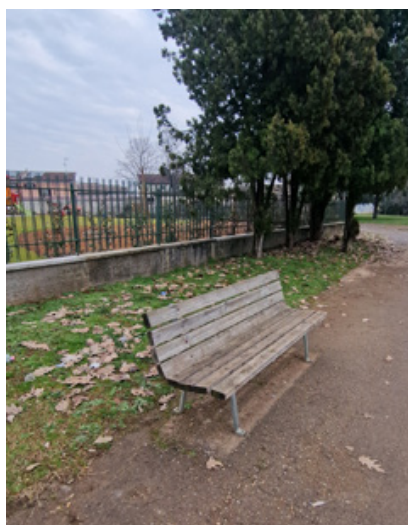
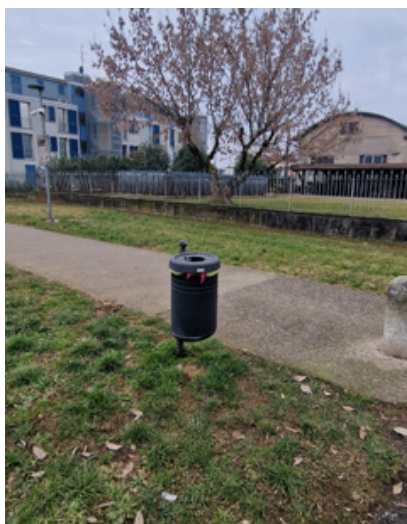
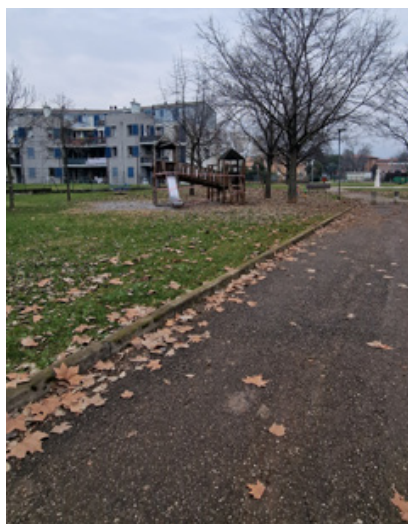
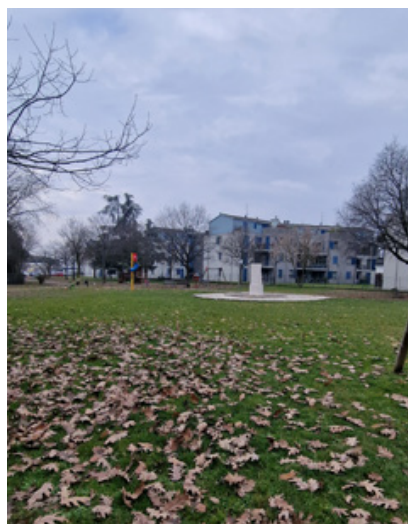
*Presenti panchine ed attrezzature ludiche per bambini, di cui alcune attrezzature anche della tipologia inclusiva (altalena con cestone e struttura a capanna), entrambi però risultano difficilmente*

*fruibili in quanto non raccordati al camminamento principale con una pavimentazione accessibile. Il posizionamento di una fontanella incrementerebbe il benessere ambientale e la vivibilità del Parco.*

| Ambito | Criticità rilevata | Possibile intervento risolutivo | Rif. normativi | Stima Costo | Intervento realizzato |
|---|---|---|---|---|---|
| Arredi e attrezzature | Attrezzature inclusive non accessibili non collegate al percorso con pavimentazione accessibile | Realizzazione di collegamenti in mattonelle di gomma compreso sottofondo | DM 236/89<br>8.2.1<br>LR 6/89<br>2.1 | 1.000,0 € | |
| Arredi e attrezzature | Assenza fontanella | Fornitura, posa ed allaccio nuova fontanella | -- | 2.000,0 € | |

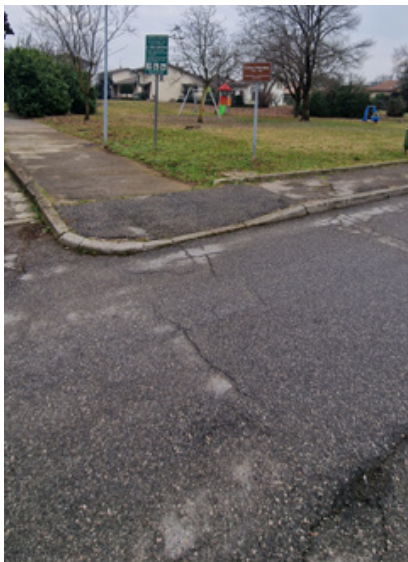
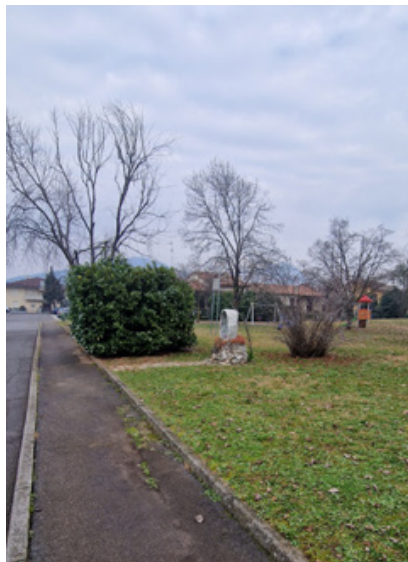
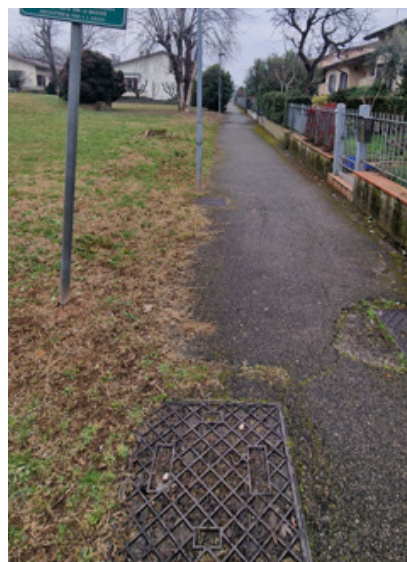
| Il parco risulta in continuità con i percorsi al perimetro senza elementi di chiusura. | | | | | |

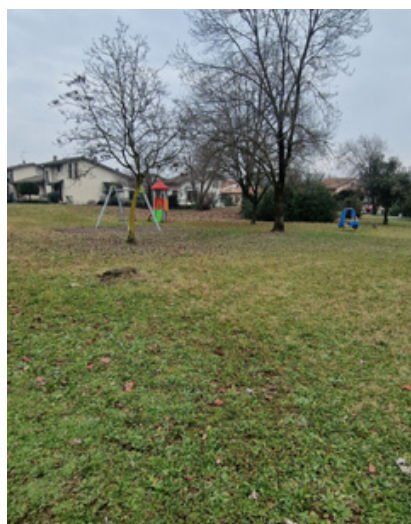
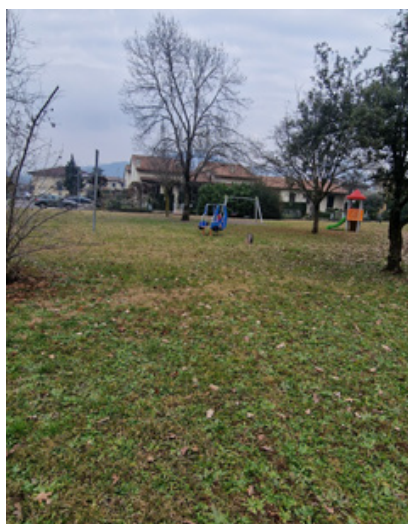
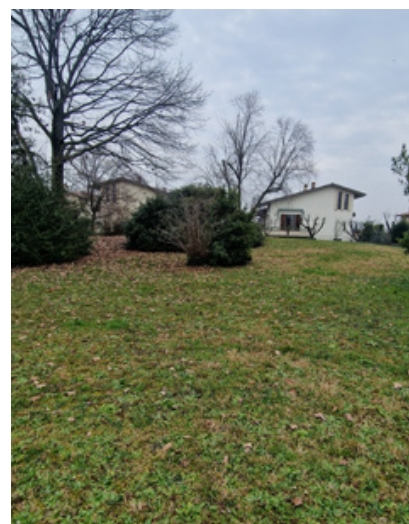
*Il parco risulta completamente a prato, finitura non accessibile da parte di una carrozzina, da realizzare un percorso interno che permetta di raggiungere i principali punti d'interesse, in alternativa a pavimentazioni artificiali o in pietra, è anche possibile ricorrere al calcestruzzo con adeguata rullatura e costipazione della stratigrafia del pacchetto e strato superficiale con pezzatura fine 1/3 mm al fine di consentire anche ad utente su sedia a ruote l'accesso all'area e la piena partecipazione sociale.*

| Ambito | Criticità rilevata | Possibile intervento risolutivo | Rif. normativi | Stima Costo | Intervento realizzato |
|---|---|---|---|---|---|
| Accessi & percorsi | Area a prato non accessibile da parte di utente su carrozzina | Realizzazione di percorso accessibile in finitura omogenea con aree per lo stazionamento e movimentazione carrozzina | DM 236/89<br>8.2.1<br>LR 6/89<br>2.1 | 14.000,0 € | |

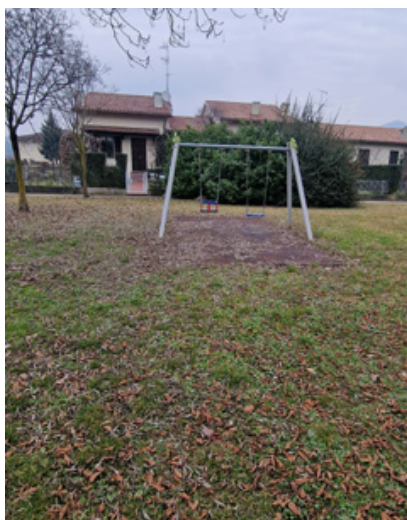
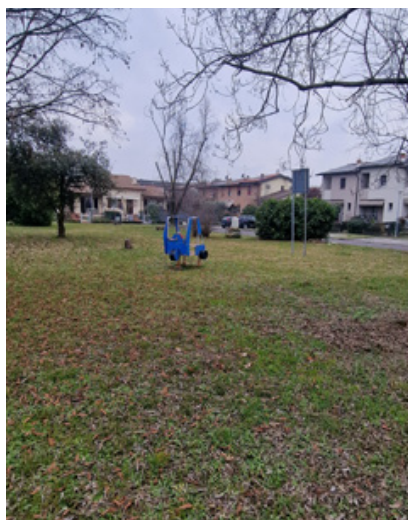
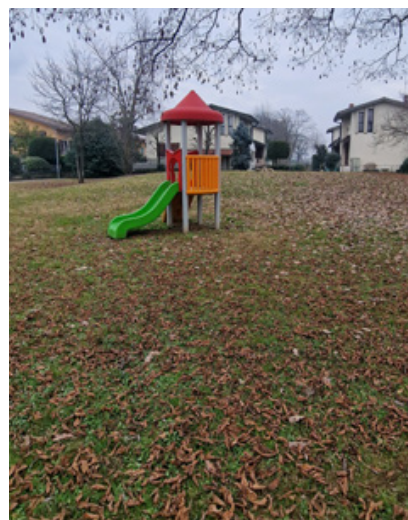
*Il parco è configurato ad oggi come un'area verde con la presenza di alcune attrezzature ludiche, possibile valorizzare l'area implementandone il livello di vivibilità realizzando anche un'area giochi inclusiva, posizionando panchine ed una fontanella.*

| Ambito | Criticità rilevata | Possibile intervento risolutivo | Rif. normativi | Stima Costo | Intervento realizzato |
|---|---|---|---|---|---|
| Arredi e attrezzature | Attrezzatura ludica implementabile con giochi accessibili anche a bambini con fragilità | Ipotesi installazione di tre nuovi giochi accessibili completi di pavimentazione in gomma colata antitrauma | -- | 18.000,0 € | |
| Arredi e attrezzature | Assenza panchine | Fornitura e posa di n. 4 nuove panchine complete di schienale e braccioli ed area pavimentata laterale per la sosta di carrozzina | -- | 3.000,0 € | |

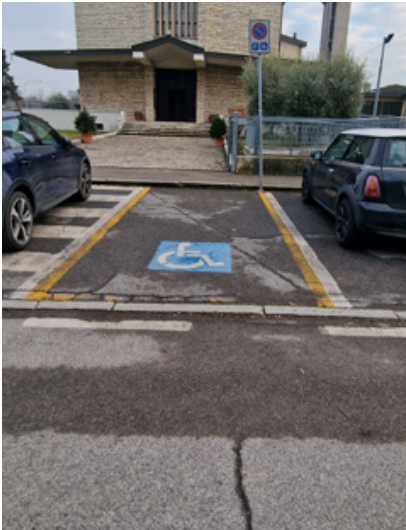
| <i>Lo stallo riservato presenta dimensioni inferiori allo standard indicato dal CdS, presente comunque area laterale zebra; da raccordarsi lo stallo al livello del marciapiede.</i> | | | | | |

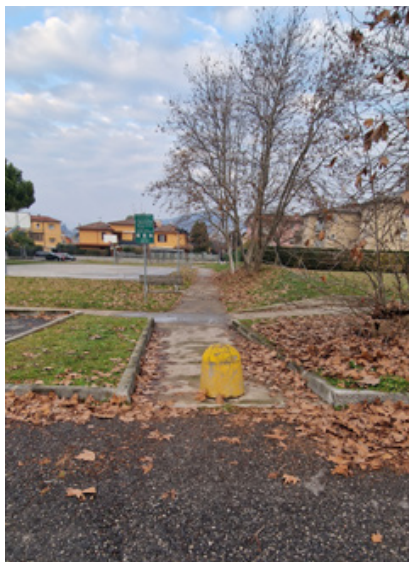
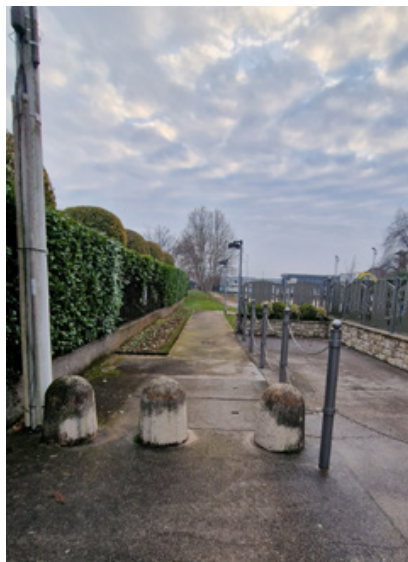
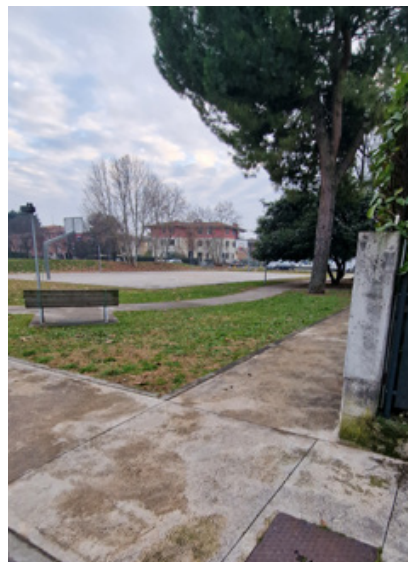
| <i>Gli elementi dissuasori agli accessi non garantiscono lo spazio minimo di passaggio per una carrozzina (almeno 90 cm).</i> | | | | | |

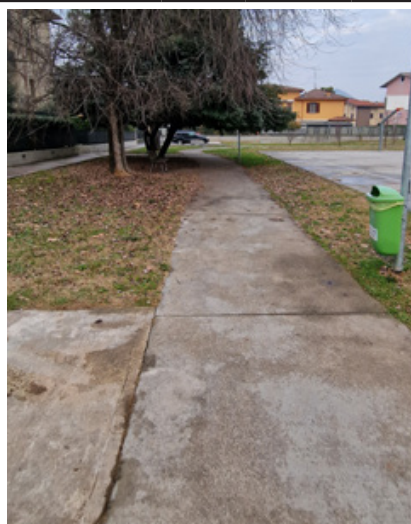
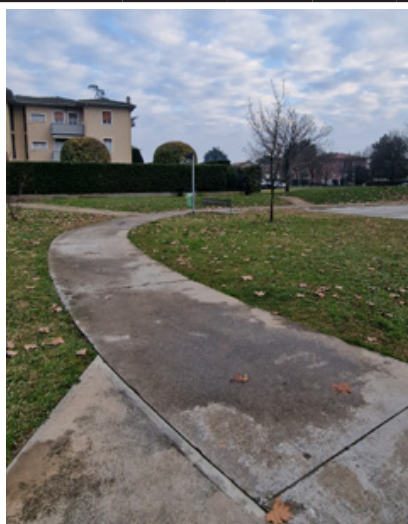
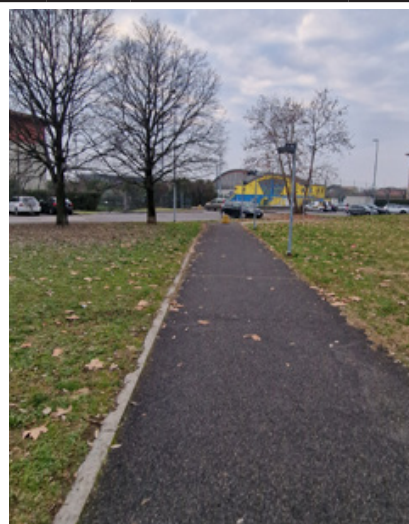
*Il percorso pedonale all'interno risulta pavimentato, perfettamente accessibile. Per innalzare ulteriormente il livello d'accessibilità, al fine di garantire orientamento ad utente non vedente, si potrà prevedere un ciglio sopraelevato di 10 cm dal calpestio e differenziato per materiale e colore dalla pavimentazione dei percorsi ed interrotto ogni 10 m da varchi che consentano l'accesso alle zone adiacenti non pavimentate ai sensi del DM 236/89.*

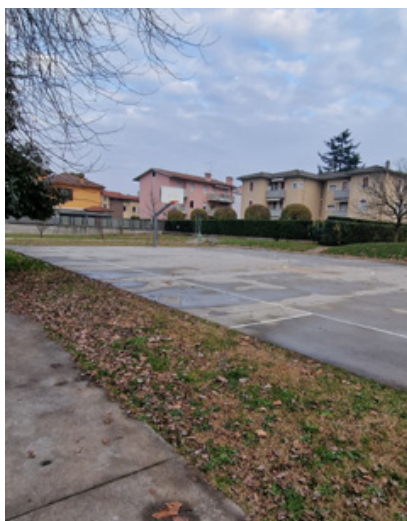
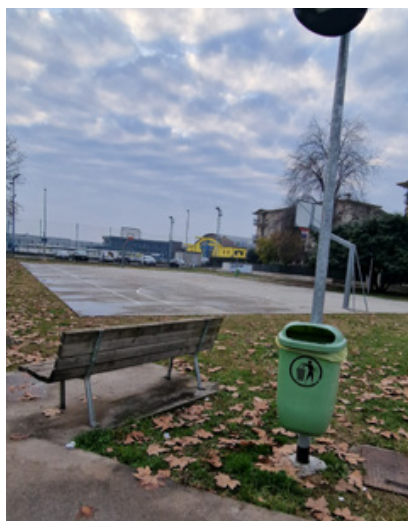
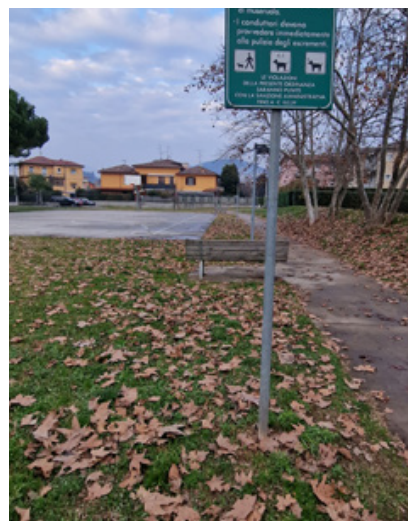
*Da realizzarsi raccordo pavimentato di collegamento tra i percorsi ed il campo da gioco. Il posizionamento di una fontanella incrementerebbe il benessere ambientale e la vivibilità del Parco.*

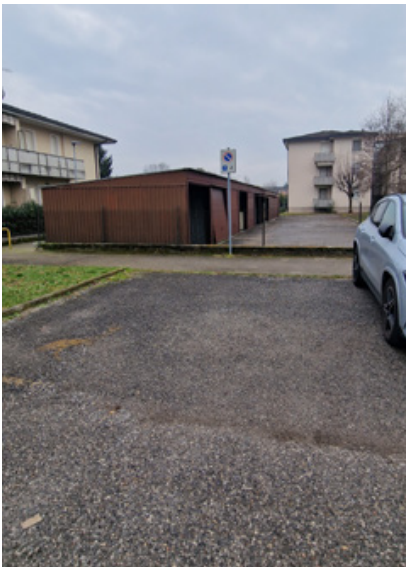
| <i>Assente segnaletica orizzontale.</i> | | | |

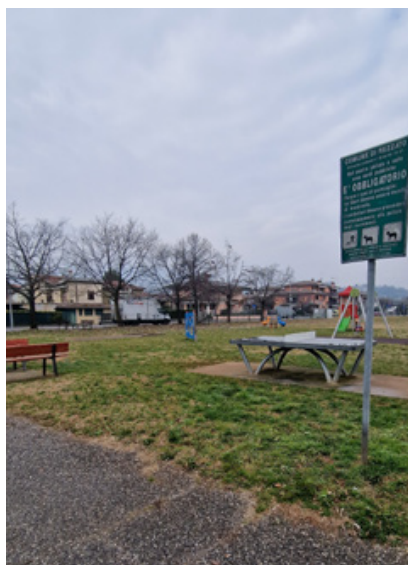
| <i>Il Parco risulta in continuità spaziale con i percorsi al perimetro.</i> | | | |

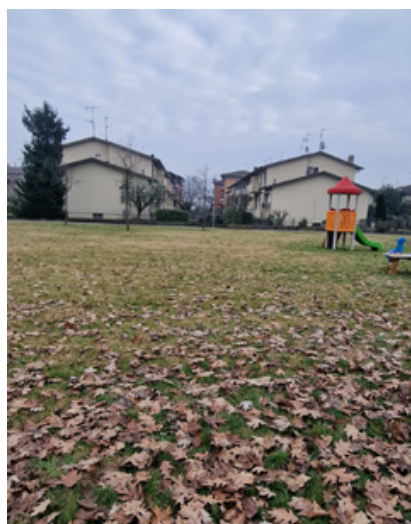
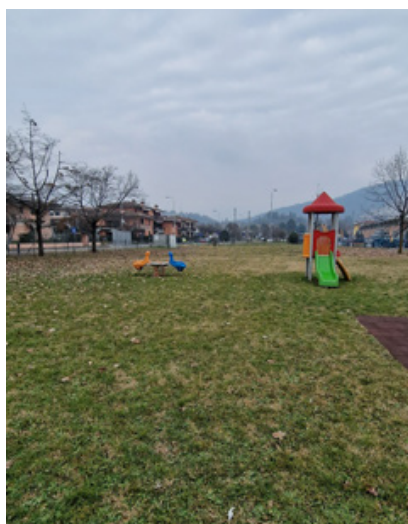
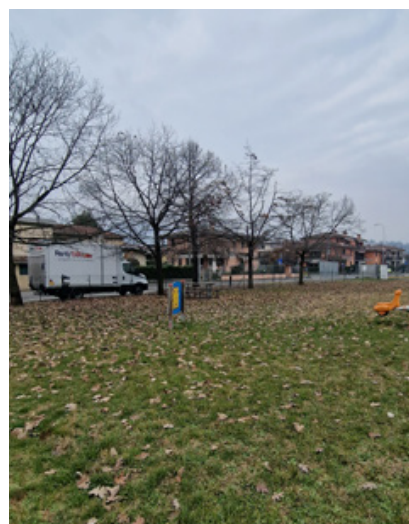
L'area risulta completamente a prato, non accessibile da persona su carrozzina, da realizzare un percorso interno che permetta di raggiungere i principali punti d'interesse, in alternativa a pavimentazioni artificiali o in pietra, è anche possibile ricorrere al calcestruzzo con adeguata rullatura e costipazione della stratigrafia del pacchetto e strato superficiale con pezzatura fine 1/3 mm al fine di consentire anche ad utente su sedia a ruote l'accesso all'area e la piena partecipazione sociale.

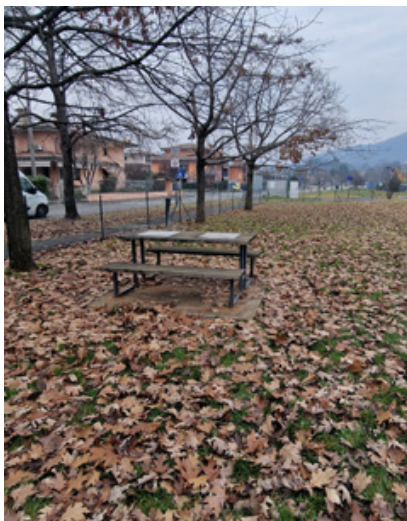
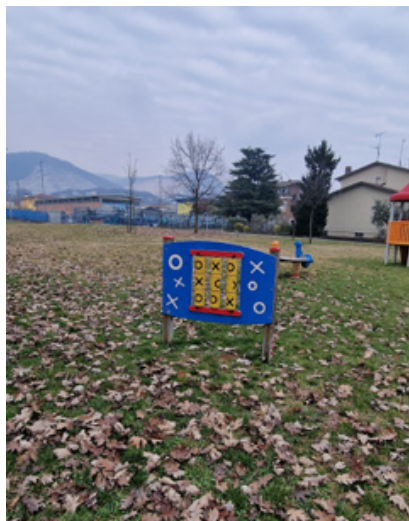
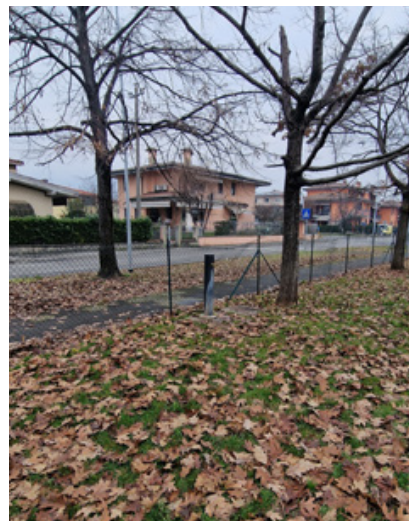
Presenti panchine ed attrezzature ludiche per bambini, di cui anche alcuni modelli inclusivi (due pannelli ludici, tuttavia irraggiungibili) possibile in futuro implementare la dotazione di attrezzature realizzando un'area inclusiva.

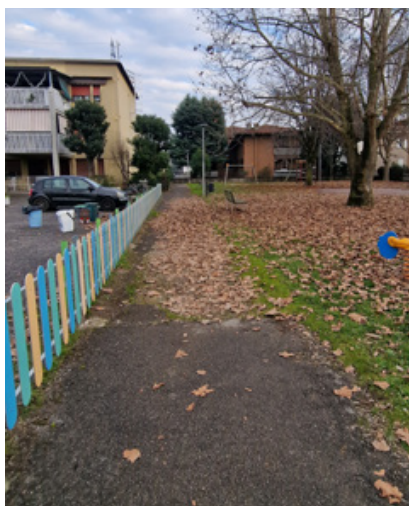
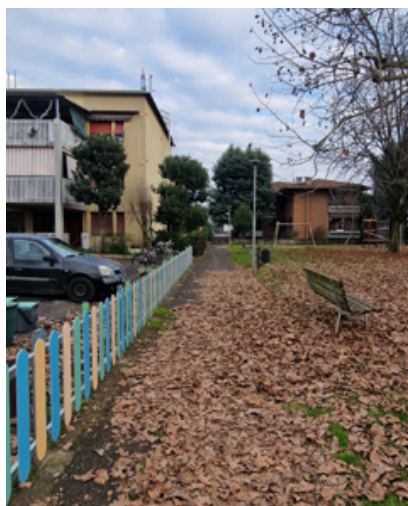
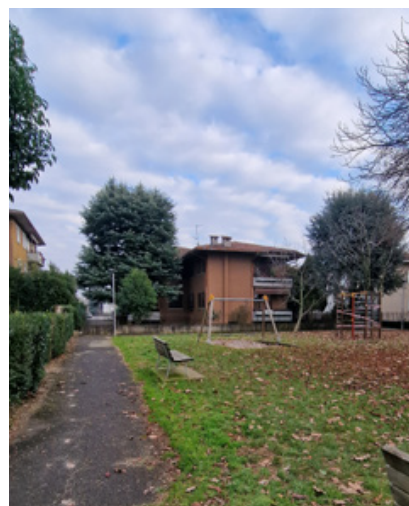
*Il parco presenta percorsi solo al perimetro, con area verde completamente a prato non fruibile da parte di utente con fragilità*

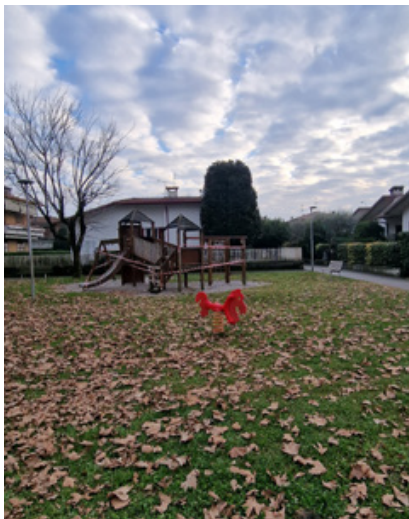
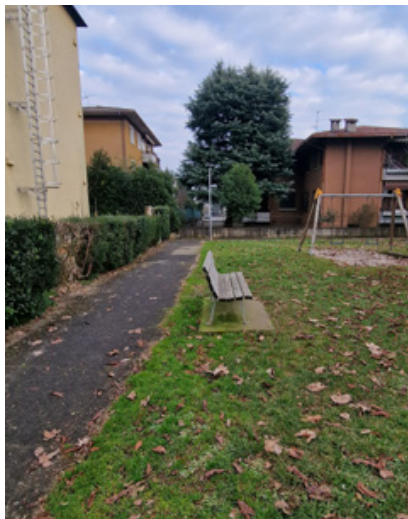
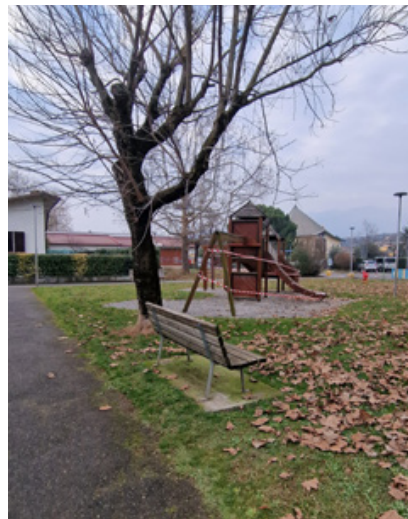
*Presenti panchine ed attrezzature ludiche per bambini, nessuna di queste tuttavia è della tipologia inclusiva, possibile realizzare un'area giochi inclusiva, realizzata in piano con finitura in gomma collata antitrauma, aderente o collegata ai percorsi pedonali ed attrezzata con attrezzi ludici inclusivi. Da realizzare aree laterali alle panchine in modo che anche utente su carrozzina possa stazionare e sia garantita la partecipazione sociale. Il posizionamento di una fontanella incrementerebbe il benessere ambientale e la vivibilità del Parco.*

| Ambito | Criticità rilevata | Possibile intervento risolutivo | Rif. normativi | Stima Costo | Intervento realizzato |
|---|---|---|---|---|---|
| Arredi e attrezzature | Assenza aree pavimentate a lato delle panchine che consentano lo stazionamento di una carrozzina | Realizzazione aree pavimentate a lato di parte delle panchine in finitura omogenea | DM 236/89<br>8.2.1<br>LR 6/89<br>2.1 | 700,0 € | |
| Arredi e attrezzature | Attrezzatura ludica implementabile con giochi accessibili anche a bambini con fragilità | Ipotesi installazione di tre nuovi giochi accessibili completi di pavimentazione in gomma colata antitrauma | -- | 18.000,0 € | |
| Arredi e attrezzature | Assenza fontanella | Fornitura, posa ed allaccio nuova fontanella | -- | 2.000,0 € | |

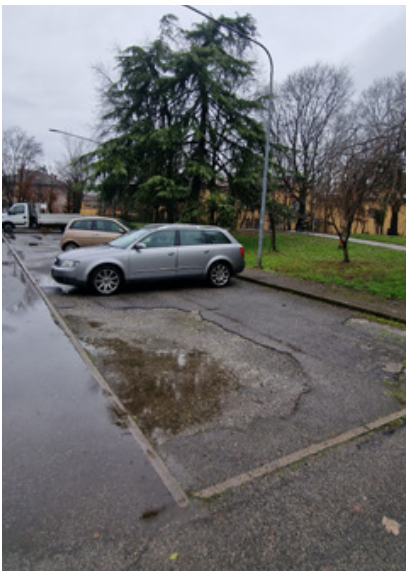
| Da realizzarsi uno stallò riservato in corrispondenza del parcheggio all'accesso da Via Padre Turati. | | | | | |

| Ambito | Criticità rilevata | Possibile intervento risolutivo | Rif. normativi | Stima Costo | Intervento realizzato |
|---|---|---|---|---|---|
| Parcheggi | Assenza stallo riservato | Realizzazione stallo riservato | D.P.R. n. 495/1992 e s.m.i. | 400,0 € | |

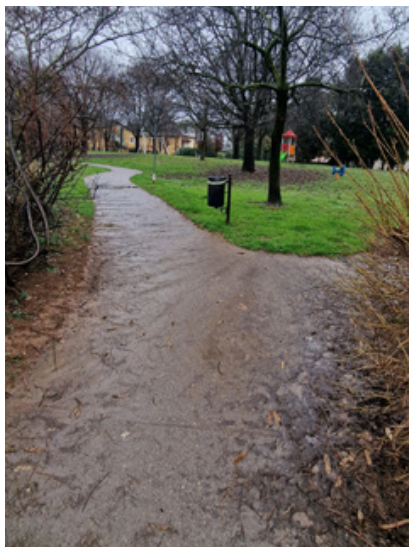
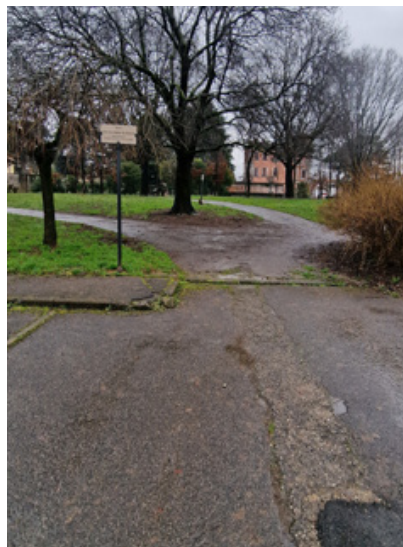
| Accessibili nel complesso gli accessi. | | | | | |

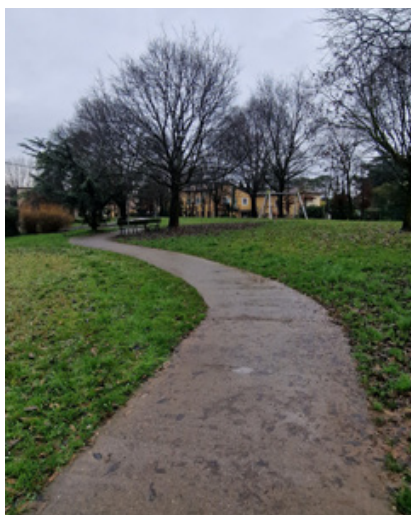
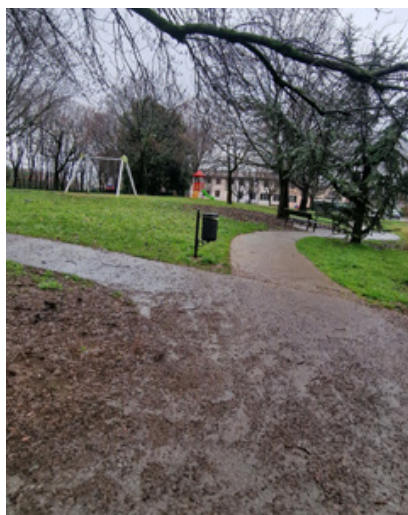
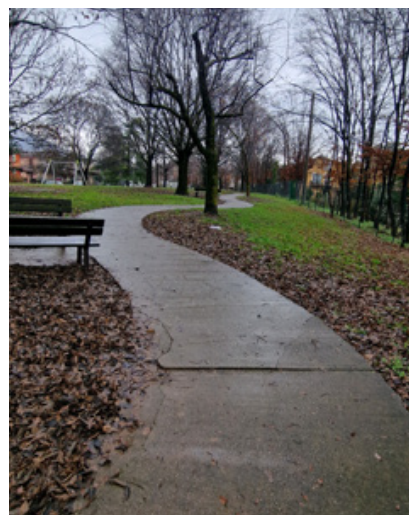
*Il percorso pedonale all'interno risulta pavimentato, risultando percorribile pur nell'ambito di un sito non pianeggiante. Per innalzare ulteriormente il livello d'accessibilità, al fine di garantire orientamento ad utente non vedente, si potrà prevedere un ciglio sopraelevato di 10 cm dal calpestio e differenziato per materiale e colore dalla pavimentazione dei percorsi ed interrotto ogni 10 m da varchi che consentano l'accesso alle zone adiacenti non pavimentate ai sensi del DM 236/89.*

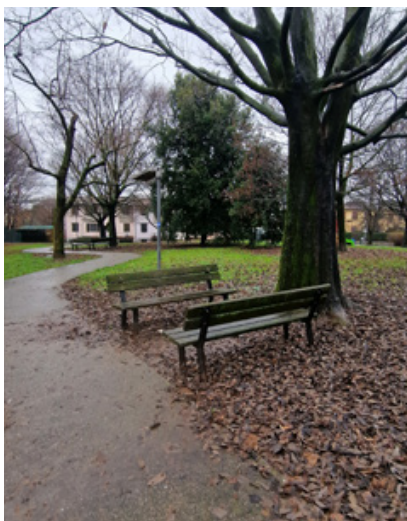
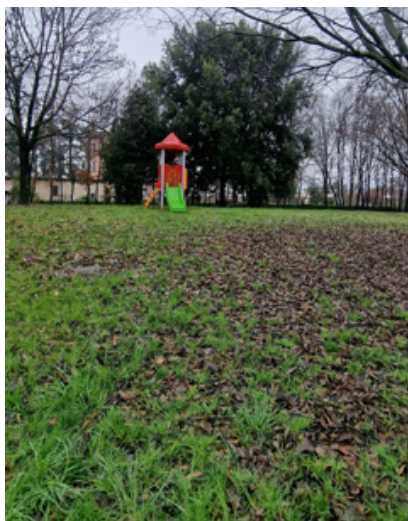
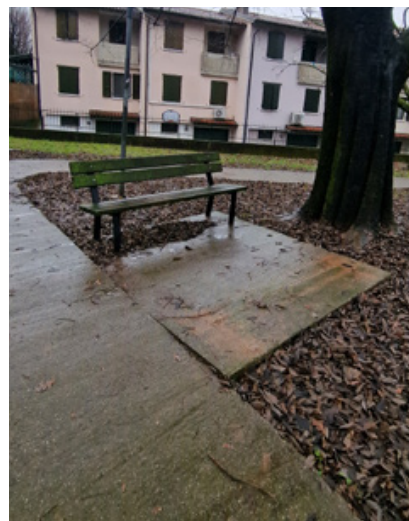
*Presenti attrezzature ludiche per bambini, in futuro si potrà pensare all'installazione anche di attrezzature inclusive, al momento non presenti. Il posizionamento di una fontanella incrementerebbe il benessere ambientale e la vivibilità dell'area, da verificarne la fattibilità.*

| Ambito | Criticità rilevata | Possibile intervento risolutivo | Rif. normativi | Stima Costo | Intervento realizzato |
|---|---|---|---|---|---|
| Arredi e attrezzature | Assenza fontanella | Fornitura, posa ed allaccio nuova fontanella | -- | 2.000,0 € | |

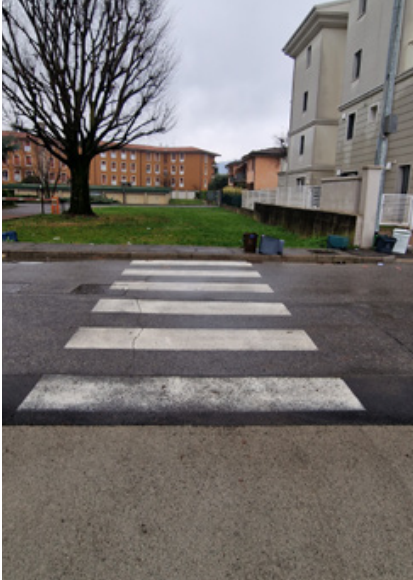
| Via Manzoni | |
|---|---|
| Indicazione posizione: attraversamento pedonale altezza Scuola dell'infanzia | Numero intervento |
| Tipologia criticità: presenza di gradino attraversamento pedonale ed assenza segnalazione attraversamento pedonale per non vedenti. (gradino su un lato e segnalazione tattilo-plantare entrambi lati) | 01 |

| Via Manzoni | |
|---|---|
| <p>Descrizione prestazionale possibile intervento:</p> <p>Eliminazione del dislivello tramite raccordo dei percorsi pedonali realizzando due rampe di pendenza preferibilmente non superiore al 5% con integrazione di segnalazione di attraversamento pedonale attraverso collocazione di adeguata segnaletica tattilo plantare in gres porcellanato da esterno.</p> | |

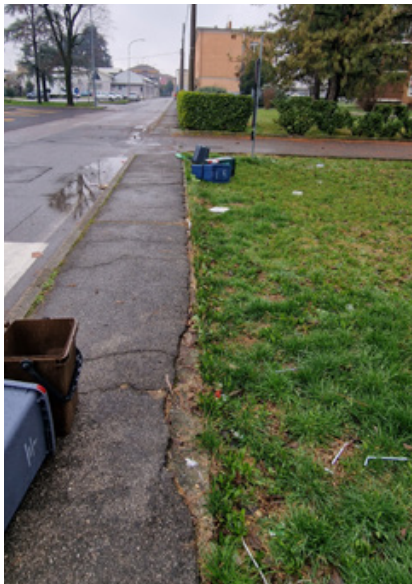
| Via Manzoni | |
|---|---|
| Indicazione posizione: marciapiede altezza civico 19 | Numero intervento |
| Tipologia criticità: Assenza linea guida naturale non vedente | <b>02</b> |

| Via Manzoni | |
|---|---|
| Descrizione prestazionale possibile intervento: Posizionamento di cordolo su uno dei due lati del percorso. Cordolo rialzato di 15 cm rispetto al piano di calpestio. | |

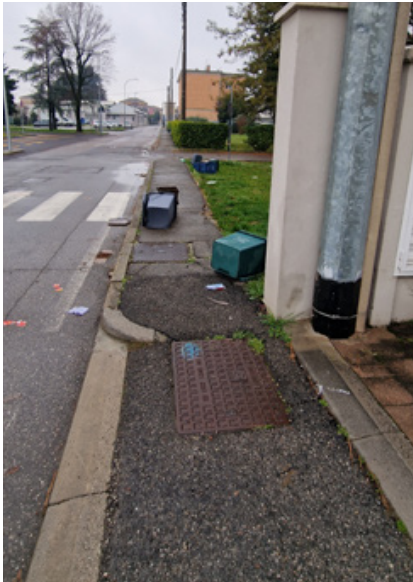
| Via Manzoni | |
|---|---|
| Indicazione posizione: altezza accesso pedonale civico 19 | Numero intervento |
| Tipologia criticità: Ostacolo che provoca riduzione di percorso pedonale inferiore a 90 cm | <b>03</b> |

| Via Manzoni | |
|---|---|
| <p>Descrizione prestazionale possibile intervento:</p> <p>Rifacimento del marciapiede o percorso pedonale esistente previa demolizione della pavimentazione compreso il sottofondo. Il nuovo piano di calpestio dovrà risultare compatto, omogeneo con pendenza trasversale non superiore all'1%.</p> <p><i>Miglioramento raccordo con eliminazione del cordolo curvilineo.</i></p> | |
