Città di  
**REZZATO**  
Provincia di Brescia

**Piano  
Eliminazione  
Barriere  
Architettoniche**

**Schede spazi pubblici e percorsi**

**Studio Bottani**  
Servizi tecnici  
Ingegneria e Architettura

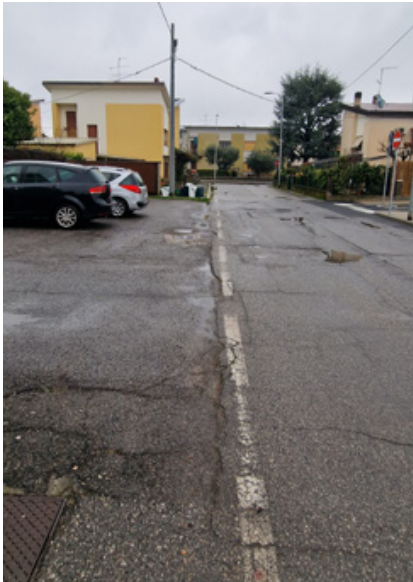
| Via Manzoni | |
|---|---|
| Indicazione posizione: altezza civico 21 | Numero intervento |
| Tipologia criticità: Assenza percorso pedonale a raso | <b>04</b> |

| Via Manzoni | |
|---|---|
| <p>Descrizione prestazionale possibile intervento:<br/> Realizzazione di segnaletica orizzontale indicante il percorso pedonale integrato con segnaletica tattilo plantare per non vedente.</p> | |

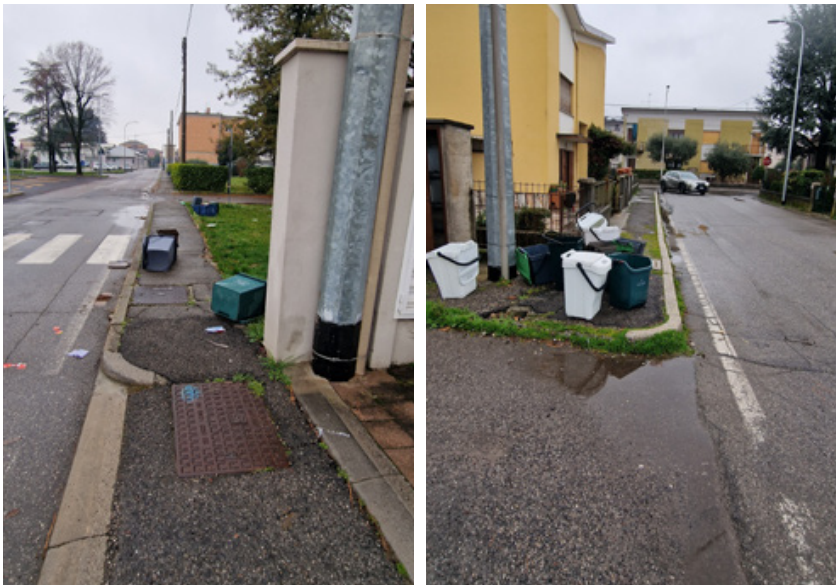
| Via Manzoni | |
|---|---|
| <p>Descrizione prestazionale possibile intervento:</p> <p><i>Opportuno, laddove possibile, almeno in quelle Vie dove si concentrano servizi pubblici o particolari punti d'interesse per la cittadinanza, individuare posizioni dove allocare i cestini e sacchi della raccolta differenziata, nelle nuove progettazioni si potranno individuare fasce in cui collocare tutti quegli elementi che possono costituire ostacoli fissi o mobili (pali pubblica illuminazione, cabine dei sottoservizi..) lasciando liberi i marciapiedi.</i></p> | |

| Via Manzoni | |
|---|---|
| <p>Riferimenti normativi:</p> <p>DM 236/89 artt. 4.2.1 e 8.2.1 - DPR 503/96 artt. 4e5</p> | |

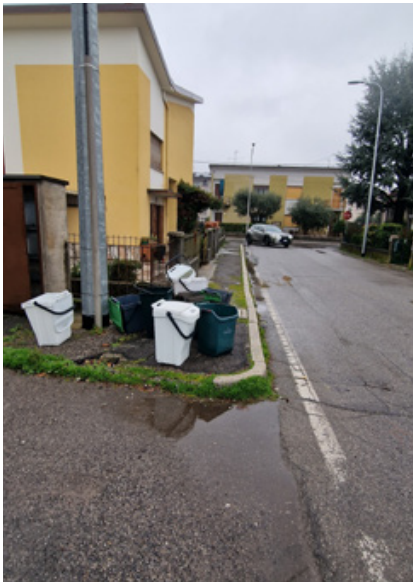
| Via Manzoni | |
|---|---|
| Indicazione posizione: altezza civico 21 | Numero intervento |
| Tipologia criticità: Dislivello su percorso pedonale | <b>06</b> |

| Via Manzoni | |
|---|---|
| <p>Descrizione prestazionale possibile intervento:<br/> Adeguamento di percorso pedonale al fine di eliminare i salti di livello tramite demolizione e rifacimento della pavimentazione esistente allo scopo di creare una nuova rampa di pendenza, laddove possibile non superiore al 5%.</p> | |

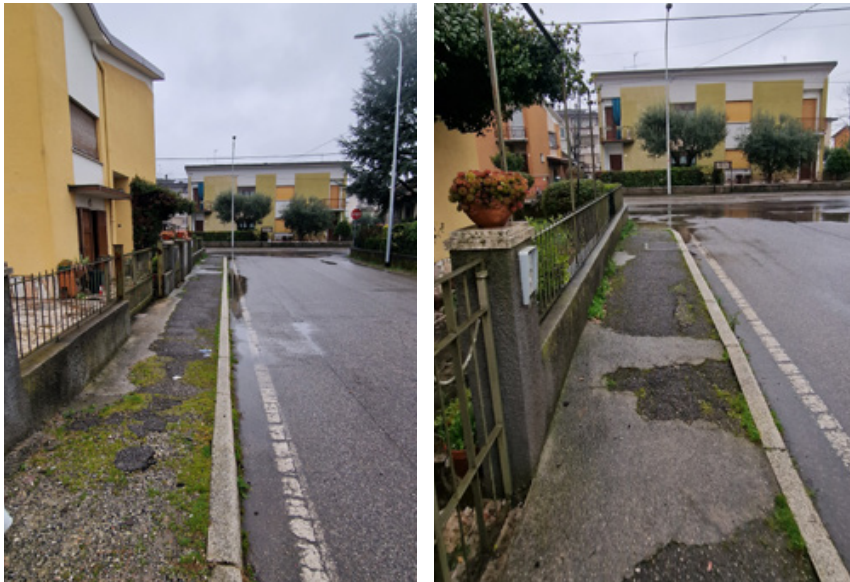
| Via Manzoni | |
|---|---|
| <p>Descrizione prestazionale possibile intervento:<br/> Adeguamento della pavimentazione dissestata tramite rimozione e rifacimento dello strato di finitura in modo da ottenere un piano di calpestio compatto, omogeneo e perfettamente complanare alla pavimentazione esistente.</p> | |

| Via Manzoni | |
|---|---|
| <p>Riferimenti normativi:<br/> DM 236/89 art. 4.2.1 e 8.2.1- DPR 503/96 artt. 4e5</p> | |
| <p>Stima costo intervento possibile risolutivo: <b>1.600,0 €</b></p> | |

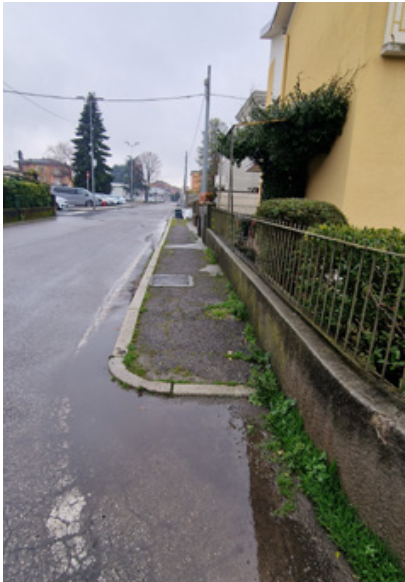
| Via Manzoni | |
|---|---|
| Indicazione posizione: angolo con Via Volta | Numero intervento |
| Tipologia criticità: Percorsi pedonali non raccordati con presenza di gradino superiore a 2,5 cm | <b>08</b> |

| Via Manzoni | |
|---|---|
| <p>Descrizione prestazionale possibile intervento:</p> <p>Raccordo dei diversi livelli dei percorsi pedonali tramite riporto di materiale coerente con le tipologie di pavimentazioni preesistenti.</p> <p><i>Da verificare pendenze allontanamento acqua piovana.</i></p> | |

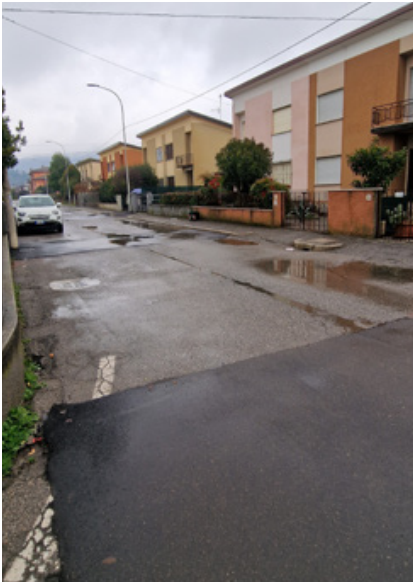
| Via Volta | |
|---|---|
| Indicazione posizione: intersezione con Via Manzoni | Numero intervento |
| Tipologia criticità: Assenza continuità percorsi pedonali | <b>09</b> |

| Via Volta | |
|---|---|
| <p>Descrizione prestazionale possibile intervento:<br/> Realizzazione di attraversamento pedonale con adeguata segnaletica tattilo plantare in mattonelle in gres porcellanato da esterno.</p> | |

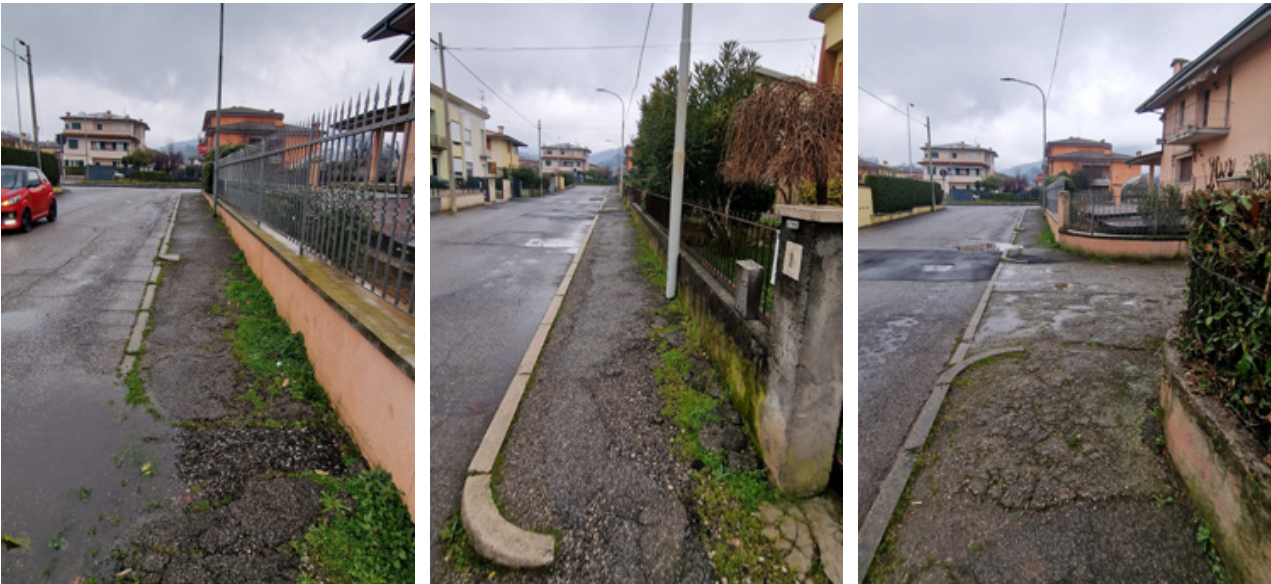
| Via Volta | |
|---|---|
| <p>Descrizione prestazionale possibile intervento:</p> <p>Adeguamento della pavimentazione dissestata tramite rimozione e rifacimento dello strato di finitura in modo da ottenere un piano di calpestio compatto, omogeneo e perfettamente complanare alla pavimentazione esistente.</p> | |

| Via Volta | |
|---|---|
| <p>Riferimenti normativi:</p> <p>DM 236/89 art. 4.2.1 e 8.2.1- DPR 503/96 artt. 4e5</p> | |
| <p>Stima costo intervento possibile risolutivo: <b>12.000,0 €</b></p> | |

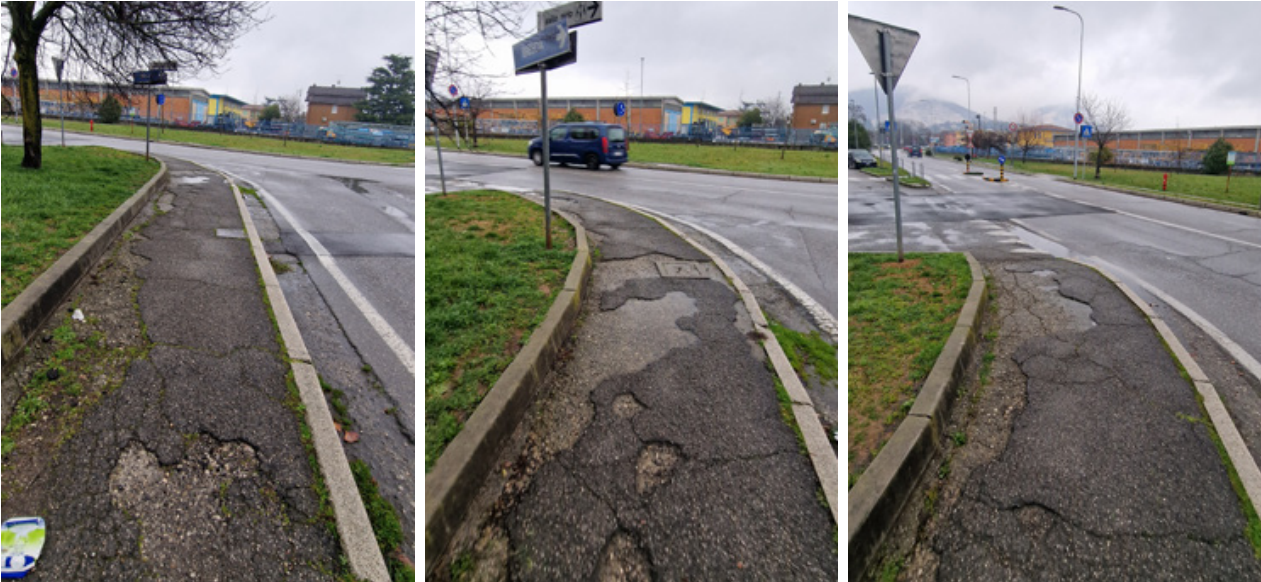
| Via Cavour | |
|---|---|
| <p>Descrizione prestazionale possibile intervento:</p> <p>Adeguamento della pavimentazione dissestata tramite rimozione e rifacimento dello strato di finitura in modo da ottenere un piano di calpestio compatto, omogeneo e perfettamente complanare alla pavimentazione esistente.</p> | |

| Via Cavour | |
|---|---|
| <p>Riferimenti normativi:</p> <p>DM 236/89 art. 4.2.1 e 8.2.1- DPR 503/96 artt. 4e5</p> | |
| <p>Stima costo intervento possibile risolutivo: <b>2.000,0 €</b></p> | |

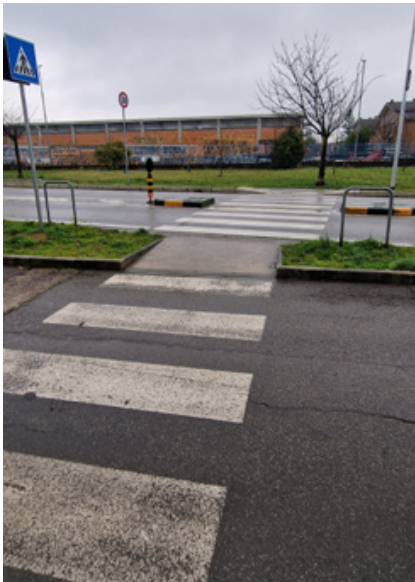
| Via Castellini | |
|---|---|
| Tipologia criticità: Assenza segnalazione attraversamento pedonale per non vedenti (ambo i lati) | <b>13</b> |

| Via Castellini | |
|---|---|
| <p>Descrizione prestazionale possibile intervento:<br/> Segnalazione di attraversamento pedonale mediante collocazione di adeguata segnaletica tattilo plantare in mattonelle in gres.</p> | |

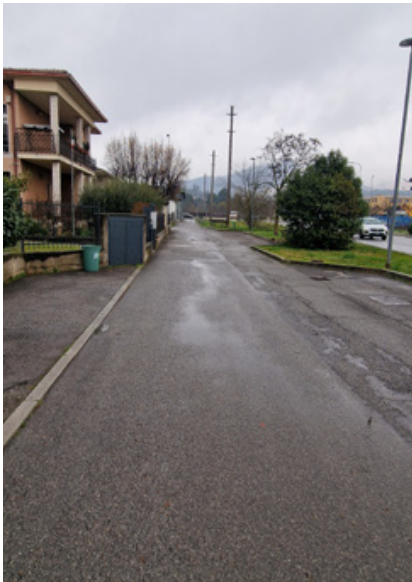
| Via Castellini | |
|---|---|
| Tipologia criticità: Assenza percorso pedonale a raso | <b>14</b> |

| Via Castellini | |
|---|---|
| <p>Descrizione prestazionale possibile intervento:<br/> Realizzazione di segnaletica orizzontale indicante il percorso pedonale integrato con cordolo di delimitazione della carreggiata realizzato con polimeri rigenerati.</p> | |

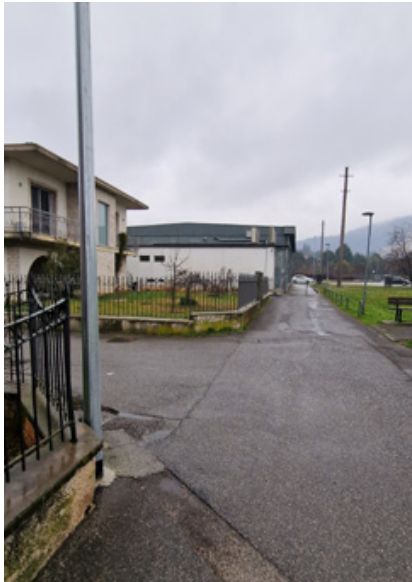
| Via Castellini | |
|---|---|
| Tipologia criticità: Assenza attraversamento pedonale | <b>15</b> |

| Via Castellini | |
|---|---|
| <p>Descrizione prestazionale possibile intervento:<br/> Realizzazione di nuove zebrature al fine di segnalare attraversamento pedonale con integrazione di adeguata segnaletica tattilo plantare in mattonelle in gres porcellanato da esterno.</p> | |

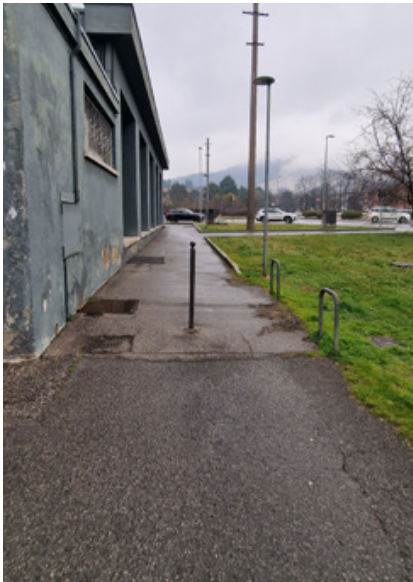
| Via Castellini | |
|---|---|
| Tipologia criticità: Elemento su percorso pedonale non individuabile da parte di utente ipovedente | <b>16</b> |

| Via Castellini | |
|---|---|
| <p>Descrizione prestazionale possibile intervento:<br/> Applicazione di fascia catarifrangente o comunque in colorazione a contrasto con l'intorno su elemento esistente.</p> | |

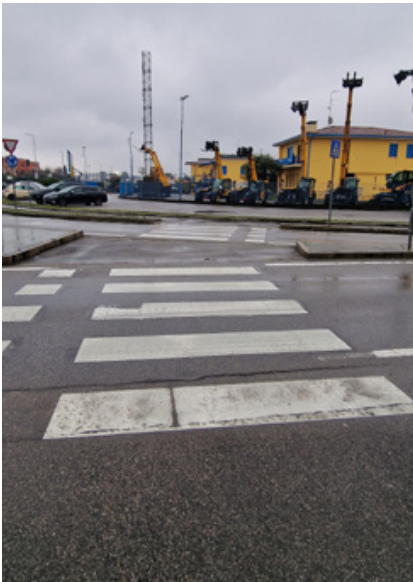
| Via Castellini | |
|---|---|
| Indicazione posizione: attraversamento pedonale altezza intersezione con Via Garibaldi | Numero intervento |
| Tipologia criticità: Assenza segnalazione attraversamento pedonale per non vedenti (ambo i lati) | 17 |

| Via Castellini | |
|---|---|
| <p>Descrizione prestazionale possibile intervento:</p> <p>Segnalazione di attraversamento pedonale mediante collocazione di adeguata segnaletica tattilo plantare in mattonelle in gres.</p> | |

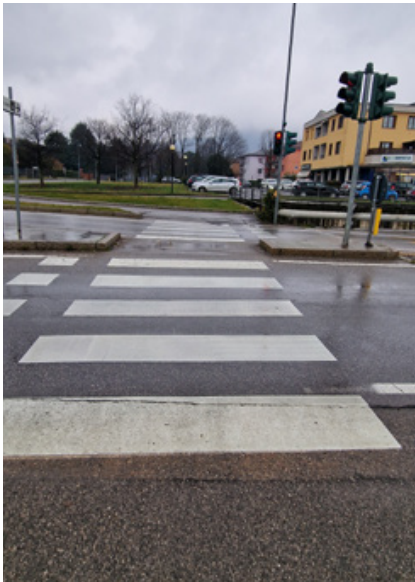
| Via Garibaldi | |
|---|---|
| Tipologia criticità: Assenza segnalazione attraversamento pedonale per non vedenti (ambo i lati) | <b>18</b> |

| Via Garibaldi | |
|---|---|
| <p>Descrizione prestazionale possibile intervento:</p> <p>Segnalazione di attraversamento pedonale mediante collocazione di adeguata segnaletica tattilo plantare in gres porcellanato da esterno.</p> <p><i>Segnalatore acustico non attivo al momento del sopralluogo, da mantenere attivo.</i></p> | |

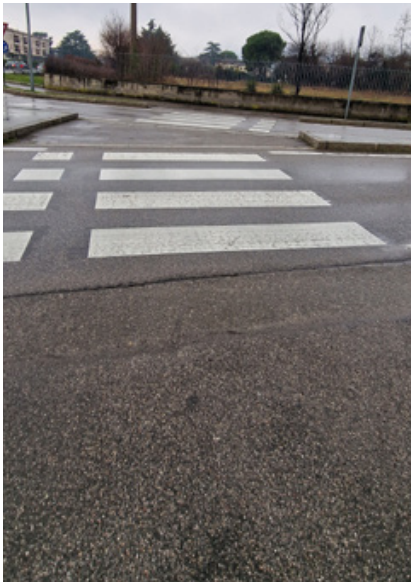
| Via Europa | |
|---|---|
| Tipologia criticità: Assenza segnalazione attraversamento pedonale per non vedenti (ambo i lati) | <b>19</b> |

| Via Europa | |
|---|---|
| <p>Descrizione prestazionale possibile intervento:</p> <p>Segnalazione di attraversamento pedonale mediante collocazione di adeguata segnaletica tattilo plantare in mattonelle in gres.</p> | |

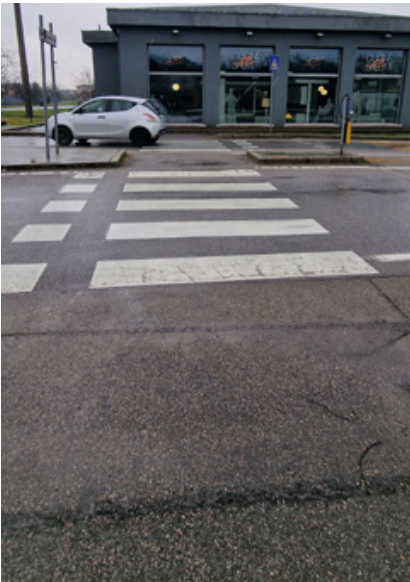
| Via Garibaldi | |
|---|---|
| Tipologia criticità: Assenza segnalazione attraversamento pedonale per non vedenti (ambo i lati) | <b>20</b> |

| Via Garibaldi | |
|---|---|
| <p>Descrizione prestazionale possibile intervento:</p> <p>Segnalazione di attraversamento pedonale mediante collocazione di adeguata segnaletica tattilo plantare in mattonelle in gres.</p> | |

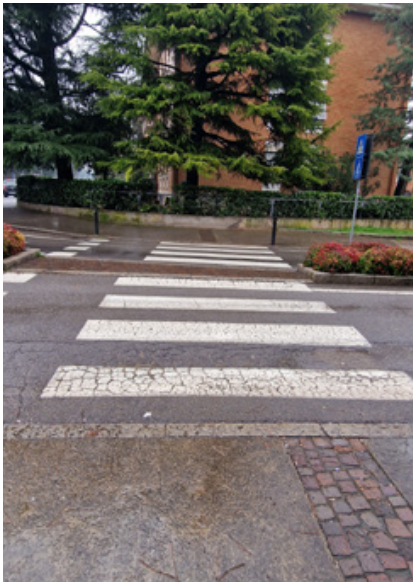
| Via Europa | |
|---|---|
| Tipologia criticità: Assenza segnalazione attraversamento pedonale per non vedenti (ambo i lati) | <b>23</b> |

| Via Europa | |
|---|---|
| <p>Descrizione prestazionale possibile intervento:<br/> Segnalazione di attraversamento pedonale mediante collocazione di adeguata segnaletica tattilo plantare in mattonelle in gres.</p> | |

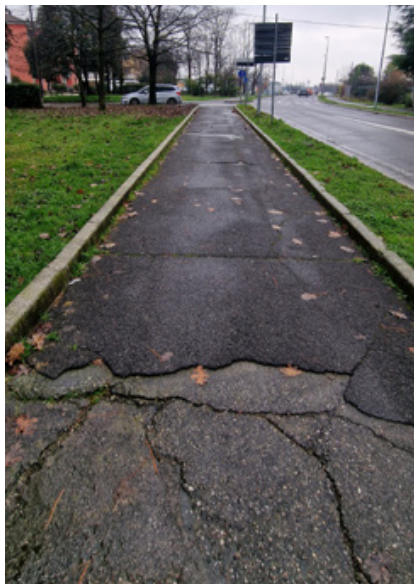
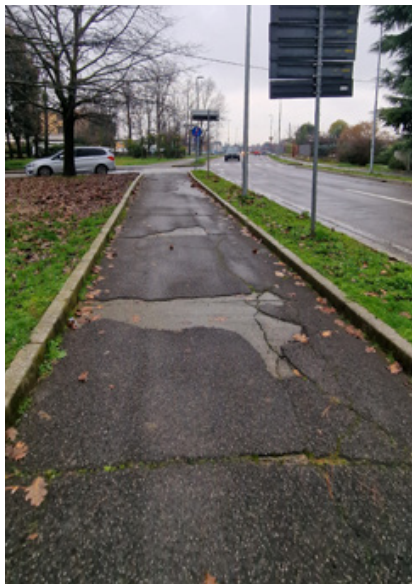
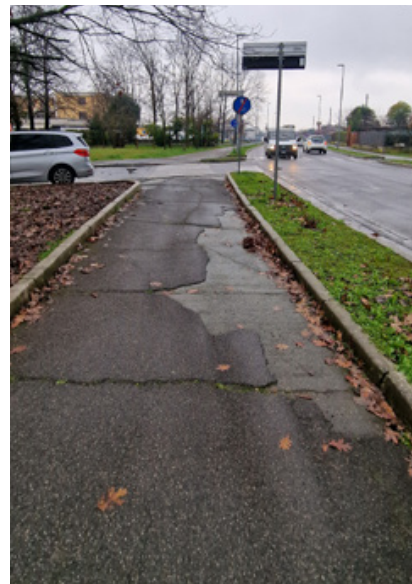
**24**

Indicazione posizione: marciapiede est tratto tra Via Leonardo da Vinci e Via Perlasca

Tipologia criticità: Pavimentazione percorso pedonale sconnesso

Adeguamento della pavimentazione dissestata tramite rimozione e rifacimento dello strato di finitura in modo da ottenere un piano di calpestio compatto, omogeneo e perfettamente complanare alla pavimentazione esistente. *Ipotesi sistemazione puntuale sconnessioni, consigliabile il rifacimento del percorso pedonale per l'intera lunghezza, intervento manutentivo non rigidamente annoverabile come intervento di eliminazione delle barriere architettoniche.*

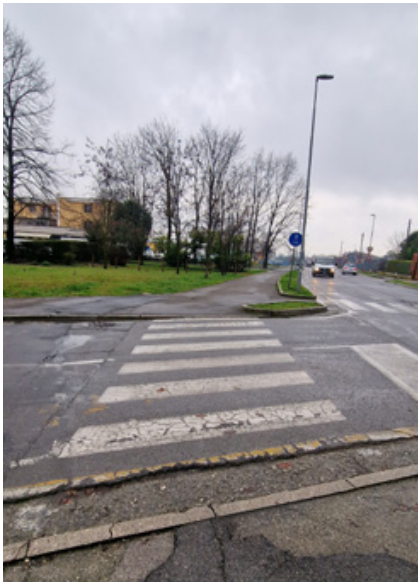
| Via Europa | |
|---|---|
| Indicazione posizione: attraversamento pedonale intersezione con Via Perlasca | Numero intervento |
| Tipologia criticità: Assenza attraversamento pedonale con presenza gradini ambo i lati | <b>25</b> |

| Via Europa | |
|---|---|
| <p>Descrizione prestazionale possibile intervento:<br/> Eliminazione del dislivello tramite raccordo dei percorsi pedonali e realizzazione di nuove zebrature al fine di segnalare attraversamento pedonale con integrazione di adeguata segnaletica tattilo plantare in mattonelle in gres porcellanato da esterno.<br/> <i>Compreso miglioramento raccordo su un lato.</i></p> | |

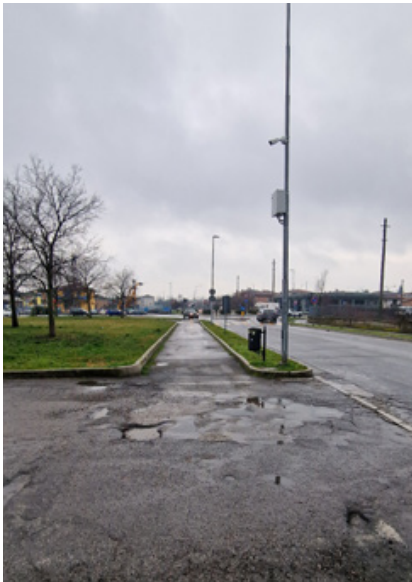
| Via Europa | |
|---|---|
| Indicazione posizione: accesso parcheggio edifici commerciali all'angolo con Via Garibaldi | Numero intervento |
| Tipologia criticità: Assenza attraversamento pedonale | <b>26</b> |

| Via Europa | |
|---|---|
| <p>Descrizione prestazionale possibile intervento:<br/> Realizzazione di nuove zebrature al fine di segnalare attraversamento pedonale con integrazione di adeguata segnaletica tattilo plantare in mattonelle in gres porcellanato da esterno.<br/> <i>Compreso rifacimento piano di calpestio.</i></p> | |

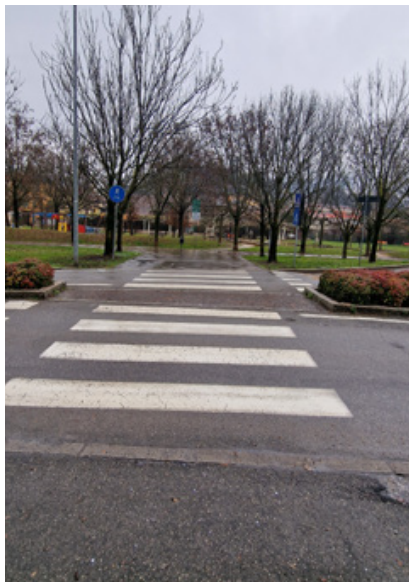
**27**

Indicazione posizione: attraversamento pedonale altezza intersezione con Via Europa

Tipologia criticità: Assenza segnalazione attraversamento pedonale per non vedenti (ambo i lati)

Segnalazione di attraversamento pedonale mediante collocazione di adeguata segnaletica tattilo plantare in mattonelle in gres.

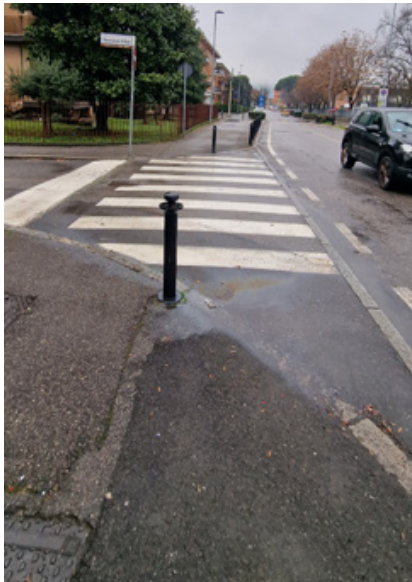
| Via Leonardo da Vinci | |
|---|---|
| Indicazione posizione: attraversamento pedonale intersezione con Via Cilea | Numero intervento |
| Tipologia criticità: Assenza segnalazione attraversamento pedonale per non vedenti (ambo i lati) | <b>28</b> |

| Via Leonardo da Vinci | |
|---|---|
| <p>Descrizione prestazionale possibile intervento:<br/> Segnalazione di attraversamento pedonale mediante collocazione di adeguata segnaletica tattilo plantare in gres porcellanato da esterno.</p> | |

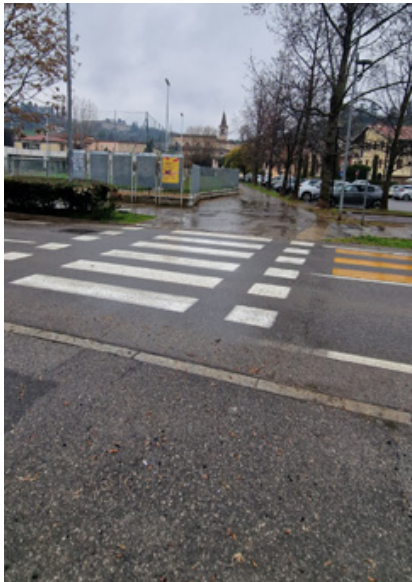
| Via Leonardo da Vinci | |
|---|---|
| Indicazione posizione: attraversamento pedonale civico 22 | Numero intervento |
| Tipologia criticità: Assenza segnalazione attraversamento pedonale per non vedenti (ambo i lati) | <b>30</b> |

| Via Leonardo da Vinci | |
|---|---|
| <p>Descrizione prestazionale possibile intervento:<br/> Segnalazione di attraversamento pedonale mediante collocazione di adeguata segnaletica tattilo plantare in gres porcellanato da esterno.</p> | |

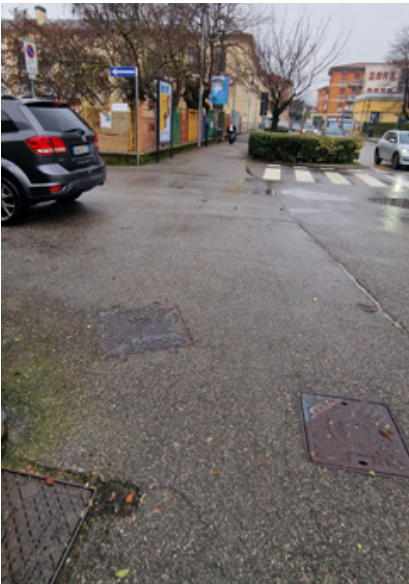
| Via Leonardo da Vinci | |
|---|---|
| Indicazione posizione: intersezione con Via Don Tedoldi | Numero intervento |
| Tipologia criticità: Assenza attraversamento pedonale | <b>31</b> |

| Via Leonardo da Vinci | |
|---|---|
| <p>Descrizione prestazionale possibile intervento:</p> <p>Realizzazione di nuove zebrature al fine di segnalare attraversamento pedonale con integrazione di adeguata segnaletica tattilo plantare in mattonelle in gres porcellanato da esterno.</p> | |

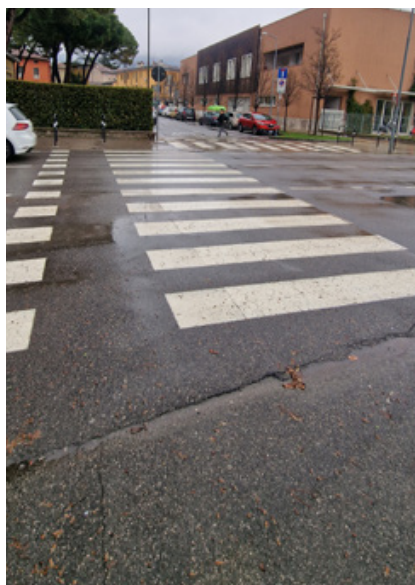
**32**

Indicazione posizione: attraversamento pedonale altezza intersezione con Via don Tedoldi

Tipologia criticità: Assenza segnalazione attraversamento pedonale per non vedenti (ambo i lati)

Segnalazione di attraversamento pedonale mediante collocazione di adeguata segnaletica tattilo plantare in gres porcellanato da esterno.

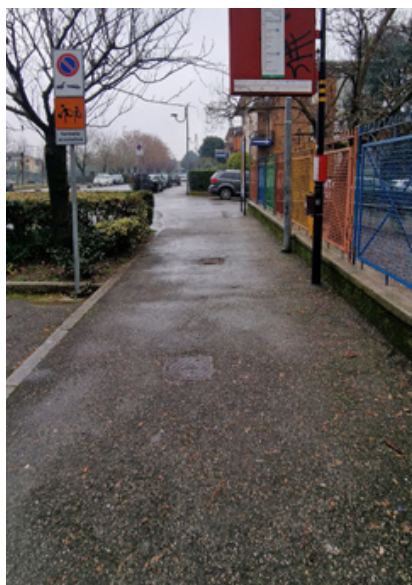
**33**

Indicazione posizione: fermata bus

Tipologia criticità: Assenza fermata mezzi pubblici accessibile

Realizzazione di fermata dei mezzi pubblici accessibile completa di pensilina per la protezione dagli agenti atmosferici con panchina dotata di schienale e braccioli integrata con segnali tattilo plantari per non vedenti.

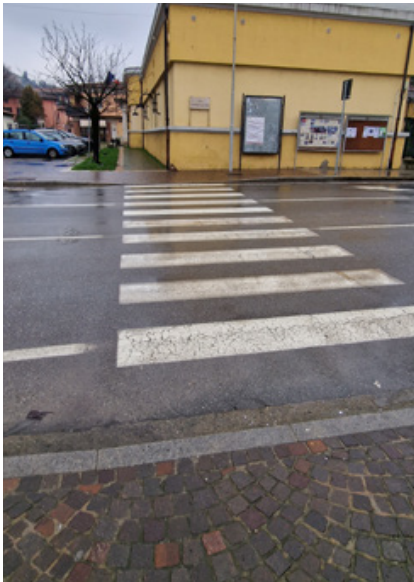
| Via Leonardo da Vinci | |
|---|---|
| Indicazione posizione: attraversamento pedonale altezza intersezione con Via IV Novembre | Numero intervento |
| Tipologia criticità: Assenza segnalazione attraversamento pedonale per non vedenti (ambo i lati) | <b>34</b> |

| Via Leonardo da Vinci | |
|---|---|
| <p>Descrizione prestazionale possibile intervento:<br/> Segnalazione di attraversamento pedonale mediante collocazione di adeguata segnaletica tattilo plantare in gres porcellanato da esterno.</p> | |

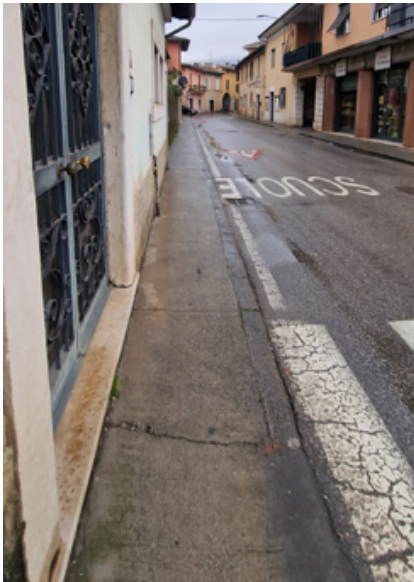
| Via IV Novembre | |
|---|---|
| Indicazione posizione: altezza civico 62 | Numero intervento |
| Tipologia criticità: percorso pedonale con larghezza inferiore a 90 cm | 36 |

| Via IV Novembre | |
|---|---|
| <p>Descrizione prestazionale possibile intervento:</p> <p><i>Nel tratto di marciapiede in corrispondenza del civico 62 la sezione scende poco al di sotto della larghezza minima di 90 cm (88 cm) possibile nel momento dei lavori di adeguamento dell'attraversamento pedonale (Scheda 35) cercare di raggiungere lo standard minimo, la larghezza della sezione stradale non consente di ampliare ulteriormente il marciapiede a meno di rendere la strada a senso unico di marcia.</i></p> | |

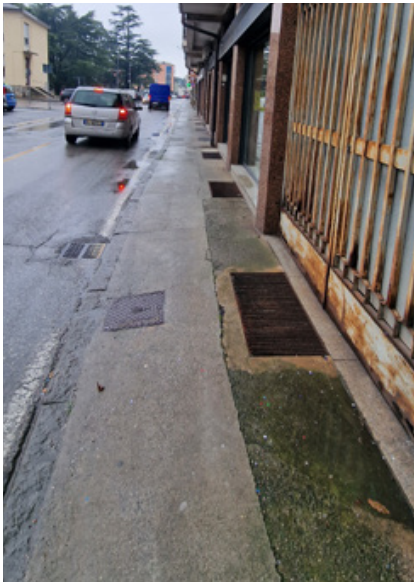
| Via IV Novembre | |
|---|---|
| Indicazione posizione: passo carrabile civico 64 | Numero intervento |
| Tipologia criticità: Percorso pedonale con pendenza trasversale superiore all'1% | <b>37</b> |

| Via IV Novembre | |
|---|---|
| Stima costo intervento possibile risolutivo: <b>non risolvibile</b> | |

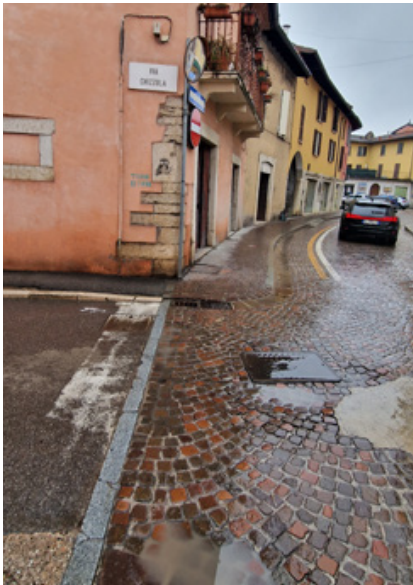
| Via IV Novembre | |
|---|---|
| Indicazione posizione: attraversamento pedonale intersezione con Via Chizzola | Numero intervento |
| Tipologia criticità: Assenza attraversamento pedonale | 38 |

| Via IV Novembre | |
|---|---|
| <p>Descrizione prestazionale possibile intervento:</p> <p>Realizzazione di nuove zebrature al fine di segnalare attraversamento pedonale con integrazione di adeguata segnaletica tattilo plantare in mattonelle in gres porcellanato da esterno.</p> | |

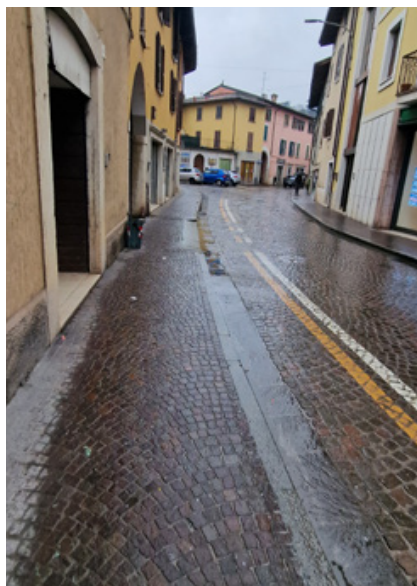
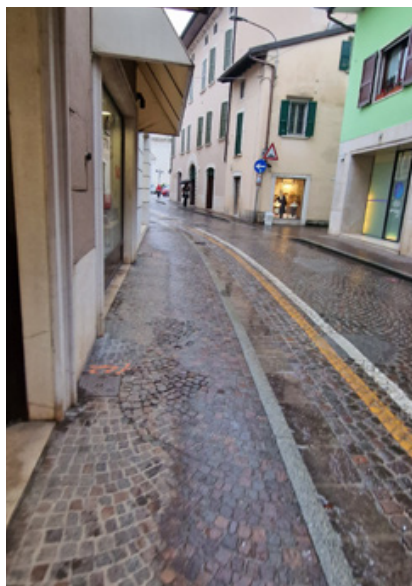
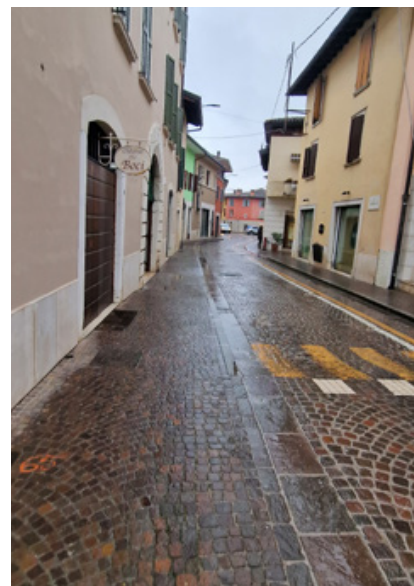
**39**

Indicazione posizione: pavimentazioni in sampietrini

Tipologia criticità: Pavimentazioni non omogenee

*In generale le pavimentazioni in cubetti di granito/porfido non sono la tipologia di finitura che garantisce le maggiori garanzie in termini di accessibilità, per via della posa realizzata con giunture superiori a 5 mm tra gli elementi che essendo di dimensioni contenute possono generare rapidamente nel tempo disomogeneità e piccoli dislivelli che risultano poco confortevoli nella percorrenza da parte di persona su carrozzina o non permettere l'individuazione tramite bastone bianco dei rilievi della pavimentazione pedotattile a persona non vedente stante la disomogeneità diffusa di tutto il contesto. Quanto indicato è normato all'art. 8.2.2 del DM 236/89 "Gli elementi costituenti una pavimentazione devono presentare giunture inferiori a 5 mm, stillate con materiali durevoli, essere piani con eventuali risalti di spessore non superiore a 2 mm". Auspicabile, per le future realizzazioni sul territorio che ne possano prevedere l'uso, la realizzazione anche di fasce pavimentate in lastricato che garantiscano un livello di accessibilità ottimale per carrozzine, passeggini..*

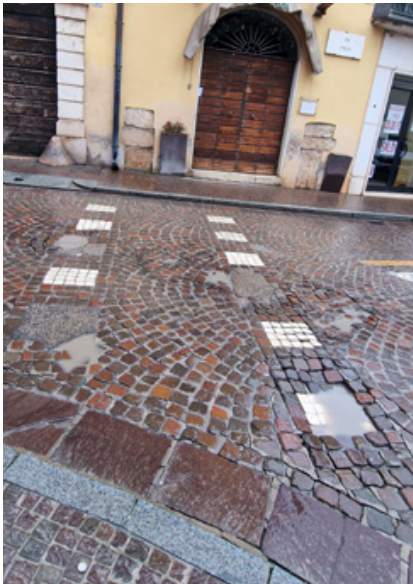
| Via IV Novembre | |
|---|---|
| Tipologia criticità: Presenza di gradino attraversamento pedonale con segnaletica orizzontale non conforme al CdS ed assenza segnalazione attraversamento pedonale per non vedenti (gradino su un lato e segnalazione tattilo-plantare entrambi lati) | 40 |

| Via IV Novembre | |
|---|---|
| <p>Descrizione prestazionale possibile intervento:<br/> Eliminazione del dislivello tramite raccordo dei percorsi pedonali realizzando due rampe di pendenza preferibilmente non superiore al 5% con integrazione di segnalazione di attraversamento pedonale attraverso collocazione di adeguata segnaletica tattilo plantare in gres porcellanato da esterno.<br/> <i>Compreso adeguamento attraversamento pedonale al CdS.</i></p> | |

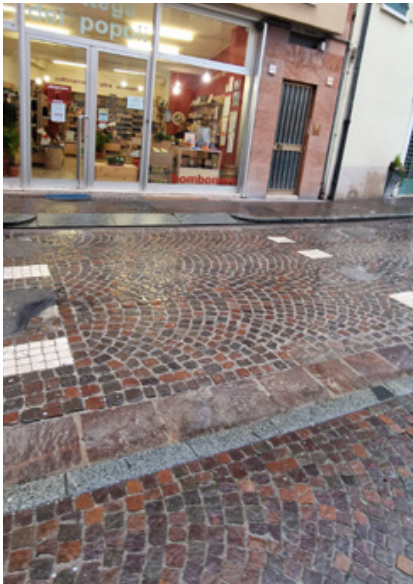
| Via IV Novembre | |
|---|---|
| Tipologia criticità: Assenza segnalazione attraversamento pedonale per non vedenti (ambo i lati) e segnaletica orizzontale non conforme al CdS | 41 |

| Via IV Novembre | |
|---|---|
| <p>Descrizione prestazionale possibile intervento:</p> <p>Segnalazione di attraversamento pedonale mediante collocazione di adeguata segnaletica tattilo plantare in gres porcellanato da esterno.</p> <p><i>Compreso adeguamento attraversamento pedonale al CdS.</i></p> | |

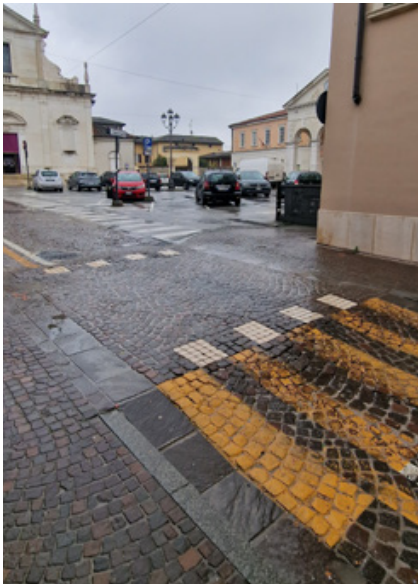
| Via IV Novembre | |
|---|---|
| Tipologia criticità: Assenza segnalazione attraversamento pedonale per non vedenti (ambo i lati) e segnaletica orizzontale non conforme al CdS | <b>42</b> |

| Via IV Novembre | |
|---|---|
| <p>Descrizione prestazionale possibile intervento:<br/> Segnalazione di attraversamento pedonale mediante collocazione di adeguata segnaletica tattilo plantare in gres porcellanato da esterno.<br/> <i>Compreso adeguamento attraversamento pedonale al CdS.</i></p> | |

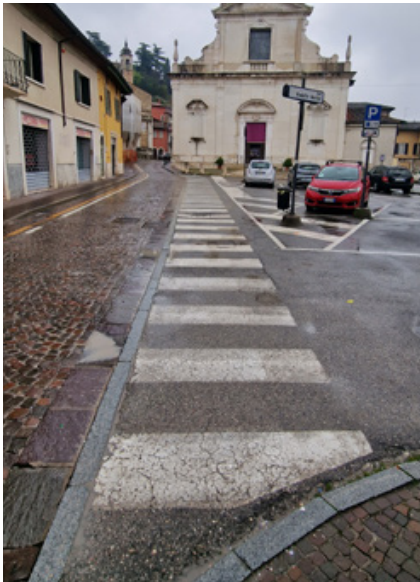
| Piazza Vantini | |
|---|---|
| Tipologia criticità: assenza continuità guida naturale non vedente | 43 |

| Piazza Vantini | |
|---|---|
| Descrizione prestazionale possibile intervento: Realizzazione di segnaletica tattilo plantare in assenza di continuità di guida naturale per distanza superiore agli 8 metri lineari. | |

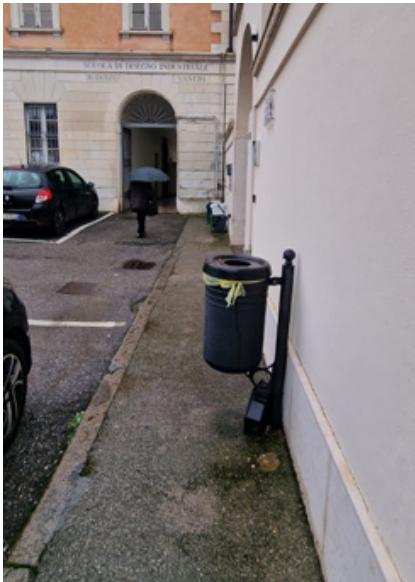
| Piazza Vantini | |
|---|---|
| Tipologia criticità: Ostacolo che provoca riduzione di percorso pedonale inferiore a 90 cm | <b>44</b> |

| Piazza Vantini | |
|---|---|
| Descrizione prestazionale possibile intervento: Rimozione e ricollocazione del manufatto che provoca la riduzione del percorso pedonale. | |

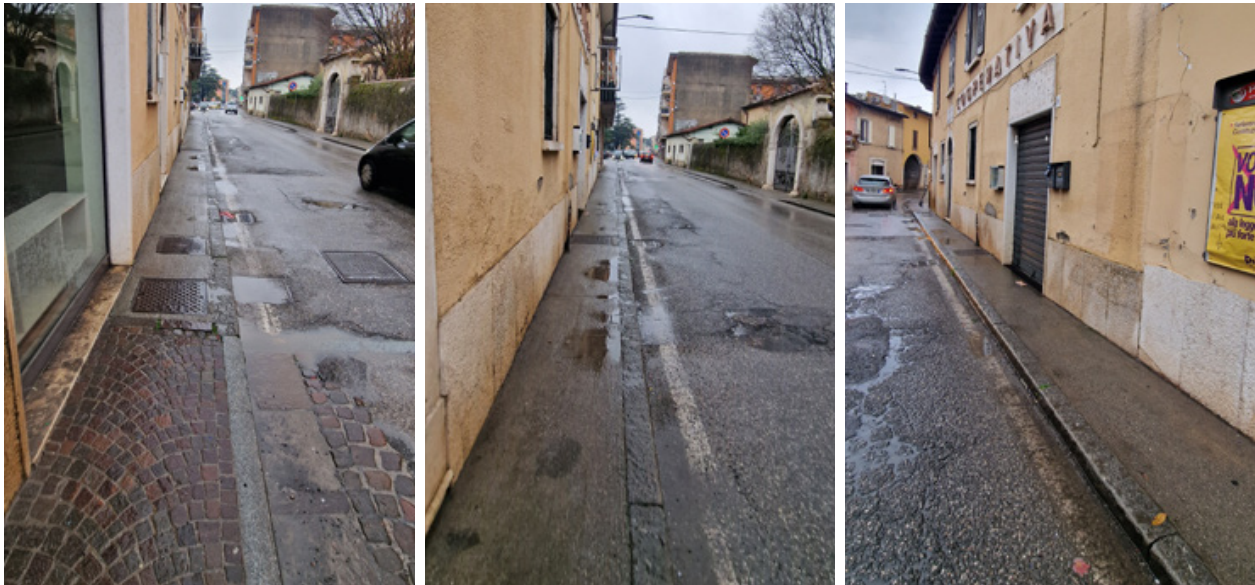
| Via IV Novembre | |
|---|---|
| <p>Descrizione prestazionale possibile intervento:</p> <p><i>Il marciapiede presenta una larghezza media pari a 80 cm, inaccessibile, non è possibile procedere ad un ampliamento del medesimo vista la limitata sezione stradale, mantenendo la strada a doppio senso di marcia, da valutare l'istituzione di un senso unico nel tratto tra l'intersezione con Via Leonardo da Vinci e l'intersezione con Via Chizzola.</i></p> | |

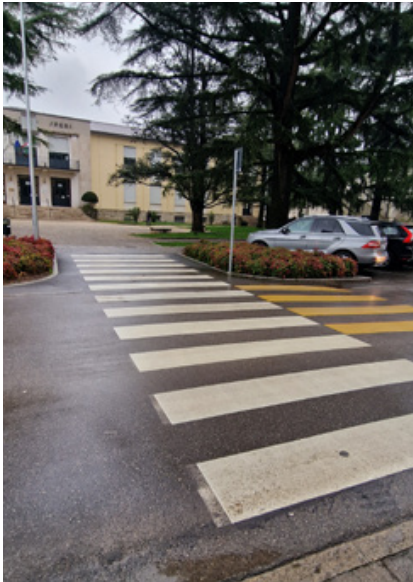
| Via IV Novembre | |
|---|---|
| Tipologia criticità: Assenza segnalazione attraversamento pedonale per non vedenti (ambo i lati) | <b>47</b> |

| Via IV Novembre | |
|---|---|
| <p>Descrizione prestazionale possibile intervento:<br/> Segnalazione di attraversamento pedonale mediante collocazione di adeguata segnaletica tattilo plantare in gres porcellanato da esterno.</p> | |

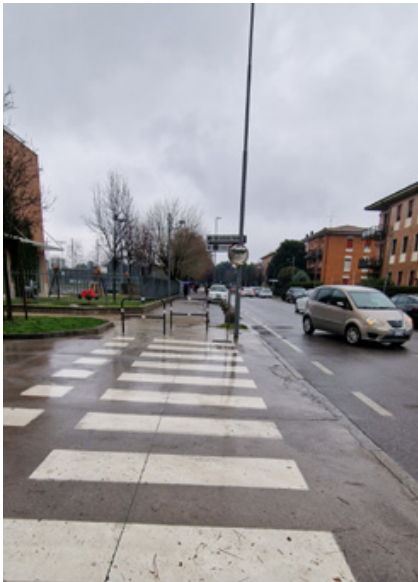
| Via Leonardo da Vinci | |
|---|---|
| Tipologia criticità: Assenza segnalazione attraversamento pedonale per non vedenti (ambo i lati) | <b>50</b> |

| Via Leonardo da Vinci | |
|---|---|
| <p>Descrizione prestazionale possibile intervento:<br/> Segnalazione di attraversamento pedonale mediante collocazione di adeguata segnaletica tattilo plantare in gres porcellanato da esterno.</p> | |

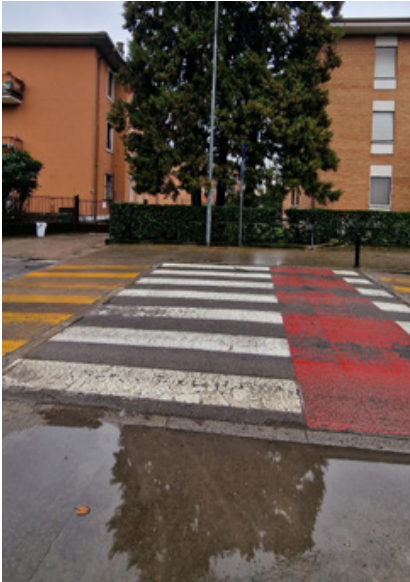
| Via Leonardo da Vinci | |
|---|---|
| Tipologia criticità: Assenza segnalazione attraversamento pedonale per non vedenti (ambo i lati) | <b>53</b> |

| Via Leonardo da Vinci | |
|---|---|
| <p>Descrizione prestazionale possibile intervento:<br/> Segnalazione di attraversamento pedonale mediante collocazione di adeguata segnaletica tattilo plantare in gres porcellanato da esterno.</p> | |

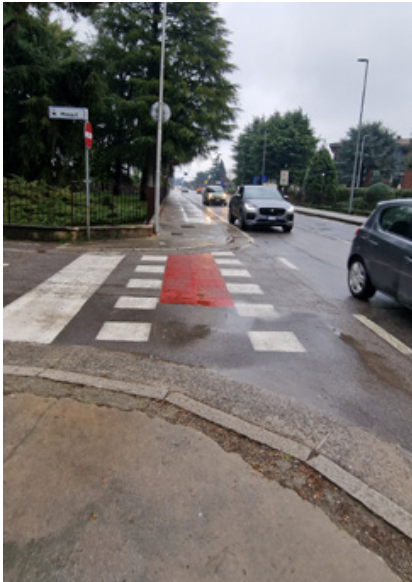
| Via Leonardo da Vinci | |
|---|---|
| Tipologia criticità: Assenza segnalazione attraversamento pedonale per non vedenti (ambo i lati) | <b>54</b> |

| Via Leonardo da Vinci | |
|---|---|
| <p>Descrizione prestazionale possibile intervento:<br/> Segnalazione di attraversamento pedonale mediante collocazione di adeguata segnaletica tattilo plantare in gres porcellanato da esterno.</p> | |

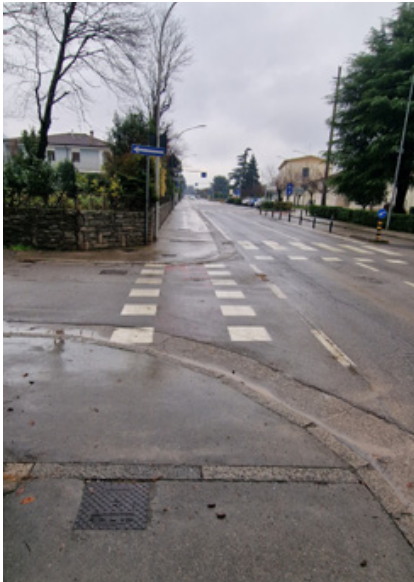
| Via Leonardo da Vinci | |
|---|---|
| Tipologia criticità: Assenza segnalazione attraversamento pedonale per non vedenti (ambo i lati) | <b>55</b> |

| Via Leonardo da Vinci | |
|---|---|
| <p>Descrizione prestazionale possibile intervento:<br/> Segnalazione di attraversamento pedonale mediante collocazione di adeguata segnaletica tattilo plantare in gres porcellanato da esterno.</p> | |

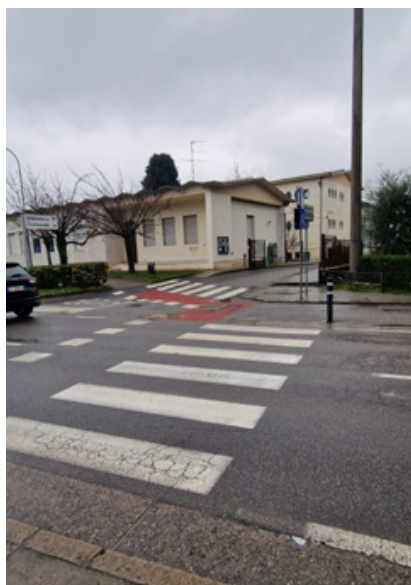
**57**

Indicazione posizione: attraversamento pedonale altezza intersezione con Via Toscanini

Tipologia criticità: Assenza segnalazione attraversamento pedonale per non vedenti (ambo i lati)

Segnalazione di attraversamento pedonale mediante collocazione di adeguata segnaletica tattilo plantare in gres porcellanato da esterno.

Stima costo intervento possibile risolutivo: **2.000,0 €**

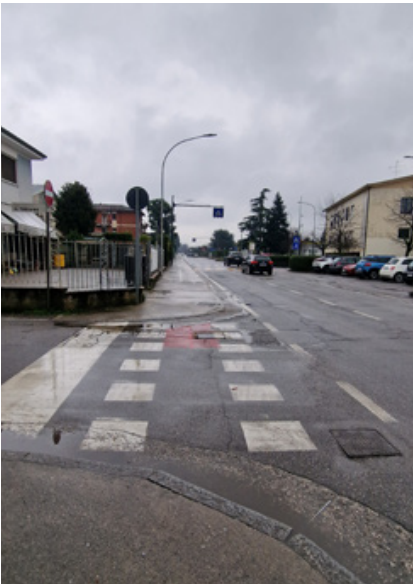
| Via Leonardo da Vinci | |
|---|---|
| Tipologia criticità: Assenza segnalazione attraversamento pedonale per non vedenti (ambo i lati) | <b>58</b> |

| Via Leonardo da Vinci | |
|---|---|
| Indicazione posizione: attraversamento pedonale intersezione con Via Toscanini | Numero intervento |

| Via Leonardo da Vinci | |
|---|---|
| <p>Descrizione prestazionale possibile intervento:<br/> Segnalazione di attraversamento pedonale mediante collocazione di adeguata segnaletica tattilo plantare in gres porcellanato da esterno.</p> | |
| Stima costo intervento possibile risolutivo: <b>1.200,0 €</b> | |

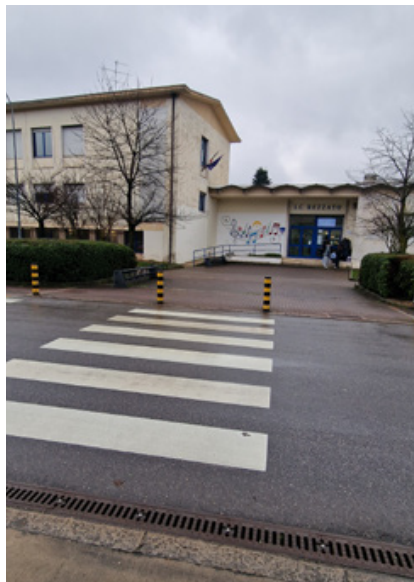
**59**

Indicazione posizione: attraversamento pedonale altezza Scuola secondaria

Tipologia criticità: Assenza segnalazione attraversamento pedonale per non vedenti (ambo i lati)

Segnalazione di attraversamento pedonale mediante collocazione di adeguata segnaletica tattilo plantare in gres porcellanato da esterno.

Stima costo intervento possibile risolutivo: **3.000,0 €**

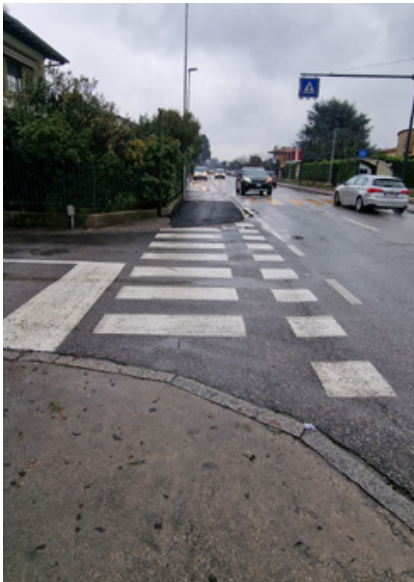
| Via Leonardo da Vinci | |
|---|---|
| Tipologia criticità: Assenza segnalazione attraversamento pedonale per non vedenti (ambo i lati) | <b>60</b> |

| Via Leonardo da Vinci | |
|---|---|
| Indicazione posizione: attraversamento pedonale intersezione con Via Mascagni | Numero intervento |

| Via Leonardo da Vinci | |
|---|---|
| <p>Descrizione prestazionale possibile intervento:<br/> Segnalazione di attraversamento pedonale mediante collocazione di adeguata segnaletica tattilo plantare in gres porcellanato da esterno.</p> | |
| Stima costo intervento possibile risolutivo: <b>1.200,0 €</b> | |

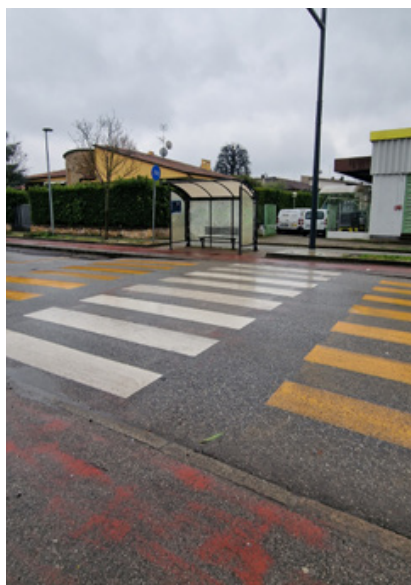
**61**

Indicazione posizione: attraversamento pedonale altezza Ufficio Postale

Tipologia criticità: Assenza segnalazione attraversamento pedonale per non vedenti (ambo i lati)

Segnalazione di attraversamento pedonale mediante collocazione di adeguata segnaletica tattilo plantare in gres porcellanato da esterno.

Stima costo intervento possibile risolutivo: **2.000,0 €**

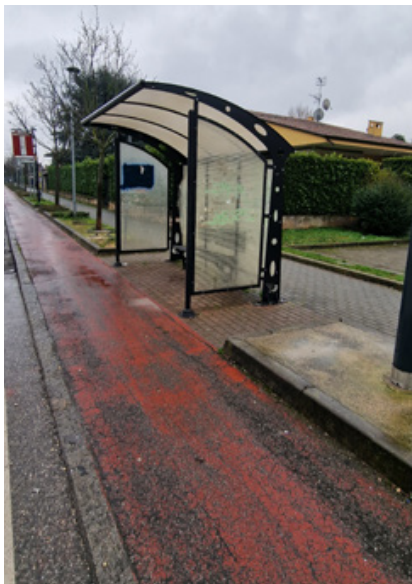
**62**

Indicazione posizione: fermata bus

Tipologia criticità: Assenza fermata mezzi pubblici accessibile

Realizzazione di fermata dei mezzi pubblici accessibile completa di pensilina per la protezione dagli agenti atmosferici con panchina dotata di schienale e braccioli integrata con segnali tattilo plantari per non vedenti.

*Sola installazione segnalazioni pedotattili, da rivedere l'intersezione con la ciclabile.*

Stima costo intervento possibile risolutivo: **4.000,0 €**

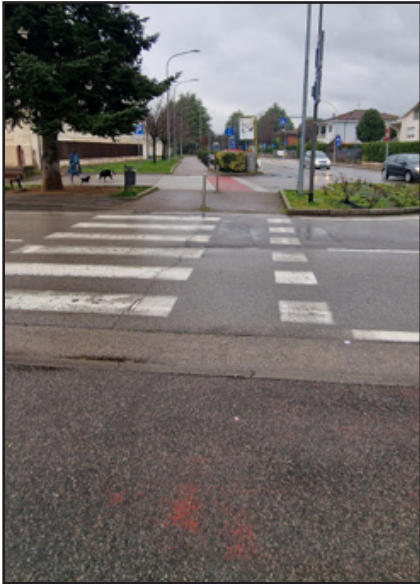
| Via Brescia | |
|---|---|
| Tipologia criticità: Assenza segnalazione attraversamento pedonale per non vedenti (ambo i lati) | <b>63</b> |

| Via Brescia | |
|---|---|
| Indicazione posizione: attraversamento pedonale altezza intersezione con Via Leonardo da Vinci | Numero intervento |

| Via Brescia | |
|---|---|
| <p>Descrizione prestazionale possibile intervento:<br/> Segnalazione di attraversamento pedonale mediante collocazione di adeguata segnaletica tattilo plantare in gres porcellanato da esterno.</p> | |
| Stima costo intervento possibile risolutivo: <b>2.000,0 €</b> | |

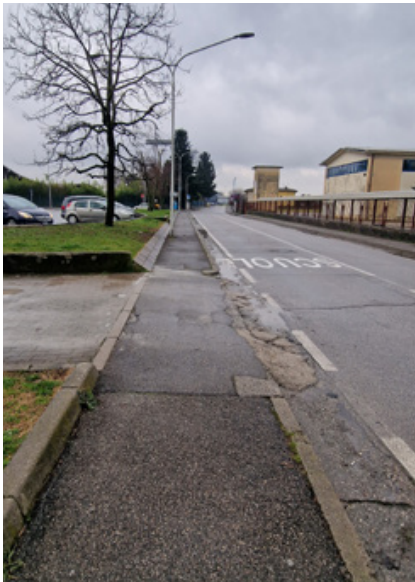
| Via Brescia | |
|---|---|
| Indicazione posizione: intersezione accesso carrabile Ufficio Postale | Numero intervento |
| Tipologia criticità: Percorso pedonale con pendenza trasversale superiore all'1% | <b>64</b> |

| Via Brescia | |
|---|---|
| <p>Descrizione prestazionale possibile intervento: Rifacimento del marciapiede o percorso pedonale esistente previa demolizione della pavimentazione compreso il sottofondo, allo scopo di assicurare un percorso continuativo con pendenza trasversale non superiore all'1% e larghezza minima puntualmente non inferiore a 90 cm.</p> <p><i>Inserimento di rampa prefabbricata carrabile.</i></p> | |
| Stima costo intervento possibile risolutivo: <b>2.000,0 €</b> | |

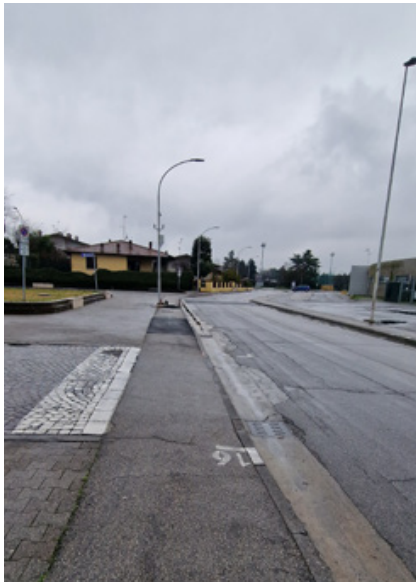
| Via Brescia | |
|---|---|
| Tipologia criticità: Assenza attraversamento pedonale | <b>65</b> |

| Via Brescia | |
|---|---|
| Indicazione posizione: intersezione uscita carrabile da parcheggio di Piazza martiri di Cefalonia | Numero intervento |

| Via Brescia | |
|---|---|
| <p>Descrizione prestazionale possibile intervento:<br/> Realizzazione di nuove zebrature al fine di segnalare attraversamento pedonale con integrazione di adeguata segnaletica tattilo plantare in mattonelle in gres porcellanato da esterno.</p> | |
| <p>Stima costo intervento possibile risolutivo: <b>1.200,0 €</b></p> | |
