Città di  
**REZZATO**  
Provincia di Brescia

**Piano  
Eliminazione  
Barriere  
Architettoniche**

**Schede spazi pubblici e percorsi**

**Studio Bottani**  
Servizi tecnici  
Ingegneria e Architettura

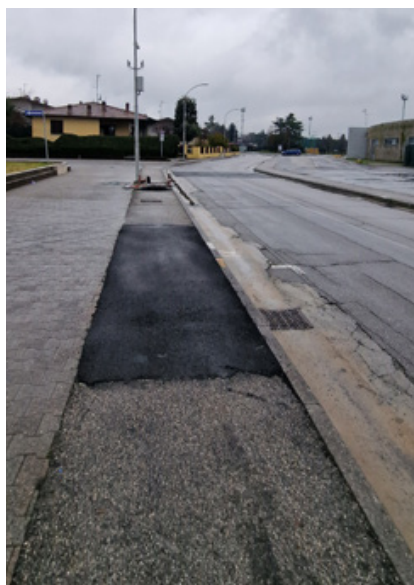
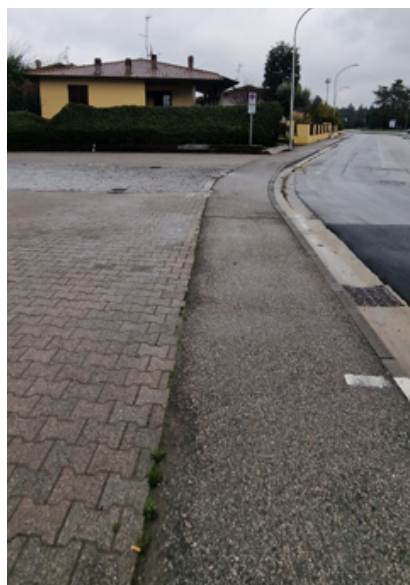
**66**

Indicazione posizione: percorso pedonale altezza Piazza martiri di Cefalonia

Tipologia criticità: assenza continuità guida naturale non vedente

Descrizione prestazionale possibile intervento: Realizzazione di segnaletica tattile plantare in assenza di continuità di guida naturale per distanza superiore agli 8 metri lineari.  
*Compreso realizzazione attraversamento pedonale in corrispondenza della corsia carrabile di accesso.*

Stima costo intervento possibile risolutivo: **6.800,0 €**

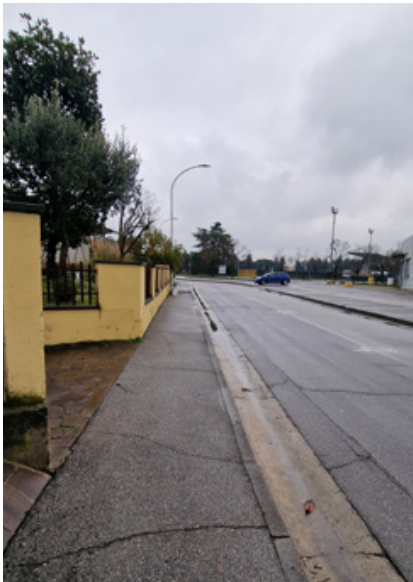
| Via Milano | |
|---|---|
| Indicazione posizione: passo carrabile civico 7 | Numero intervento |
| Tipologia criticità: Percorso pedonale con pendenza trasversale superiore all'1% | <b>67</b> |

| Via Milano | |
|---|---|
| <p>Descrizione prestazionale possibile intervento: Rifacimento del marciapiede o percorso pedonale esistente previa demolizione della pavimentazione compreso il sottofondo, allo scopo di assicurare un percorso continuativo con pendenza trasversale non superiore all'1% e larghezza minima puntualmente non inferiore a 90 cm.</p> <p><i>Inserimento di rampa prefabbricata carrabile.</i></p> | |
| Stima costo intervento possibile risolutivo: <b>2.000,0 €</b> | |

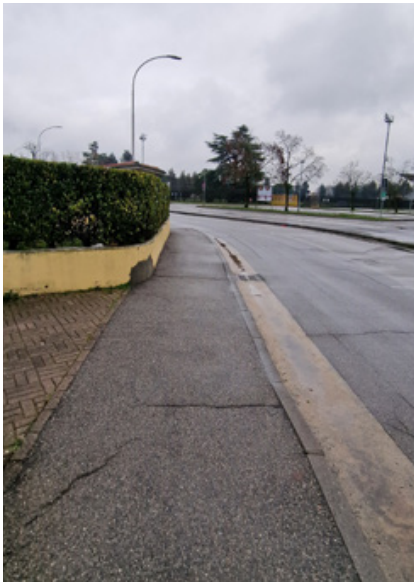
| Via Milano | |
|---|---|
| Indicazione posizione: passo carrabile civico 11 | Numero intervento |
| Tipologia criticità: Percorso pedonale con pendenza trasversale superiore all'1% | <b>68</b> |

| Via Milano | |
|---|---|
| <p>Descrizione prestazionale possibile intervento: Rifacimento del marciapiede o percorso pedonale esistente previa demolizione della pavimentazione compreso il sottofondo, allo scopo di assicurare un percorso continuativo con pendenza trasversale non superiore all'1% e larghezza minima puntualmente non inferiore a 90 cm.</p> <p><i>Inserimento di rampa prefabbricata carrabile.</i></p> | |
| Stima costo intervento possibile risolutivo: <b>2.000,0 €</b> | |

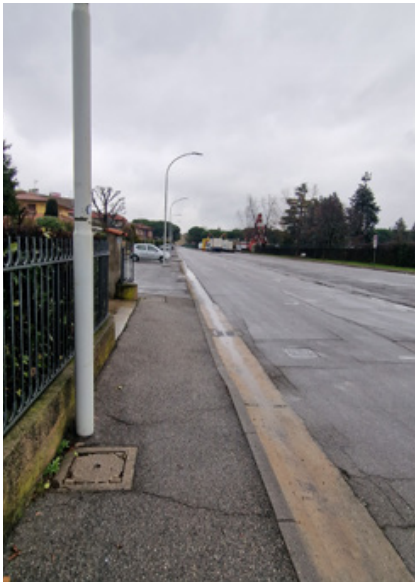
| Via Milano | |
|---|---|
| Indicazione posizione: passo carrabile civico 13 | Numero intervento |
| Tipologia criticità: Percorso pedonale con pendenza trasversale superiore all'1% | <b>69</b> |

| Via Milano | |
|---|---|
| <p>Descrizione prestazionale possibile intervento: Rifacimento del marciapiede o percorso pedonale esistente previa demolizione della pavimentazione compreso il sottofondo, allo scopo di assicurare un percorso continuativo con pendenza trasversale non superiore all'1% e larghezza minima puntualmente non inferiore a 90 cm.</p> <p><i>Inserimento di rampa prefabbricata carrabile.</i></p> | |
| Stima costo intervento possibile risolutivo: <b>2.000,0 €</b> | |

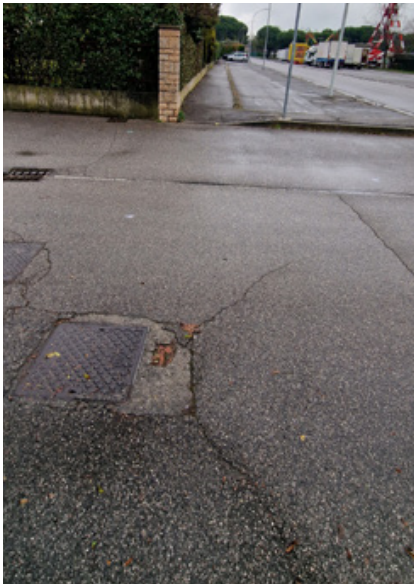
| Via Milano | |
|---|---|
| Tipologia criticità: Assenza attraversamento pedonale | 70 |

| Via Milano | |
|---|---|
| Indicazione posizione: intersezione traversa di Via Milano | Numero intervento |

| Via Milano | |
|---|---|
| <p>Descrizione prestazionale possibile intervento:</p> <p>Realizzazione di nuove zebrature al fine di segnalare attraversamento pedonale con integrazione di adeguata segnaletica tattilo plantare in mattonelle in gres porcellanato da esterno.</p> | |
| Stima costo intervento possibile risolutivo: <b>1.400,0 €</b> | |

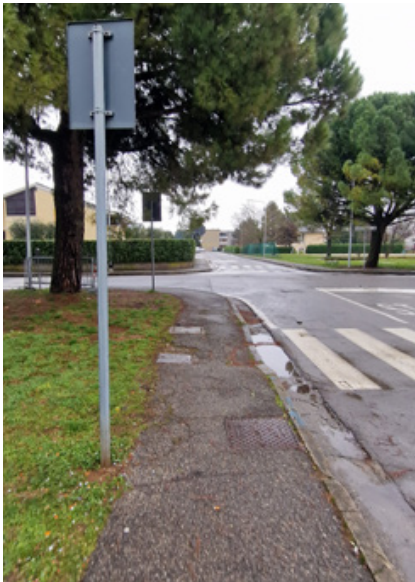
| Via Milano | |
|---|---|
| Tipologia criticità: Assenza linea guida naturale non vedente | 71 |

| Via Milano | |
|---|---|
| Indicazione posizione: altezza intersezione con Via F.lli Kennedy | Numero intervento |

| Via Milano | |
|---|---|
| Descrizione prestazionale possibile intervento: Posizionamento di cordolo su uno dei due lati del percorso. Cordolo rialzato di 15 cm rispetto al piano di calpestio. | |
| Stima costo intervento possibile risolutivo: <b>500,0 €</b> | |

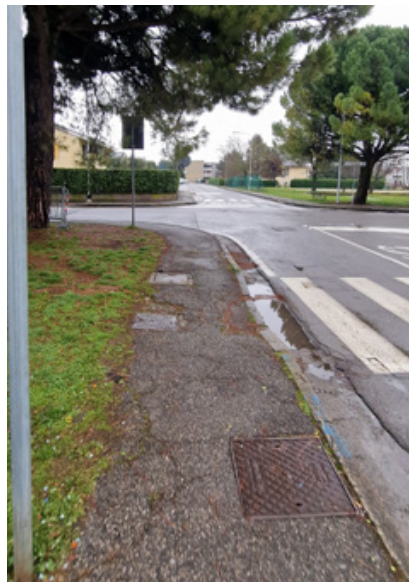
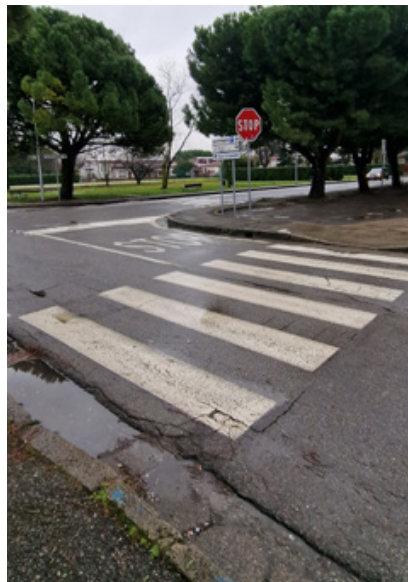
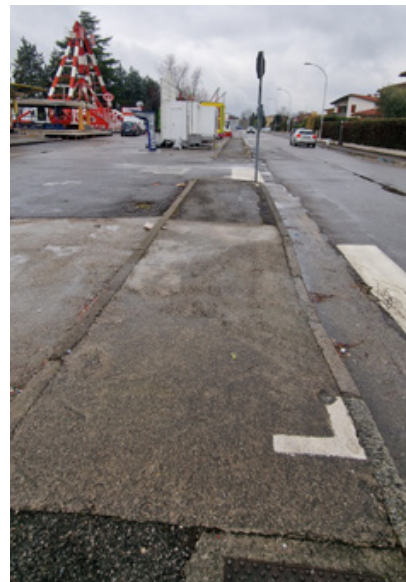
**72**

Indicazione posizione: attraversamento pedonale altezza intersezione con Via F.lli Kennedy

Tipologia criticità: Assenza segnalazione attraversamento pedonale per non vedenti (ambo i lati) con pendenza trasversale ambo i lati

Segnalazione di attraversamento pedonale mediante collocazione di adeguata segnaletica tattilo plantare in gres porcellanato da esterno.

*Compreso miglioramento raccordo dei percorsi pedonali realizzando due rampe di pendenza preferibilmente non superiore al 5% al fine di garantire a carrozzina la continuità di percorrenza del marciapiede.*

Stima costo intervento possibile risolutivo: **3.400,0 €**

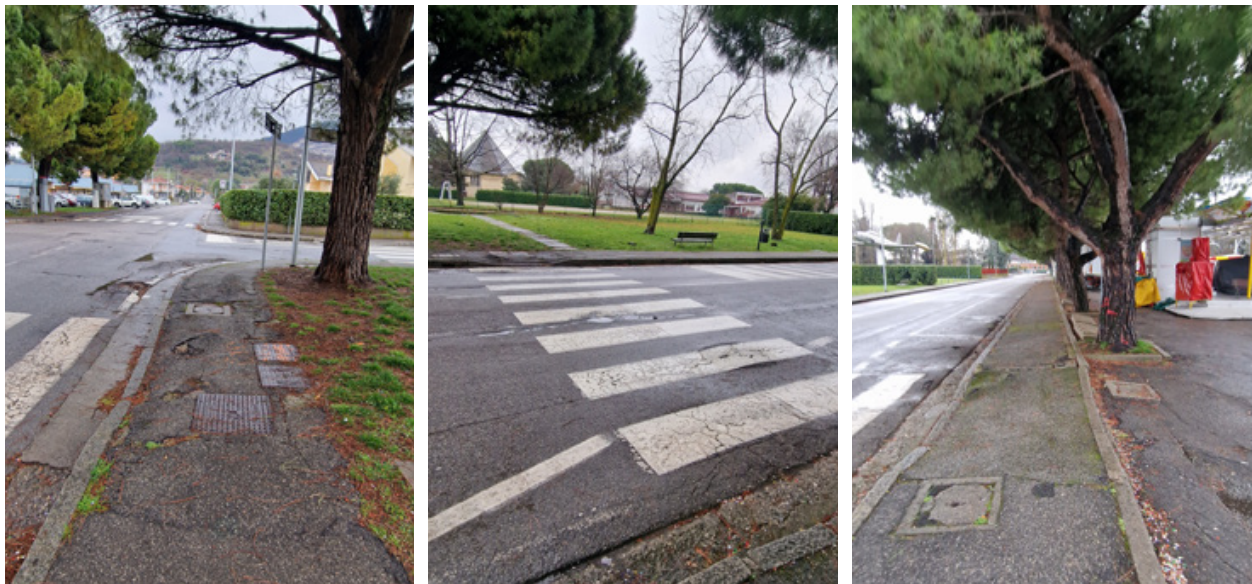
| Tipologia criticità: Assenza segnalazione attraversamento pedonale per non vedenti (ambo i lati) con pendenza trasversale eccessiva ambo i lati | <b>73</b> |

| Indicazione posizione: attraversamento pedonale altezza intersezione con Via Milano | Numero intervento |

Segnalazione di attraversamento pedonale mediante collocazione di adeguata segnaletica tattilo plantare in gres porcellanato da esterno.

*Compreso miglioramento raccordo dei percorsi pedonali realizzando due rampe di pendenza preferibilmente non superiore al 5% al fine di garantire a carrozzina la continuità di percorrenza del marciapiede.*

Stima costo intervento possibile risolutivo: **3.400,0 €**

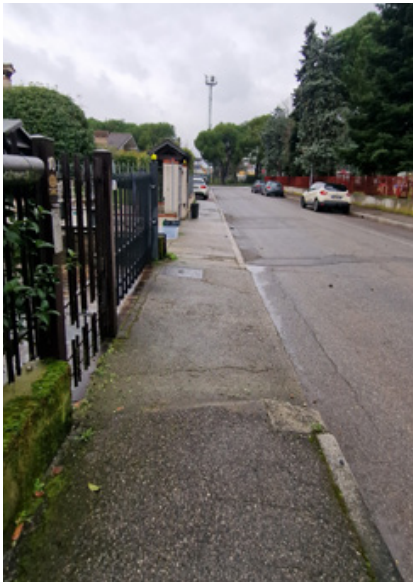
| Via Moro | |
|---|---|
| Tipologia criticità: Percorso pedonale con pendenza trasversale superiore all'1% | <b>79</b> |

| Via Moro | |
|---|---|
| <p>Descrizione prestazionale possibile intervento: Rifacimento del marciapiede o percorso pedonale esistente previa demolizione della pavimentazione compreso il sottofondo, allo scopo di assicurare un percorso continuativo con pendenza trasversale non superiore all'1% e larghezza minima puntualmente non inferiore a 90 cm.</p> <p><i>Inserimento di rampa prefabbricata carrabile.</i></p> | |

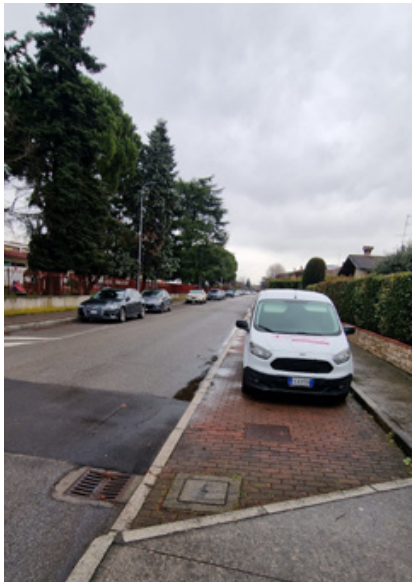
| Via Moro | |
|---|---|
| Tipologia criticità: Assenza continuità percorsi pedonali | 80 |

| Via Moro | |
|---|---|
| <p>Descrizione prestazionale possibile intervento:</p> <p>Realizzazione di attraversamento pedonale rialzato con adeguata segnaletica tattile plantare in mattonelle in gres porcellanato da esterno. <i>Opportuno realizzare un attraversamento pedonale ad inizio Via per garantire la continuità dei percorsi per chi sta provenendo da sud di Via F.lli Kennedy.</i></p> | |

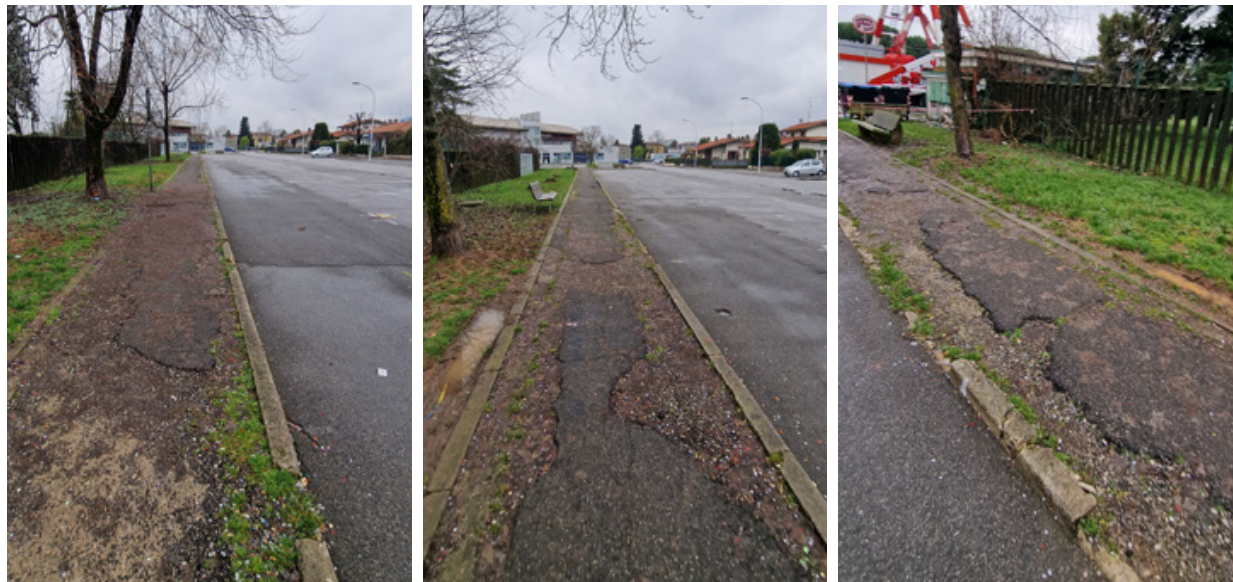
**89**

Indicazione posizione: marciapiede parcheggio stadio lungo fascia verde a ridosso del centro sportivo

Tipologia criticità: Pavimentazione percorso pedonale sconnesso

Adeguamento della pavimentazione dissestata tramite rimozione e rifacimento dello strato di finitura in modo da ottenere un piano di calpestio compatto, omogeneo e perfettamente complanare alla pavimentazione esistente. *Compreso inserimento cordolo rialzato su un lato.*

DM 236/89 art. 4.2.1 e 8.2.1- DPR 503/96 artt. 4e5

Stima costo intervento possibile risolutivo: **16.000,0 €**

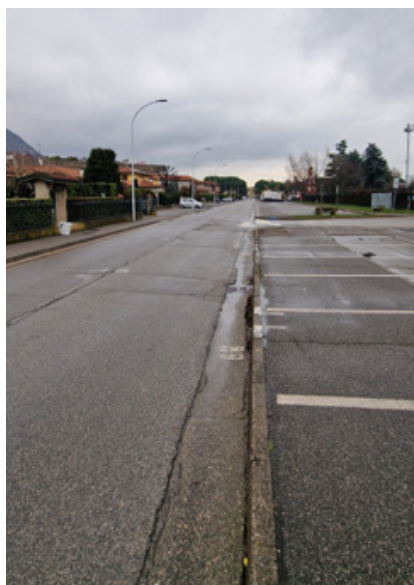
**91**

Indicazione posizione: intera Via

Tipologia criticità: Assenza continuità percorsi pedonali

Realizzazione di attraversamento pedonale rialzato con adeguata segnaletica tattile plantare in mattonelle in gres porcellanato da esterno. *Necessario realizzare almeno un attraversamento pedonale che consenta all'utenza dal marciapiede lato nord di raggiungere la zona con parcheggi su lato sud, l'attraversamento pedonale dovrà poi raccordarsi ad un percorso pedonale da realizzarsi.*

Riferimenti normativi: DM 236/89 artt. 4.2.1 e 8.2.1 - DPR 503/96 artt. 4e5

Stima costo intervento possibile risolutivo: **12.000,0 €**

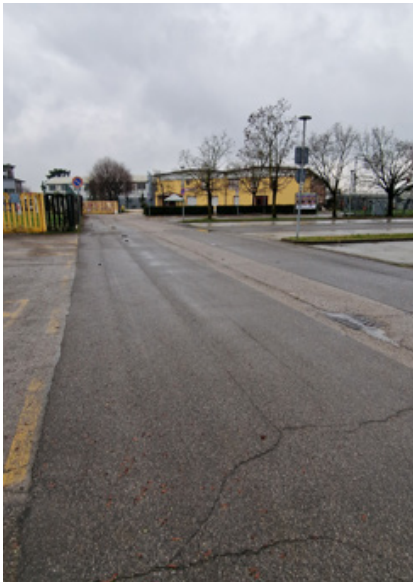
| Via Milano | |
|---|---|
| Indicazione posizione: accesso Stadio e Bocciodromo | Numero intervento |
| Tipologia criticità: Assenza percorso pedonale a raso | <b>92</b> |

| Via Milano | |
|---|---|
| <p>Descrizione prestazionale possibile intervento:<br/> Realizzazione di segnaletica orizzontale indicante il percorso pedonale integrato con cordolo di delimitazione della carreggiata realizzato con polimeri rigenerati.</p> | |
| <p>Riferimenti normativi:<br/> DM 236/89 art. 4.2.1 e 8.2.1- DPR 503/96 artt. 4e5</p> | |
| Stima costo intervento possibile risolutivo: <b>3.600,0 €</b> | |

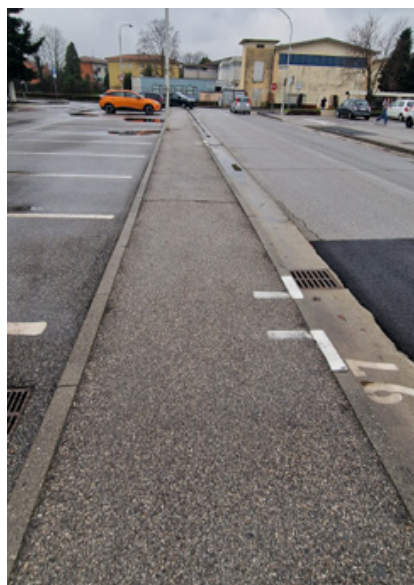
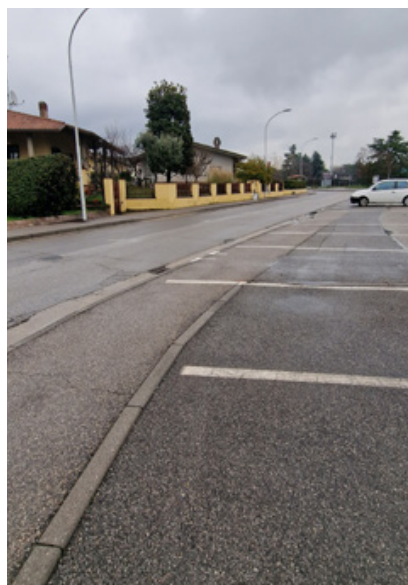
**93**

Indicazione posizione: marciapiede parcheggio altezza piscina

Tipologia criticità: assenza continuità guida naturale non vedente

Descrizione prestazionale possibile intervento: Realizzazione di segnaletica tattile plantare in assenza di continuità di guida naturale per distanza superiore agli 8 metri lineari.  
*Il percorso termina contro uno stallo auto, da garantire la continuità dei percorsi.*

Riferimenti normativi: DM 236/89 artt. 2- 4.2.1-8.2

Stima costo intervento possibile risolutivo: **12.000,0 €**

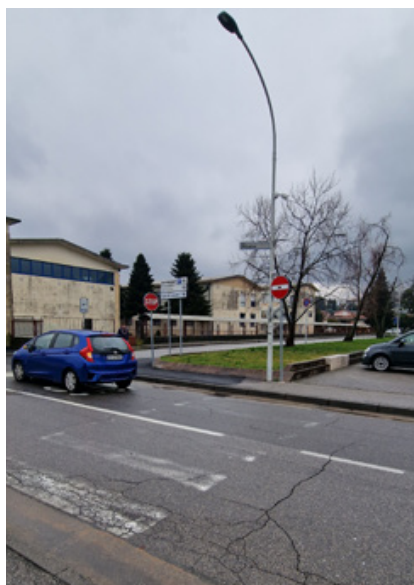
**94**

Indicazione posizione: attraversamento pedonale altezza intersezione con Via Brescia

Tipologia criticità: presenza di gradino attraversamento pedonale ed assenza segnalazione attraversamento pedonale per non vedenti. (gradino e segnalazione tattilo-plantare entrambi lati)

Eliminazione del dislivello tramite raccordo dei percorsi pedonali realizzando due rampe di pendenza preferibilmente non superiore al 5% con integrazione di segnalazione di attraversamento pedonale attraverso collocazione di adeguata segnaletica tattilo plantare in gres porcellanato da esterno.

DM 236/89 artt. 4.2.1 e 8.2.1 - DPR 503/96 artt. 4e5

Stima costo intervento possibile risolutivo: **3.400,0 €**

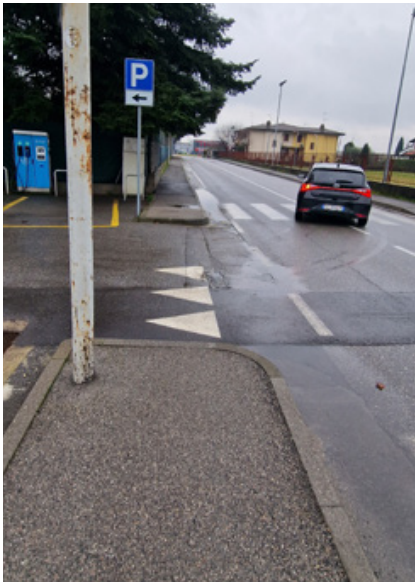
| Via Brescia | |
|---|---|
| Tipologia criticità: Assenza attraversamento pedonale con presenza di gradino ambo i lati | <b>95</b> |

| Via Brescia | |
|---|---|
| <p>Descrizione prestazionale possibile intervento:</p> <p>Eliminazione del dislivello tramite raccordo dei percorsi pedonali e realizzazione di nuove zebrature al fine di segnalare attraversamento pedonale con integrazione di adeguata segnaletica tattilo plantare in mattonelle in gres porcellanato da esterno.</p> | |
| <p>Riferimenti normativi:</p> <p>DM 236/89 artt. 4.2.1 e 8.2.1 - DPR 503/96 artt. 4e5</p> | |

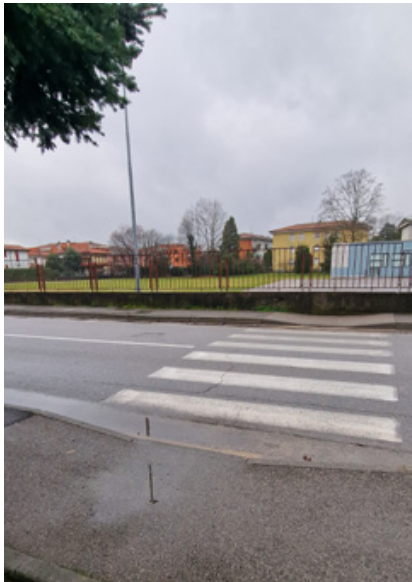
| Via Brescia | |
|---|---|
| Tipologia criticità: Assenza segnalazione attraversamento pedonale per non vedenti (ambo i lati) | <b>96</b> |

| Via Brescia | |
|---|---|
| <p>Descrizione prestazionale possibile intervento:<br/> Segnalazione di attraversamento pedonale mediante collocazione di adeguata segnaletica tattilo plantare in gres porcellanato da esterno.</p> | |
| <p>Riferimenti normativi:<br/> DM 236/89 artt. 4.2.1 e 8.2.1 - DPR 503/96 artt. 4e5</p> | |

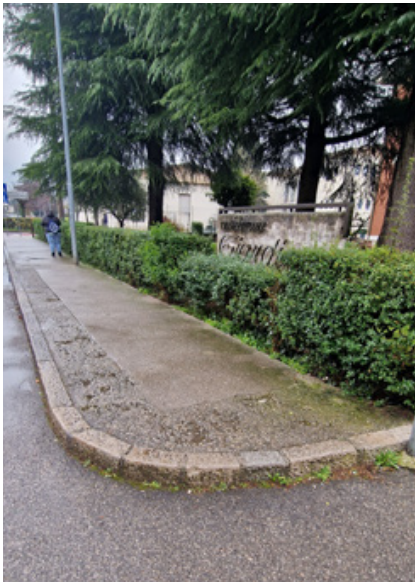
| Via Leonardo da Vinci | |
|---|---|
| Tipologia criticità: Dislivello su percorso pedonale | <b>100</b> |

| Via Leonardo da Vinci | |
|---|---|
| <p>Descrizione prestazionale possibile intervento:<br/> Adeguamento di percorso pedonale al fine di eliminare i salti di livello tramite demolizione e rifacimento della pavimentazione esistente allo scopo di creare una nuova rampa di pendenza, laddove possibile non superiore al 5%.</p> | |
| <p>Riferimenti normativi:<br/> DM 236/89 art. 4.2.1 e 8.2.1- DPR 503/96 artt. 4e5</p> | |

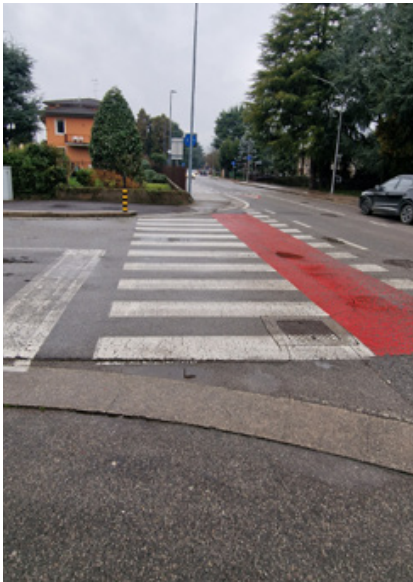
| Via Leonardo da Vinci | |
|---|---|
| Tipologia criticità: Assenza segnalazione attraversamento pedonale per non vedenti (ambo i lati) | <b>101</b> |

| Via Leonardo da Vinci | |
|---|---|
| <p>Descrizione prestazionale possibile intervento:<br/> Segnalazione di attraversamento pedonale mediante collocazione di adeguata segnaletica tattilo plantare in gres porcellanato da esterno.</p> | |
| <p>Riferimenti normativi:<br/> DM 236/89 artt. 4.2.1 e 8.2.1 - DPR 503/96 artt. 4e5</p> | |

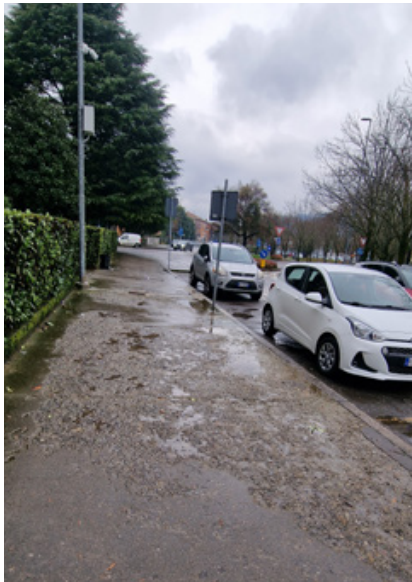
| Via Leonardo da Vinci | |
|---|---|
| Tipologia criticità: Pavimentazione percorso pedonale sconnesso | <b>102</b> |

| Via Leonardo da Vinci | |
|---|---|
| <p>Descrizione prestazionale possibile intervento:</p> <p>Adeguamento della pavimentazione dissestata tramite rimozione e rifacimento dello strato di finitura in modo da ottenere un piano di calpestio compatto, omogeneo e perfettamente complanare alla pavimentazione esistente.</p> | |
| <p>Riferimenti normativi:</p> <p>DM 236/89 art. 4.2.1 e 8.2.1- DPR 503/96 artt. 4e5</p> | |

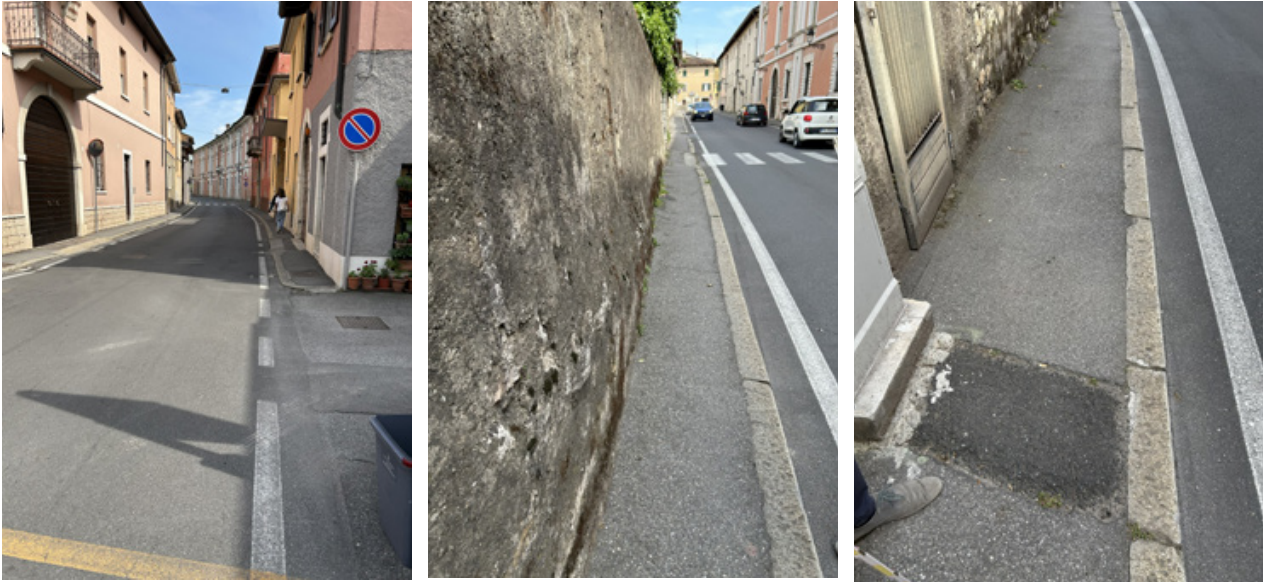
| Via Scalabrini | |
|---|---|
| <p>Descrizione prestazionale possibile intervento:</p> <p><i>Non assicurata la continuità del percorso pedonale almeno su un lato con presenza di marciapiede o percorso pedonale continuativo che presenti sezione mai al di sotto di 90 cm di larghezza minima, in particolare nel tratto tra altezza civico 29 ed intersezione Vicolo Carli, la strada è a doppio senso di marcia con larghezza insufficiente per pensare ad adeguamenti, intervento possibile solo rivedendo la viabilità generale dell'area, rendendo la strada a senso unico di marcia. Altre criticità consistono nella presenza di ostacoli fissi e mobili ed attraversamenti pedonali non raccordati.</i></p> | |
